# Besiktningsprotokoll

Anticimex Försäkringsbesiktning i samarbete med Fastighetsbyrån

| Fastighetsadress:<br>Astrakangatan 34 | |

| Besiktningsdatum:<br>2026-07-29 | Protokollnummer:<br>69838217 |

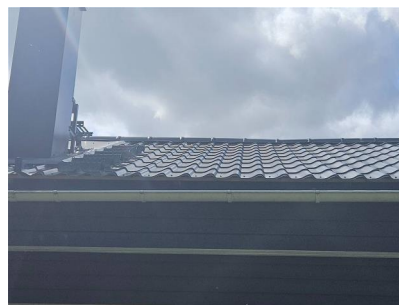
Inget att notera.

Besiktat från markstege.

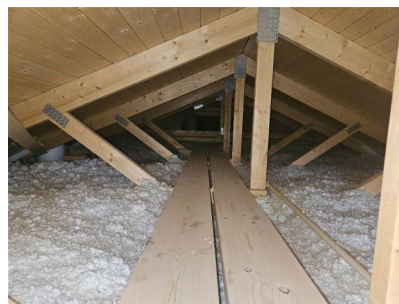
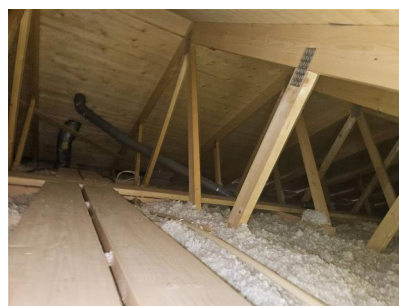
Vid kontroll av vinden uppmättes fuktvärden under kritisk fuktnivå för mikrobiell tillväxt och en normal lukt upplevdes.

Fuktkvoten i underlagstak/takbjälkar uppmättes till 8 %.

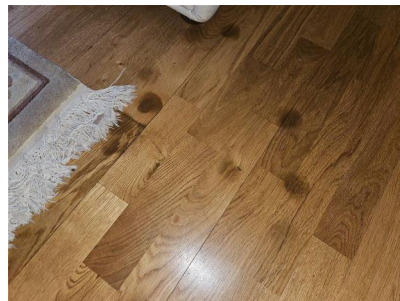
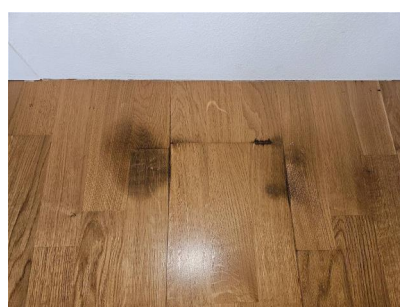
Golvet har äldre fuktfläckar i flera utrymmen.

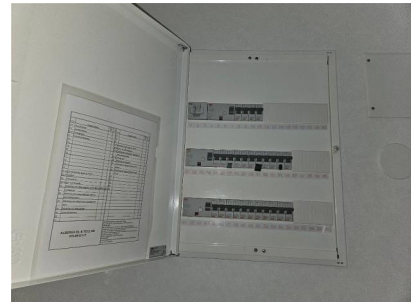
El-centralen har jordfelsbrytare.

Jordfelsbrytare finns installerad vid elcentralen.

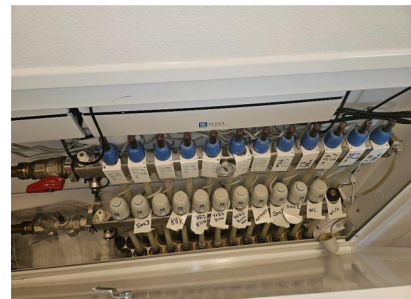
Fördelarskåp till golvvärme finns i utrymmet.
