Vårsta 1:427

Sandavägen 11

| Uppdragsnummer | A37687 |
| Besiktningsdatum | 2026-08-07 |

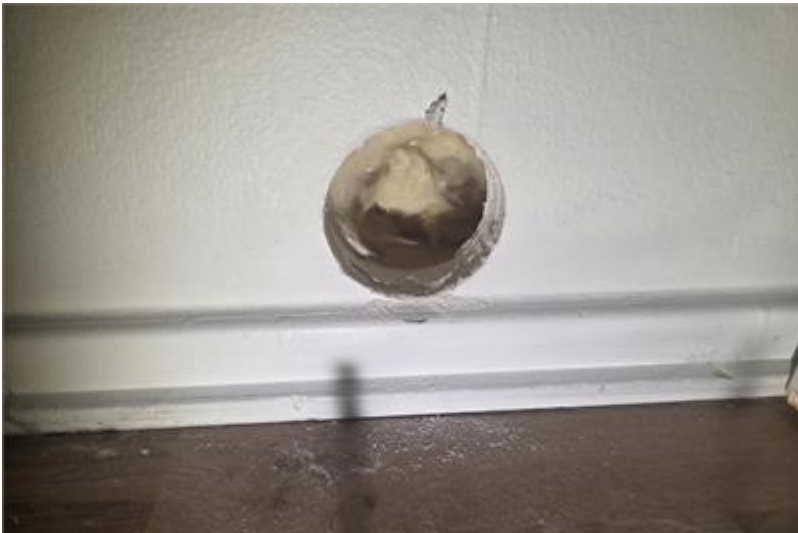
| Byggnadsdel | Souterrängplan, allrum |
| Konstruktionsdel | Utreglad vägg |

Det kritiska gränsvärdet för mikrobiell tillväxt brukar anges till ca 15-17% fuktkvot (FK) eller ca 70-75% i relativ luftfuktighet (RF).

- FK i aktuell konstruktion uppmättes till 9% i liggande träregel och ingen avvikande lukt upplevdes i provhål.
- Notera att stickprovsmässig undersökning är utförd samt att mätvärden normalt sett kan variera över årstiderna. För att säkert fastställa konstruktionens kondition och fuktstatus måste en mer omfattande undersökning utföras.
