# Besiktningsprotokoll

Anticimex Försäkringsbesiktning i samarbete med Fastighetsbyrån

| Fastighetsadress:<br>Björklundsvägen 2 | |

| Besiktningsdatum:<br>2026-08-04 | Protokollnummer:<br>69821785 |

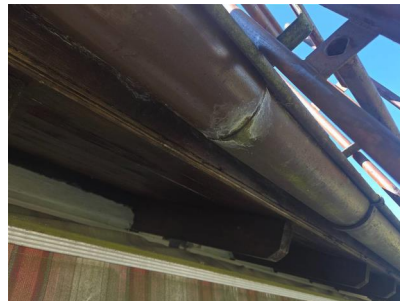
### Utvändigt / Hängrännor / Stuprör

Läckage förekommer i skarvar

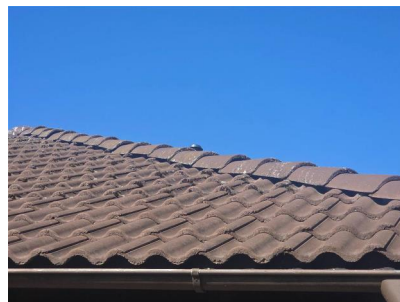
### Utvändigt / Tak

Inget att notera på yttertak  
Underlagstak består delvis av armerad plast.  
Besiktad från mark och tak.

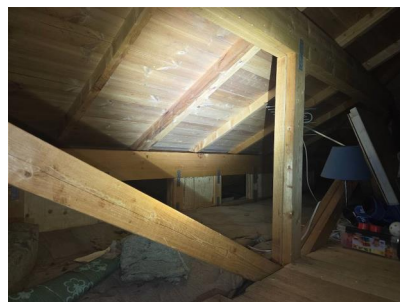
### Utvändigt / Vind

Vid kontroll av vinden uppmättes fuktvärden under kritisk fuktnivå för mikrobiell tillväxt och en normal lukt upplevdes.  
Underlagstak består av råspont och isolering är mineralull.

Fuktkvoten i underlagstak/takbjälkar uppmättes vid besiktningstillfället till ca 9 %.

Risk för mikrobiell tillväxt föreligger om den relativa fuktigheten (RF) i den omgivande luften är över 75% vilket i furuvirke motsvarar en fuktkvot (FK) på 17%.

Vacuumventil placerad på vinden.

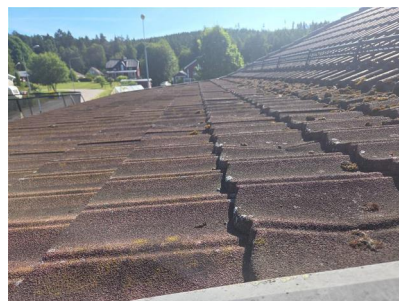
### Utvändigt / Altan inglasad

Underhållsbehov kan noteras på trädetaljer  
Takplåt delvis nedtryckt

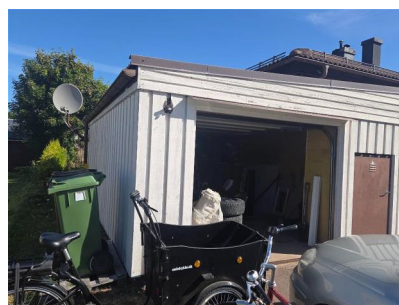
### Utvändigt / Garage

Fasadpanelen, trädetaljer är i behov av målning/underhåll. Sprickor kan noteras på nedre del av fasad.

Fasadbeklädnad och träkonstruktioner där målningsbehov finns riskerar att få fukt- och rötskador på grund av sämre vattenavvisande förmåga. För att öka livslängden på fasadbeklädnaden rekommenderas målning och underhåll.

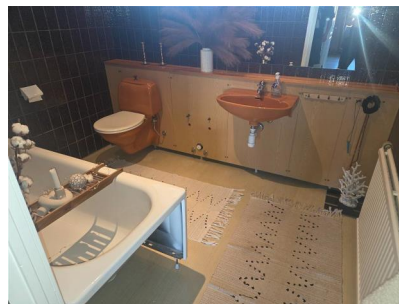
### Entréplan / Badrum/Wc

Våutrymmet har äldre yt-/tätskikt med plastmatta på golv och kakel på vägg.

- Äldre golvbrunn.
- Rör förekommer genom golv

Eftersom funktionen, som innebär att ytskiktet/tätskiktet ska vara vattentätt, kan vara nedsatt finns en ökad risk att vatten tränger igenom ytskiktet/tätskiktet med vattenskador i omkringliggande konstruktioner som följd.

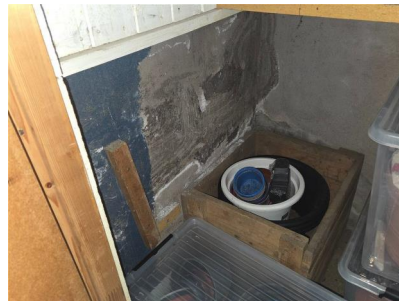
### Källarplan / Potatiskällare

Svale  
Salt och kalkutfällning på vägg

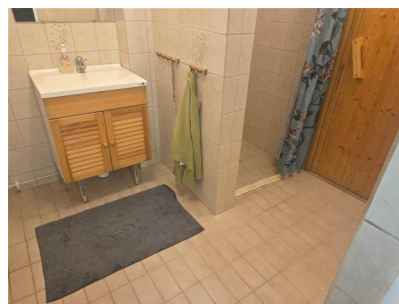
### Källarplan / Dusch/Toalett

Våtutrymmet har äldre yt-/tätskikt med kakel och klinkers  
- Äldre golvbrunn.  
- Rör förekommer genom golv.  
- Spricka på klinker.

Eftersom funktionen, som innebär att ytskiktet/tätskiktet ska vara vattentätt, kan vara nedsatt finns en ökad risk att vatten tränger igenom ytskiktet/tätskiktet med vattenskador i omkringliggande konstruktioner som följd.

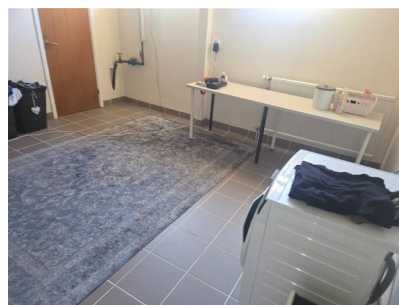
### Källarplan / Tvättstuga

Klinkers på golv.  
Golvbrunnen är inte utbytt i samband med renovering.
