# Besiktningsprotokoll

Anticimex Försäkringsbesiktning i samarbete med Fastighetsbyrån

| Fastighetsadress:<br>Svedjevägen 3 | |

| Besiktningsdatum:<br>2026-08-06 | Protokollnummer:<br>69862640 |

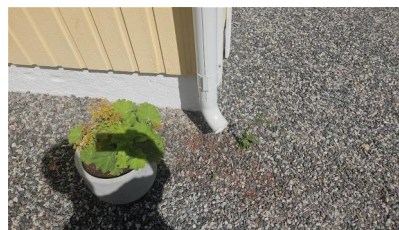
Stupröret utanför entrén till källaren avslutas nära husliv.

Stuprör som avslutas intill husliv (ovan mark) kan medföra en ökad fuktbelastning på grundmur/sockel med fuktrelaterade skador som följd.

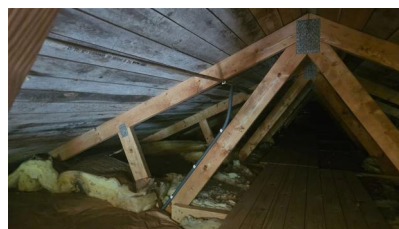
Vid kontroll av vinden har fuktvärden under kritisk fuktnivå för mikrobiell tillväxt uppmätts, dock finns mikrobiell påväxt på underlagstaket.

Vid kontroll av konstruktion uppmättes fuktkvoten till 8 % i underlagstaket/ takstolar, gränsvärdet för mikrobiell tillväxt är 17 % vilket motsvarar en relativ luftfuktighet på 75 %.

Den upptäckta mikrobiella påväxten på underlagstaket är ett tecken på att vinden har tillförts eller tillförs fukt inifrån bostaden. Observera att besiktning av bostadens ventilationssystem inte har ingått i uppdraget.

För att komma tillrätta med detta kan fukttillförseln inifrån bostaden behöva minskas. Det kan göras genom att ventilationen i bostaden förbättras samt att eventuella otätheter i vindsbjälklaget (tak-/väggvinklar, taklucka med mera) tätas. Läs Anticimex faktablad om ouppvärmda vindsutrymmen för tips och råd.

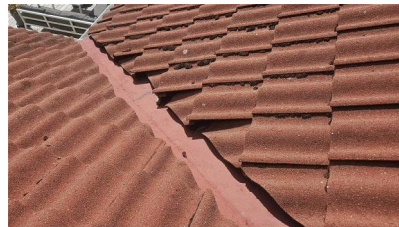
Yttertaket är äldre.

-Några trasiga takpannor och takpannor som ligger ur sitt läge i rännarlarna.

Takpannor, plåtdetaljer och underlagspapp har enligt vår bedömning en begränsad livslängd. Eftersom husets taktäckning är äldre har det ett minskat motstånd mot vatteninträngning. Detta i sin tur kan leda till fuktskador på träläkt och vidare ner i underliggande konstruktioner.

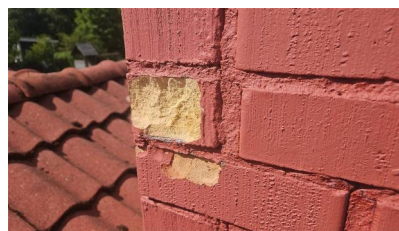
Skorstenen saknar väderskydd.

Några tegelstenar är frostsprängda.

Detta bedöms inte lett till några skador i bakomliggande konstruktioner.

Väderskydd kan monteras för att skydda murstocken mot nederbörd.

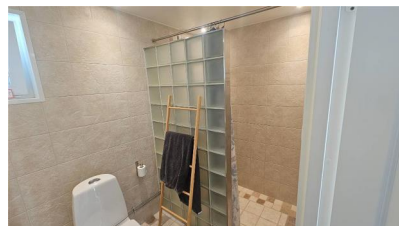
Våutrymmet har äldre yt-/tätskikt.

-Brunnsmanschetten sticker ut under klämringen.

Eftersom funktionen, som innebär att ytskiktet/tätskiktet ska vara vattentätt, kan vara nedsatt finns en ökad risk att vatten tränger igenom ytskiktet/tätskiktet med vattenskador i omkringliggande konstruktioner som följd.

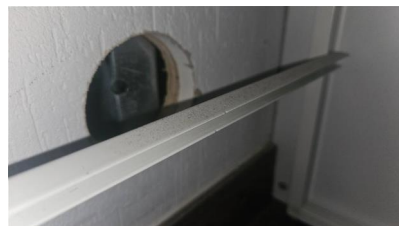
Källargrundmurar med påreglade ytterväggar

Vid kontroll av konstruktion uppmättes fuktvärden under kritisk nivå för mikrobiell tillväxt och normal lukt upplevdes.

I provhålet i garderoben så uppmättes den relativa luftfuktigheten till 58 % vid en temperatur på 19 grader gränsvärdet för mikrobiell tillväxt är en relativ luftfuktighet på 75 % vilket motsvarar en fuktkvot på 17 %.

Väggens uppbyggnad.  
gips, träfiberskiva, plåttregel, grundmur

Befintlig påreglad vägg riskerar att drabbas av fuktrelaterade skador.
