# Besiktningsprotokoll

| Fastighetsbeteckning:<br>Munsåker 1:186 | |
| Fastighetsadress:<br>Pålgård 370 | |

| Besiktningsdatum:<br>2026-08-06 | Protokollnummer:<br>69852480 |

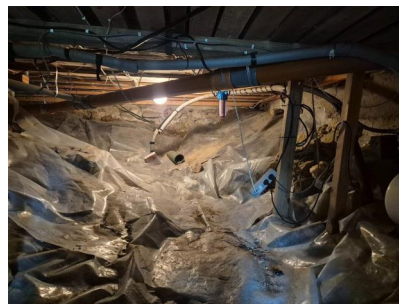
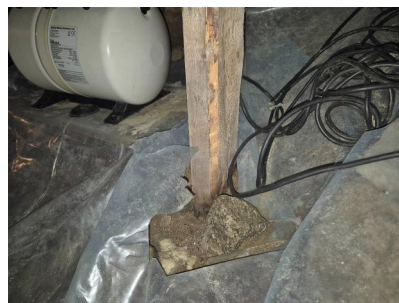
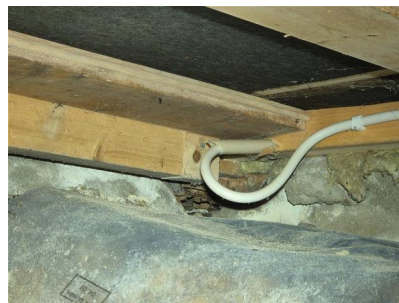
Vid kontroll av konstruktionen uppmättes fuktvärden över kritisk fuktnivå för mikrobiell tillväxt.

Plintar och formvirke dikt an mark och grundmur.

Rötskador i ytterhörn under kök.

Mindre mängd mikrobiell påväxt på blindbotten.

Uteluftsventilerade krypgrunder med bjälklag av organiskt material har ofta fuktskador på grund av naturlig fuktpåverkan. Detta kan resultera i mikrobiella skador.

Fuktkvoten uppmättes till 21% i blindbotten.

Delar av krypgrunden är obesiktad på grund av trång passage.

Vi rekommenderar en fördjupad undersökning för att bedöma orsak och omfattning.

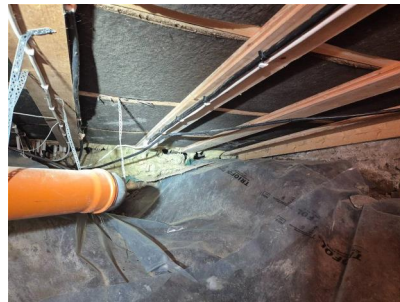
Gränsvärden för mikrobiell tillväxt.

Det finns risk för mikrobiell tillväxt om den relativa fuktigheten (RF) i den omgivande luften är över 75 %. I furuvirke motsvarar det en fuktkvot (FK) på 17 %.

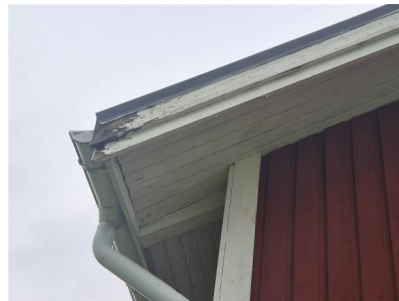
Delar av fasadpanelen och trädetaljer är i behov av målning/underhåll.

För att öka livslängden på fasadbeklädnaden rekommenderas målning och underhåll.

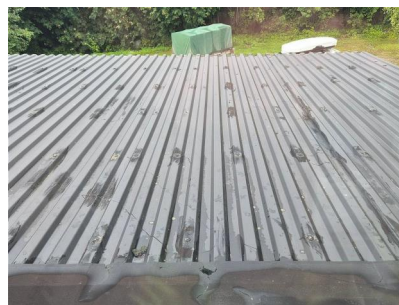
Yttertaket är äldre och infästning av klockspik har delvis släppt. Infästning på utbyggnad har tätats med fogmassa.

Takplåt, plåtdetaljer och underlagspapp har enligt vår bedömning en begränsad livslängd. Eftersom husets taktäckning är äldre har det ett minskat motstånd mot vatteninträngning. Detta i sin tur kan leda till fuktskador på träläkt och vidare ner i underliggande konstruktioner.

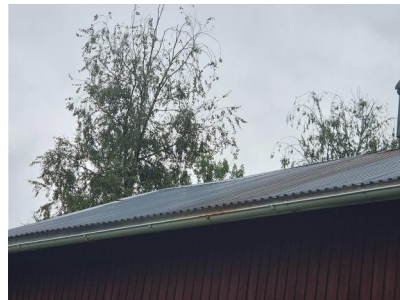
Svacka upplevs på yttertaket.

Se lämnade upplysningar.

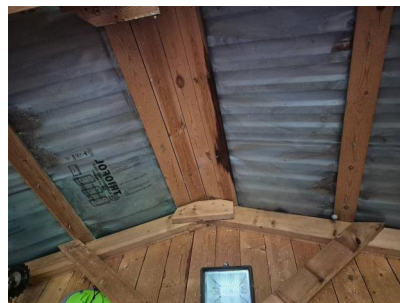
Pågående läckage genom yttertak.

Åtgärda läckaget.

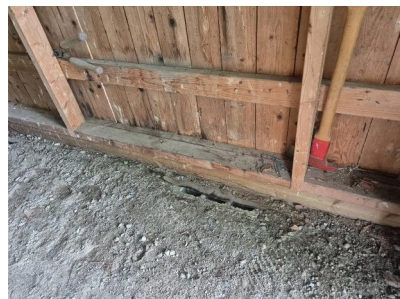
Tryckimpregnerad ytterväggsyll ligger dikt an marken.

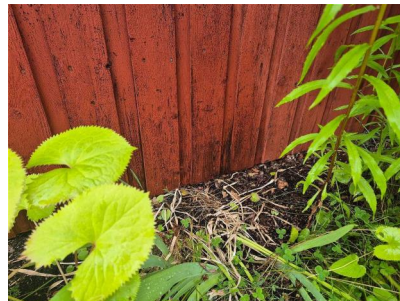
Avståndet mellan fasadbeklädnaden och marken är inte tillräckligt. Fasadpanelen har delvis målningsbehov.

Eftersom fasadbeklädnaden avslutas för nära mark finns risk för att fukt från marken sugas upp i fasadpanelens nederkant. Detta kan orsaka fuktrelaterade skador i fasadbeklädnaden och bakomliggande konstruktioner.

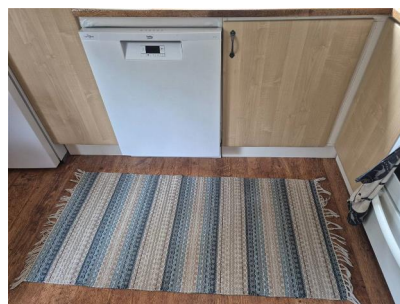
Fuktindikering i utrymmet gav inga förhöjda fuktindikationer.

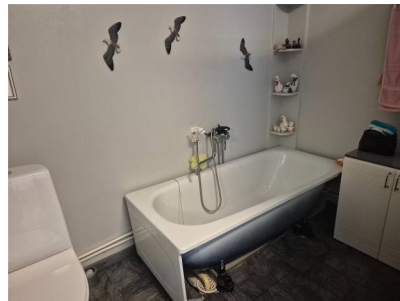
Våtutrymmet har äldre yt-/tätskikt.  
Rör genomföring finns i golv.

Eftersom funktionen, som innebär att ytskiktet/tätskiktet ska vara vattentätt, kan vara nedsatt finns en ökad risk att vatten tränger igenom ytskiktet/tätskiktet med vattenskador i omkringliggande konstruktioner som följd.

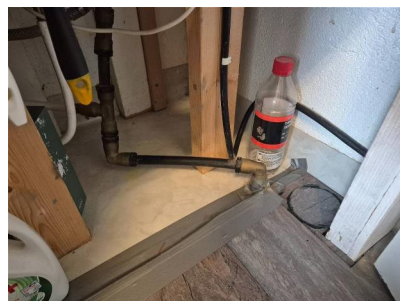
Våtrumsmattan är täckt av laminatgolv så tätskiktet på golv går ej att kontrollera.
