**Fastighetsuppgifter**

Erikstorp 4:36

Skogsdalsvägen 32

| Uppdragsnummer | O33202 |

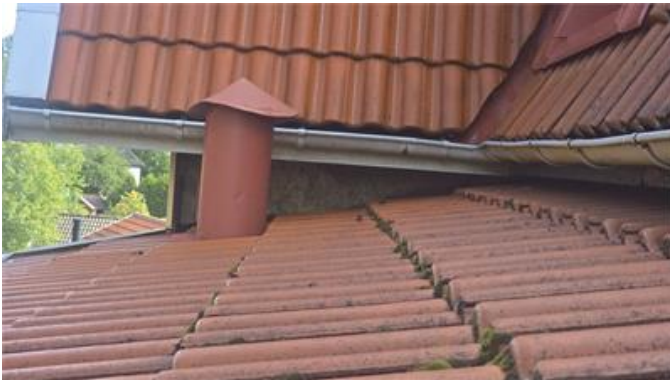
| Besiktningsresultat | | | | | |
|---|---|---|---|---|---|
| Fasad inkl snickerier | | | X | | Rötskador förekommer lokalt på vindsskivor. Lokalt förekommer målning/underhållsbehov, då främst på väderutsatta sidor. Del av fasad ovan tillbyggnad tvättstuga saknas/ej färdigställd. Se kommentar/riskanalys. |

Där fasad saknas finns en ökad risk för fuktinträning med fuktskador som möjlig följd.

Del av fasad saknas ovan tillbyggnad tvättstuga.

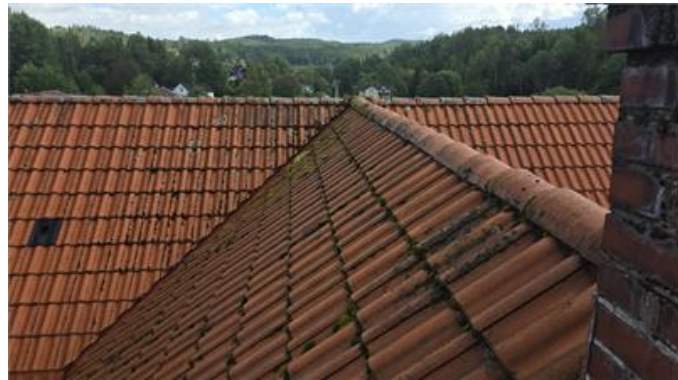
| Besiktningsresultat | | | | | |
|---|---|---|---|---|---|
| Tak | | X | | | Yttertaget är kontrollerat från uppställd stege mot glidskydd samt taksteg. Mosspåväxt noterades på takpannor, och lutning på tak ovan tillbyggnad bedöms något för låg med avseende på typ av taktäckning. Från balkong noterades en lokal rötskada i underlagstaket/råspontsbrädor. Se kommentar/riskanalys. |

Mossan binder fukt, detta kan påverka taket negativt. Om det finns mossor på taket en längre tid kan det inte uteslutas att det kommer uppstå skador på taket, vilket i sin tur påverkar underliggande material och orsakar skador som påverkar byggnaden negativt.

Översiktsbild, del av yttertak.

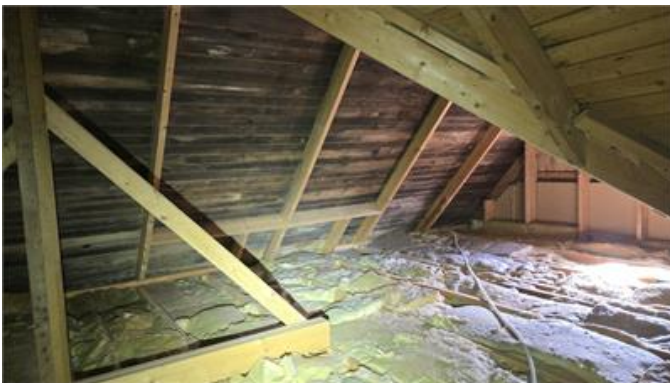
| Besiktningsresultat | | | | | |
|---|---|---|---|---|---|
| Vind | | X | | | Fuktfläckar och mikrobiell påväxt noterades på underlagstak. Vid stickprovsmässig fuktindikering i fläckarna noterades inga avvikande värden. Se kommentar/riskanalys. |

Fuktfäckar förekommer i underlagstaket, dessa fuktfäckar var vid besiktningstillfället torra och bedöms vara från tiden innan takomläggningen. Det rekommenderas att dessa hålls under uppsikt och ökar fuktfäckarna i storlek eller annan förändring sker bör kontakt tas med en fackman för erforderliga åtgärder.

Översiktsbild, del av vind.

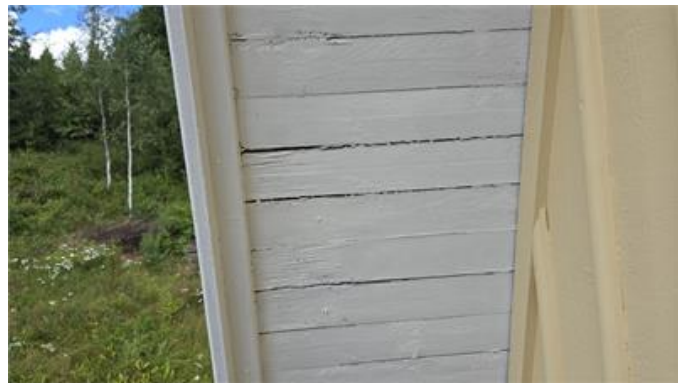
Då det vid besöket inte gick att fastställa orsak eller omfattning av den rötskada som noterades i sims synlig från

Lokal rötskada, underlagstak. Vy från balkong.

balkong rekommenderas en vidare undersökning för detta.

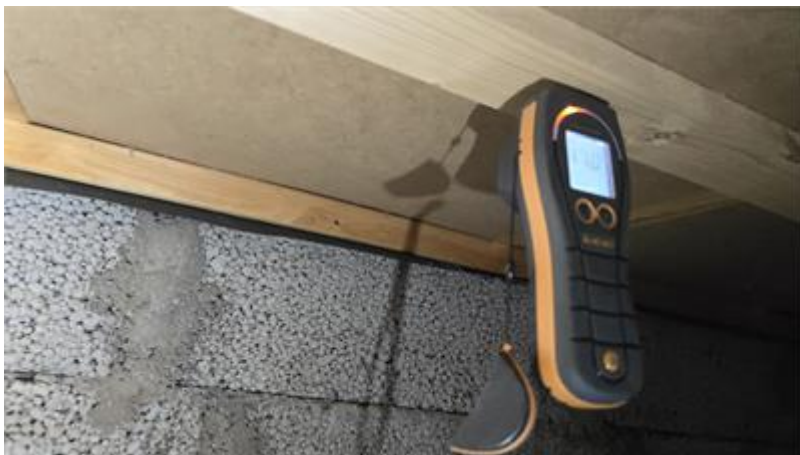
| Besiktningsresultat | | | | | |
|---|---|---|---|---|---|
| Krypgrund | | X | | | Krypgrund är en riskkonstruktion. Se kommentar/riskanalys samt Bilaga för konstruktionskontroll. |

Krypgrund är en riskkonstruktion. Fuktkvotsmätning utfördes stickprovsmässigt i blindbottenbrädor med ett högsta värde om 17%FK, där gränsvärdet för mikrobiell tillväxt brukar anges till ca 17%FK.
