**Fastighetsuppgifter**

Kaplanen 7

Lilla gatan 31

| Uppdragsnummer | A37634 |

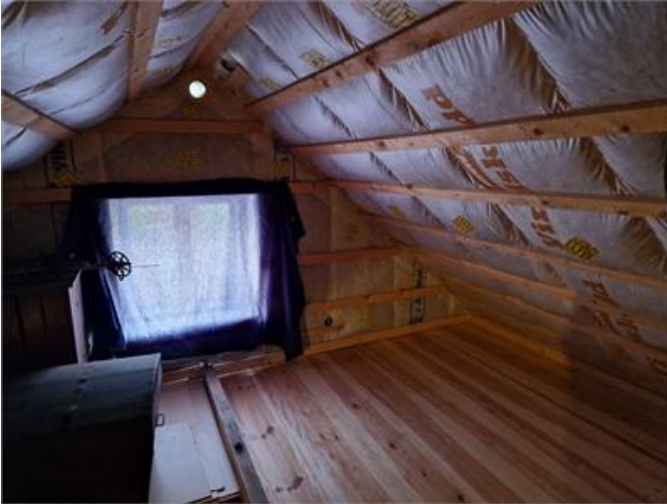
| Besiktningsresultat | | | | | |
|---|---|---|---|---|---|
| <b>Vind</b> | | x | | | Inredning av vind pågående vid besiktningstillfället. Ej färdigställt. Se även bild sid 5. |

Vind:  
Inredning av vind pågående vid besiktningstillfället. Ej färdigställt.

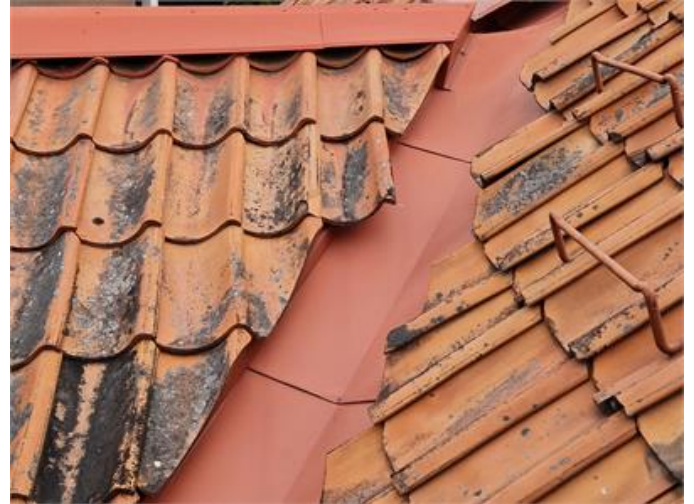
| Besiktningsresultat | | | | | |
|---|---|---|---|---|---|
| Tak | | X | | | - Enstaka takpanna mot rännal ej skuren.<br>- Takpannor täcker delvis dåligt över rännalskant.<br>Se även bild sid 5. |

Tak:  
- Enstaka takpanna mot rännadal ej skuren.  
- Takpannor täcker delvis dåligt över rännalskant.
