**Fastighetsuppgifter**

Blåsaren 8

Ståltappargatan 1

## Bilaga 1 för kontroll av valda konstruktioner

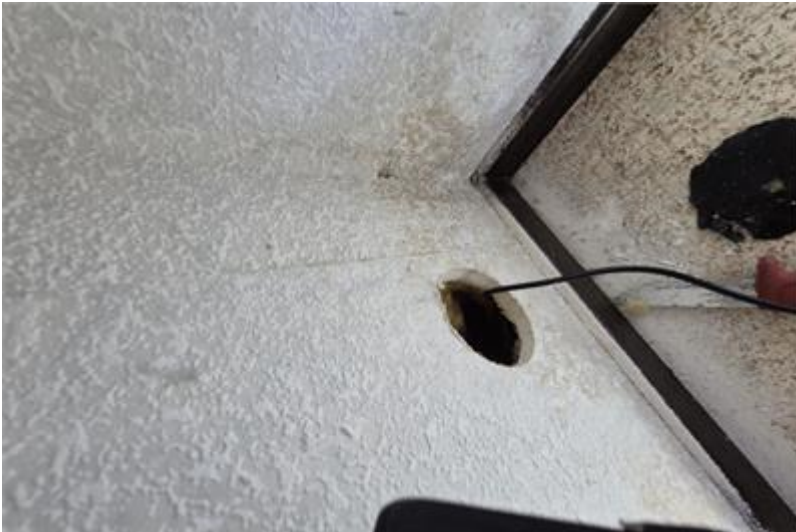
- Det förekommer utreglade väggar innanför motfyllda ytterväggar, vilket betecknas som en riskkonstruktion med avseende på fukt- och mikrobiella skador. Förhöjd fuktindikation har noterats och skadornas orsak och omfattning bör fastställas och åtgärdas. Se även info på protokollets näst sista sida Pos. 7.

| Byggnadsdel | Första sovrum till höger i sutterängen. |
| Konstruktionsdel | Utgelad vägg. |

Det kritiska gränsvärdet för mikrobiell tillväxt brukar anges till ca 15-17% fuktkvot (FK).

FK uppmättes till 21%. Provhålet gjordes i sovrum 5.  
Notera att stickprovsmässig undersökning är utförd samt att mätvärden normalt sett kan variera över årstiderna.  
För att säkert fastställa konstruktionens kondition och fuktstatus måste en mer omfattande undersökning utföras.
