Öpestorp 3:98

Källebrovägen 16

| Uppdragsnummer | G39724 |
| Besiktningsdatum | 2026-08-06 |

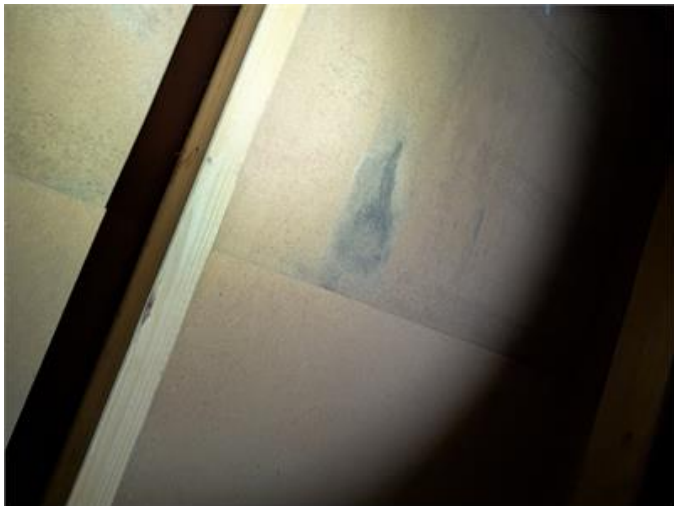
| Besiktningsresultat | | | | | |
|---|---|---|---|---|---|
| Vind & kattvindar | | X | | | Spår av fuktinträngning och mikrobiell tillväxt. Uttorkat vid besiktningstillfället. |

Spår av fuktinträngning och mikrobiell tillväxt.

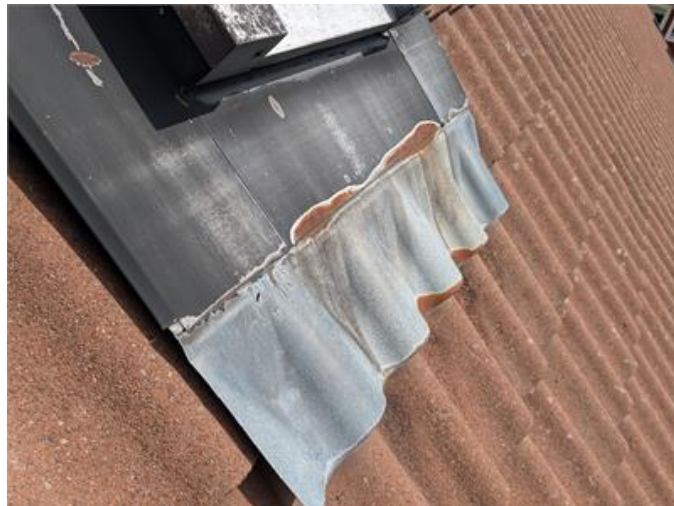
Sadeltaket är original från byggnation och är därmed äldre. Ju äldre ett tak är, ju mindre motstånd har det mot att fukt kan tränga genom pannor och takpapp. Fuktinträngning konstaterades i mindre omfattning på vind.

Det noterades rostangripna plåtar.

Rostangripen plåt på tak.

Det rekommenderas att hålla tak och vind under uppsikt. Se även konstruktions- & detaljbedömning punkt 2.

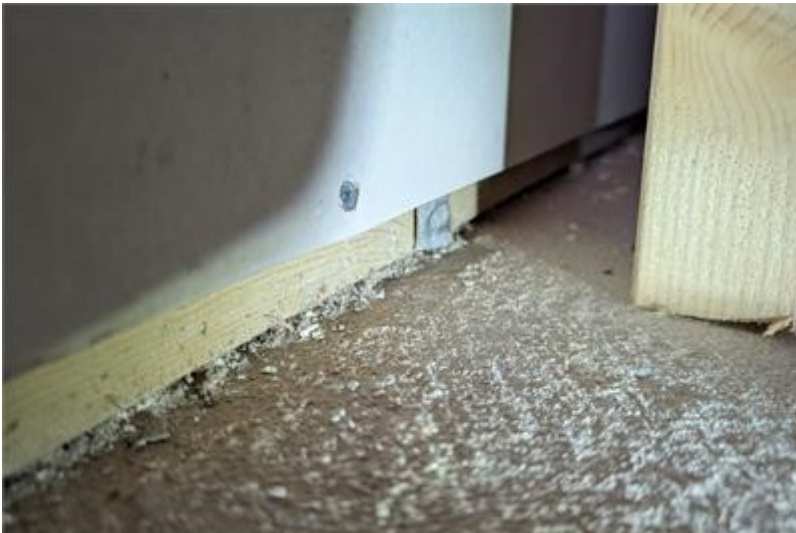
## Bilaga 1 för kontroll av valda konstruktioner

Fuktindikering genomfördes i träskyddsbehandlad regel på betongplatta. Det kritiska gränsvärdet för mikrobiell tillväxt brukar anges till ca 15-17% fuktkvot. Fuktindikering visade ca 18%.

Notera att stickprovsmässig undersökning är utförd. För att säkert fastställa konstruktionens kondition och fuktstatus måste en mer omfattande undersökning utföras. Lukt upplevdes inte vid tillfället.

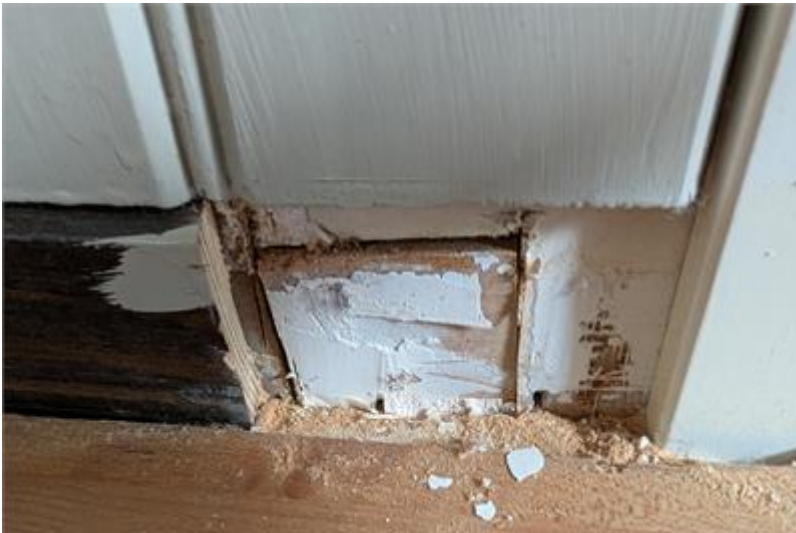
## Bilaga 2 för kontroll av valda konstruktioner

Fuktindikering genomfördes i regel på betongplatta i hall. Det kritiska gränsvärdet för mikrobiell tillväxt brukar anges till ca 15-17% fuktkvot. Fuktindikering visade ca 8%.

Notera att stickprovsmässig undersökning är utförd. För att säkert fastställa konstruktionens kondition och fuktstatus måste en mer omfattande undersökning utföras. Lukt upplevdes inte i provhålet vid tillfället.

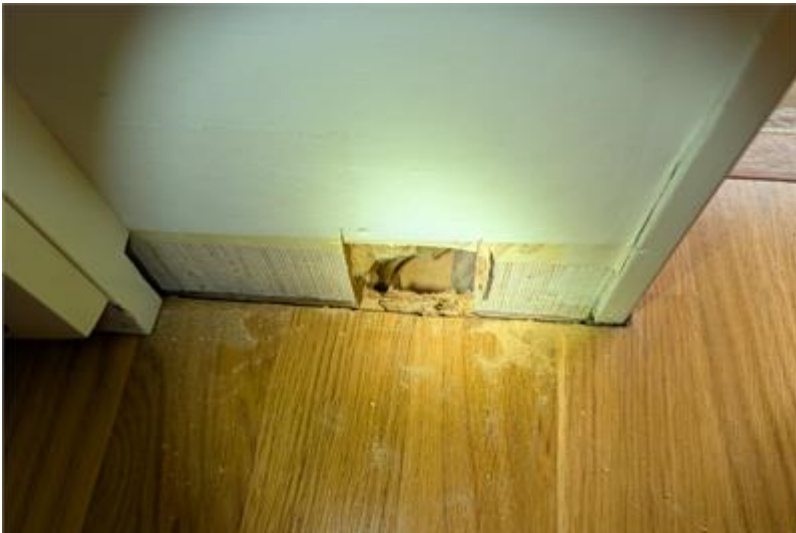
## Bilaga 3 för kontroll av valda konstruktioner

Fuktindikering genomfördes i nedgjuten regel på betongplatta. Det kritiska gränsvärdet för mikrobiell tillväxt brukar anges till ca 15-17% fuktkvot. Fuktindikering visade ca 14%.

Notera att stickprovsmässig undersökning är utförd. För att säkert fastställa konstruktionens kondition och fuktstatus måste en mer omfattande undersökning utföras. Avvikande lukt upplevdes i provhålet vid besiktningstillfället.
