# Besiktningsprotokoll

Anticimex Försäkringsbesiktning i samarbete med Fastighetsbyrån

| Fastighetsadress:<br>Bryntes Väg 13 | |

| Besiktningsdatum:<br>2026-08-06 | Protokollnummer:<br>69855414 |

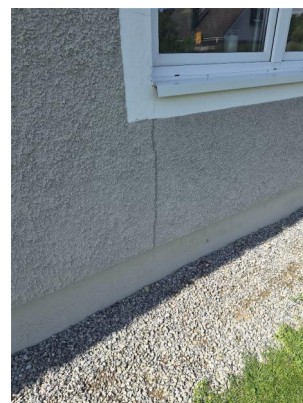
Putsad fasad har tidigare lagningar. Viktigt att det inte kommer in vatten i dessa som då kan orsaka frostsprängningar.

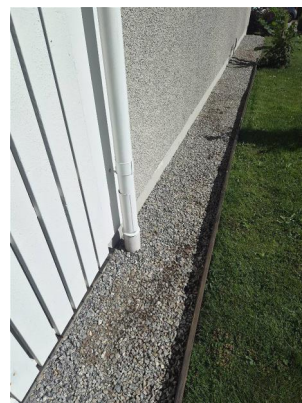
Lövsilar finns inte.

När det saknas lövsilar så finns det risk att det blir stopp i dagvattenledningen.

För att hindra stopp i dagvattenledningar rekommenderas komplettering av lövsilar.

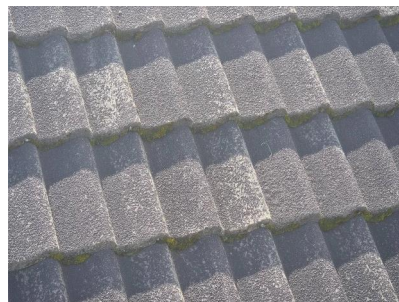
Mosspåväxt finns på takpannor i underkanten.

Mossa som växer på taket kan leda till att taktäckningen har ett minskat motstånd mot vatteninträngning. Detta i sin tur kan leda till fuktskador på träläkt och takkonstruktionen vilket kan resultera i mikrobiella skador (angrepp av mikroorganismer).

Tak besiktigat från takstege och garagetak.

För att öka livslängden på taket rekommenderas att mossan tas bort från takpannorna.

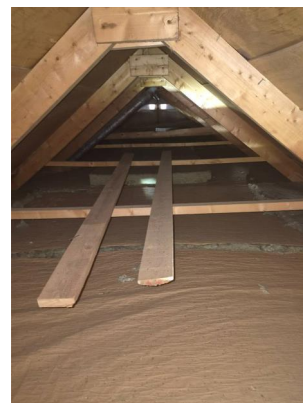
Vid kontroll av vinden uppmättes fuktvärden under kritisk fuktnivå för mikrobiell tillväxt och en normal lukt upplevdes. Fuktkvoten i underlagstak/takbjälkar uppmättes till 8%.

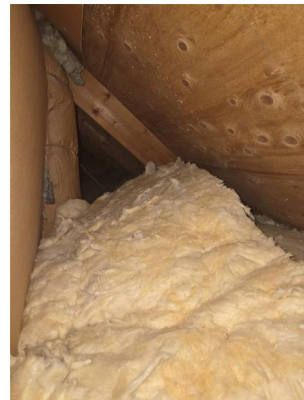
Vid kontroll av vinden uppmättes fuktvärden under kritisk fuktnivå för mikrobiell tillväxt och en normal lukt upplevdes. Fuktkvoten i underlagstak/takbjälkar uppmättes till 8 %.

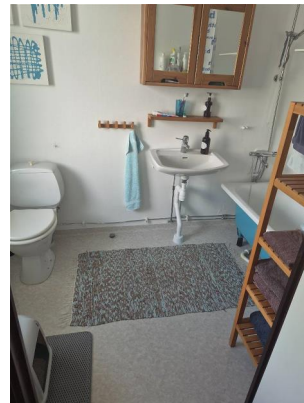
Fuktindikering i utrymmet gav inga förhöjda fuktindikationer.

Våutrymmet har äldre yt-/tätskikt.

Eftersom funktionen, som innebär att ytskiktet/tätskiktet ska vara vattentätt, kan vara nedsatt finns en ökad risk att vatten tränger igenom ytskiktet/tätskiktet med vattenskador i omkringliggande konstruktioner som följd.

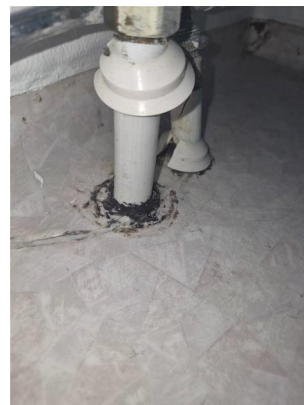
Golvbeläggningen är otät vid rör genomföring.

De otäta rör genomföringarna medför att vatten kan tränga ner i omkringliggande konstruktioner med fuktskador som följd. Detta kan i sin tur leda till mikrobiella skador (angrepp av mikroorganismer).

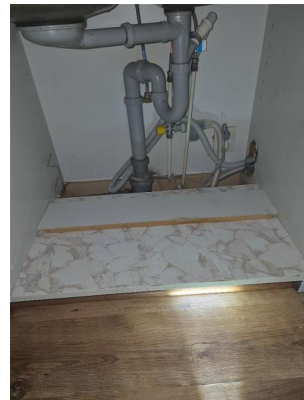
Fuktskydd saknas i diskbänksskåp.

Utan fuktskydd är det svårt att upptäcka läckage från rörledningar. Vatten kan då tränga in i omkringliggande konstruktioner och orsaka fuktskador.

För att upptäcka eventuella läckage, installera ett fuktskydd.

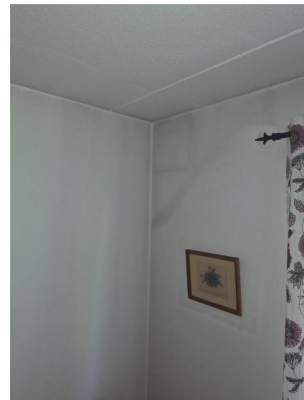
Väggen har fläck i tak/väggvinkel.

Fuktfläckar kan bero på olika saker, och kan vara ett tecken på en tidigare eller en pågående fuktskada.

Fastighetsägare uppger att fläcken inte har förändrats.  
Fukttindikering ger inga förhöjda fuktvärden.

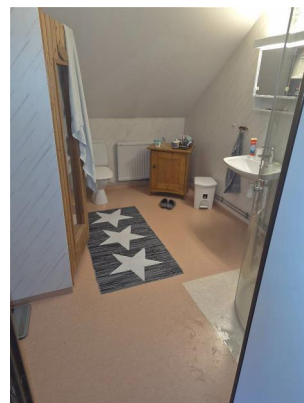
Fukttindikering i utrymmet gav inga förhöjda fuktindikationer.

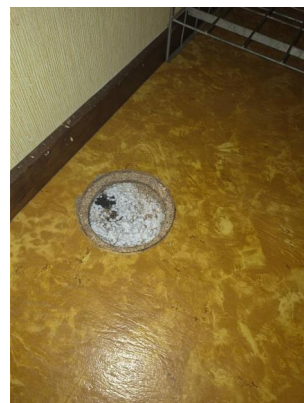
Grundläggningen består av en betongplatta på mark utan underliggande isolering och med ett flytande golvspånskiva på en cellplastisolering.

Vid kontroll av konstruktion i garderob/gamla toaletten uppmättes fuktvärden under kritisk nivå för mikrobiell tillväxt och normal lukt upplevdes.

Fuktkvoten uppmättes till 13% i undersida spånskiva.

På betongplattan ligger plast på denna ligger cellplast och sedan spånskiva. I provhålet var regeln av lättbetong.

Flytande golvkonstruktion och eventuella väggsyllar riskerar att drabbas av fuktskador på grund av naturlig fuktpåverkan om fuktskyddet är bristfälligt utfört alternativt saknas. Fuktvandring kan ske från marken genom betongen till organiskt material genom så kallad kapillärsugning och diffusion, vilket kan leda till skador med lukt av mikrobiell karaktär. Om väggsyllarna är tryckimpregnerade kan även en kemisk lukt förekomma.

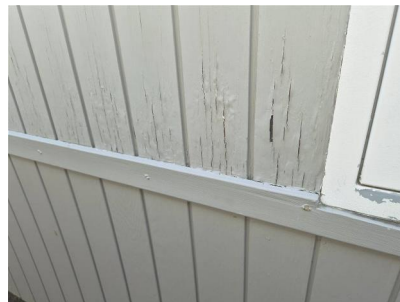
Flera panelbrädor har rötskador.

Fasadbeklädnad och träkonstruktioner där målningsbehov finns riskerar att få fukt- och rötskador på grund av sämre vattenavvisande förmåga. För att öka livslängden på fasadbeklädnaden rekommenderas målning och underhåll. I samband med ommålning rekommenderas att de rötskadade panelbrädorna byts ut.

Vid skarv mitt på panel bör droppbleck finnas så inte vatten tränger in i ändträ eller väggkonstruktion.

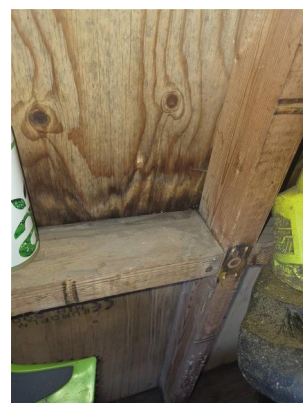
Väggen har fuktfläckar.

Fuktfläckar kan bero på olika saker, och kan vara ett tecken på en tidigare eller en pågående fuktskada.

Förhöjda fuktvärden i regler mellan 25 och 35%

Vi rekommenderar att åtgärda skadade regler samt byte av utvändig panel och översyn av plåtar.

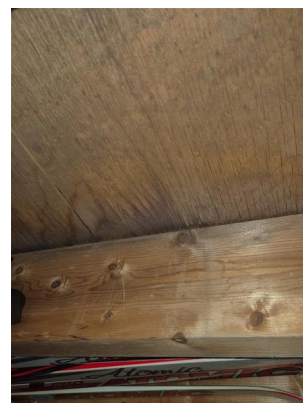
Taket har fuktfläckar. Dessa kan ha uppstått från innan takbyte eller orsakats av fukt från blöt bil.

Inga förhöjda fuktvärden kunde uppmätas vid besiktningen.
