**Fastighetsuppgifter**

Tahult 5:22

Pinntorpsvägen 38

## Bilaga 1 för kontroll av valda konstruktioner

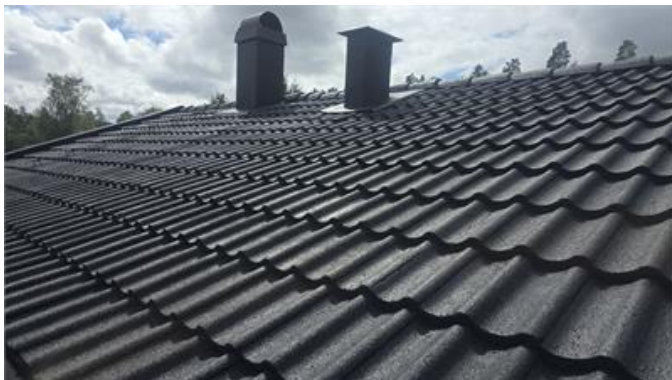
| Besiktningsresultat | | | | | |
|---|---|---|---|---|---|
| Tak | | x | | | Yttertaget har passerat tiden för sin tekniskt förväntade livslängd. Otätheter noterades mellan vindskiveplåtar och takpannor, här kan baksidan av fasadbrädor skymtas. Se kommentar/riskanalys. |

Då taktäckningen är av äldre standard har det ett minskat motstånd mot vatteninträngning. Detta i sin tur kan leda till fuktskador på takkonstruktionen vilket kan påverka byggnaden och dess inomhusklimat negativt.

Där otätheter finns mellan takpannor/vindskiveplåtar finns en ökad risk för vatten att tränga in i kringliggande konstruktioner med fuktskador som möjlig följd.

Översiktsbild, del av yttertak.

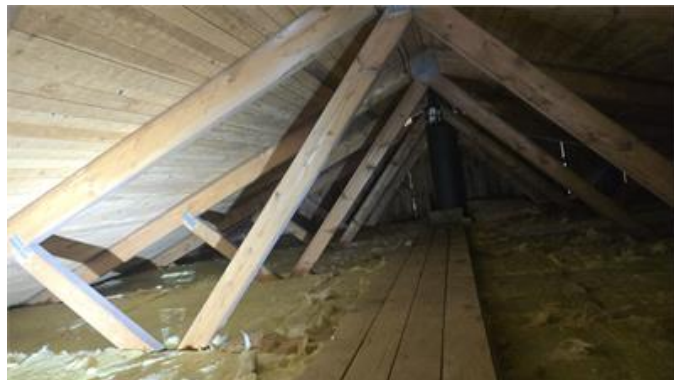
| Besiktningsresultat | | | | | |
|---|---|---|---|---|---|
| Vind | | x | | | Fuktfläckar och mikrobiell påväxt förekommer på underlagstaket. Se kommentar/riskanalys. |

När det finns brister i tätningen mellan ett kallt och ett varmt utrymme finns det en risk att relativt varm och fuktig luft kommer ut från det varma utrymmet till det angränsande kalla utrymmet och träffar en kall yta och kondenserar. Missfärgning på yttertaksstrukturen är en indikering på att inneluften har kommit ut i vinden så att ett gynnsamt klimat för en mikrobiell tillväxt har uppstått. Det kan vara en indikering på att ventilationen inomhus är undermålig. Får detta fortgå finns det en risk att man kan få skador på konstruktioner som i en förlängning påverkar byggnaden och inomhusmiljön negativt.

Vid stickprovsmässig fuktindikering i fläckar noterades inga förhöjda värden. För att fastställa exakt orsak och omfattning rekommenderas en vidare undersökning.

Översiktsbild, del av vindsutrymme.

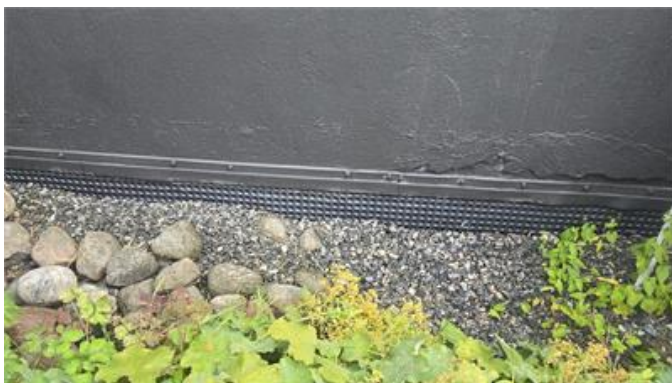
| Besiktningsresultat | | | | | |
|---|---|---|---|---|---|
| Sockel | | x | | | Delar av utvändigt fuktskydd som utsätts för solljus blir sprött och riskerar att spricka vilket försämrar funktion och teknisk livslängd. |
| Allmänt | | x | | | Äldre uppbyggd suterrängkällare där det utvändiga fuktskyddet har passerat tiden för sin tekniskt förväntade livslängd. Påsaddade golv- och väggkonstruktioner förekommer. Se kommentar/riskanalys samt Bilaga för konstruktionskontroll. |

Del av utvändigt fuktskydd synligt ovan marknivå.

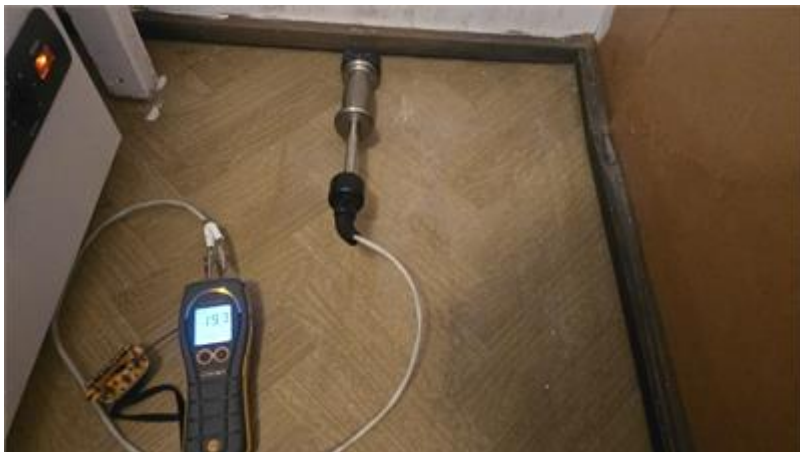
Kontroll har skett genom otätheter och luckor i konstruktionerna. Fuktkvotsmätning utfördes stickprovsmässigt i träreglar med värden mellan 16-19%FK, där gränsvärdet för mikrobiell tillväxt brukar anges till ca 17%FK.

Påbyggda konstruktioner av/med organiska material riskerar, på grund av naturlig fuktpåverkan, att få mikrobiella skador som riskerar att leda till elak lukt. Notera att stickprovsmässig undersökning är utförd. För att säkert fastställa konstruktionernas kondition och fuktstatus samt fastställa orsak och omfattning av de förhöjda värden som uppmättes måste en mer omfattande undersökning utföras.
