# Besiktningsprotokoll

Anticimex Försäkringsbesiktning i samarbete med Fastighetsbyrån

| Fastighetsadress:<br>Norsborg Ryborg 1 | |

| Besiktningsdatum:<br>2026-07-27 | Protokollnummer:<br>69810279 |

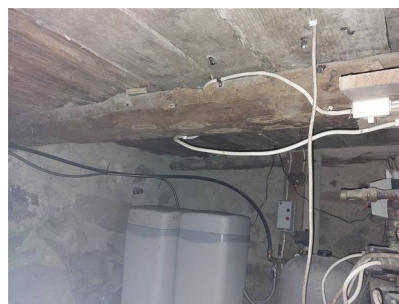
Vid kontroll av krypgrunden uppmättes fuktvärden över kritisk nivå för mikrobiell tillväxt och mikrobiell lukt upplevdes.

Uteluftsventilerade krypgrunder med bjälklag av organiskt material kan få fuktskador på grund av den naturliga fuktpåverkan, detta kan resultera i mikrobiella skador (angrepp av mikroorganismer), mikrobiell lukt och i värsta fall rötskador.

Lukten som känns i krypgrunden kan också spridas till boendemiljön.

Risk för mikrobiell tillväxt föreligger om den relativa fuktigheten (RF) i den omgivande luften är över 75 % vilket i furuvirke motsvarar en fuktkvot (FK) på 17 %. Fuktkvoten uppmättes till över 25%.

Avser mindre del av grunden där installation av vatten finns.

Vi rekommenderar en fördjupad undersökning för att bedöma orsak och omfattning.

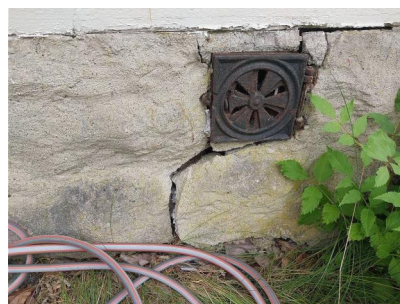
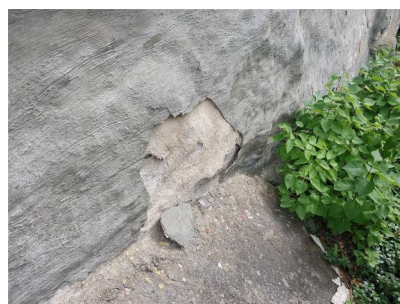
Sprickor samt putssläpp finns i sockel.

Vi rekommenderar en kontakt med fackman för vidare kontroll samt åtgärdsförslag.

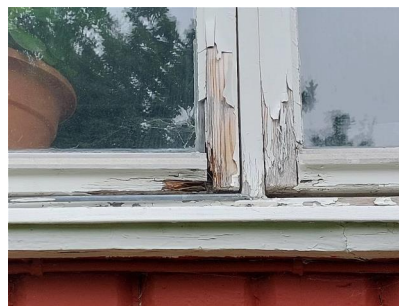
Fönster är i behov av målning/underhåll, mindre rötskador förekommer lokalt i fönsterbågar.

Fönster där målningsbehov finns riskerar att få fukt- och rötskador på grund av sämre vattenavvisande förmåga.

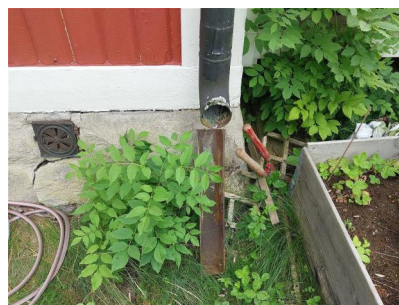
Stuprör avslutas nära husliv.

Stuprör som avslutas intill husliv (ovan mark) kan medföra en ökad fuktbelastning på grundmur/sockel med fuktelaterade skador som följd.

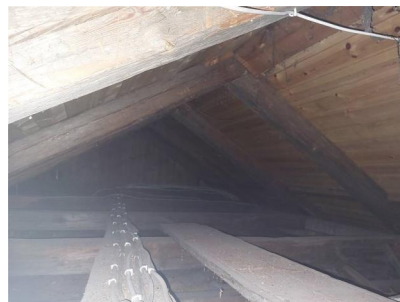
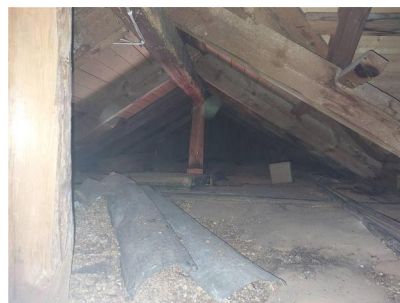
Vid kontroll av vinden uppmättes fuktvärden under kritisk fuktnivå för mikrobiell tillväxt och en normal lukt upplevdes.

Risk för mikrobiell tillväxt föreligger om den relativa fuktigheten (RF) i den omgivande luften är över 75 % vilket i furuvirke motsvarar en fuktkvot (FK) på 17 %. Fuktkvoten i underlagstak/takbjälkar uppmättes till 8%.

Detta värde varierar dock under året beroende på årstid och utomhusklimat.
