# Besiktningsprotokoll

Anticimex Försäkringsbesiktning i samarbete med Fastighetsbyrån

| Fastighetsadress:<br>Björktrastvägen 8 | |

| Besiktningsdatum:<br>2026-08-06 | Protokollnummer:<br>69836983 |

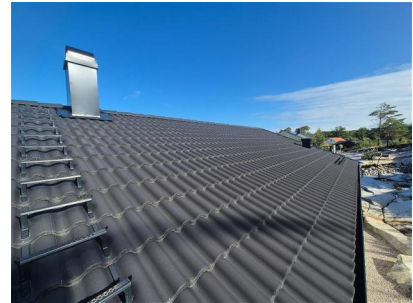
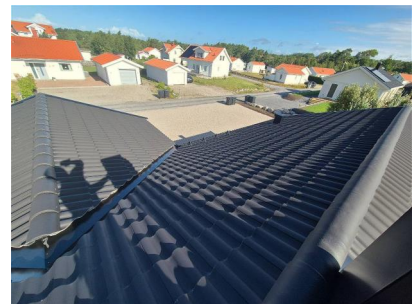
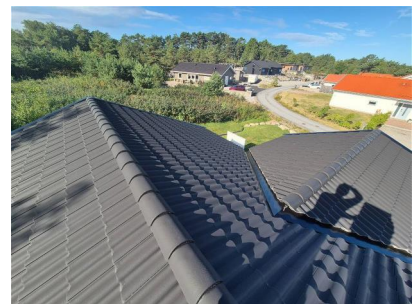
Taket har av säkerhetsskäl besiktigats från mark, uppställd stege och takstege samt vindsutrymme.

Taktäckningen består av råspont, underlagspapp, läkt och betongpannor. Underlagstaket kontrollerades stickprovsvis under takpannorna.

Inget att notera

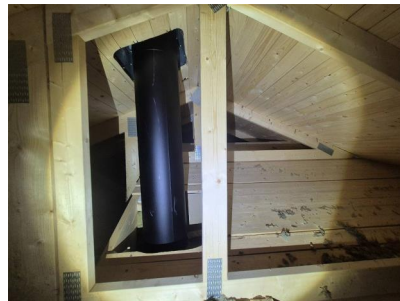
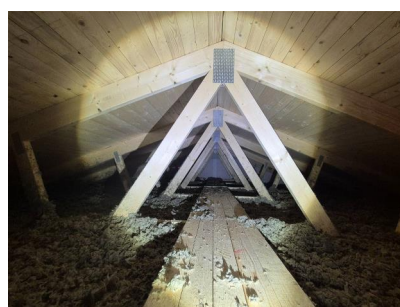
Vid kontroll av vinden noterades inga avvikelser och fuktvärden uppmättes under kritisk fuktnivå för mikrobiell tillväxt och en normal lukt upplevdes.

Fuktkvoten i underlagstak uppmättes till 10%.

Risk för mikrobiell tillväxt föreligger om fuktkvoten (FK) överstiger 17%.

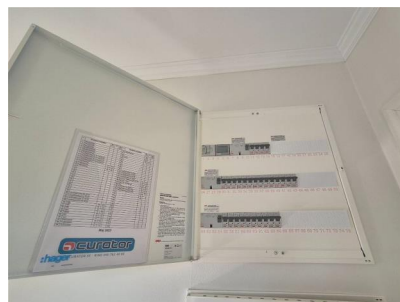
EI-centralen har jordfelsbrytare.

Vid stickprovskontroll av jordade eluttag i kök, våtrum och tvättstuga noterades inga avvikelser.

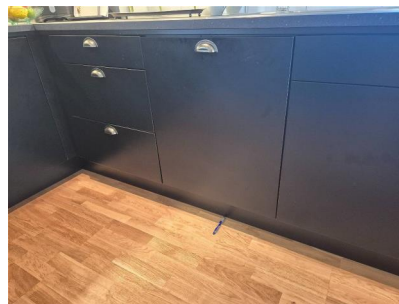
Sparksockel under diskmaskin saknar spalt för fuktindikation under diskmaskin.

Utan spalt är det svårt att se ett läckage, då vatten inte kommer fram för upptäckt. Vatten kan då tränga in i omkringliggande konstruktioner och orsaka fuktskador.

Fuktindikering i utrymmet gav inga förhöjda fuktindikationer.

För att upptäcka eventuella läckage, öppna en spalt mellan sockel och golv, alternativt montage av fuktlarm.

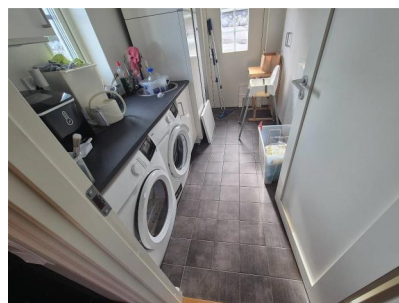
Inget att notera.

Normala fuktvärden indikerades mot klinker/kakel.

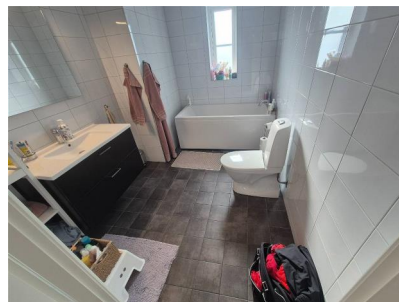
Fönster är placerat i våtzon.

Normala fuktvärden indikerades mot klinker/kakel.

Skydda fönster från vattenbegjutning.

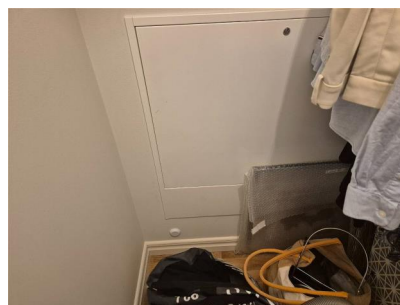
Skvallerrör från golvvärmecentral mynnar ut i utrymmet. Viktigt att denna inte täcks över då detta är en fuktindikation för om läckage uppstår i skåpet.

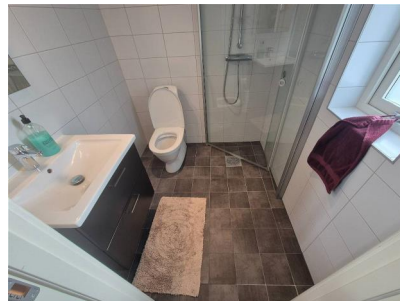
Inget att notera.

Normala fuktvärden indikerades mot klinker/kakel.
