**Fastighetsuppgifter**

Julottan 13

Spångavägen 149

| Uppdragsnummer | AB7764 |

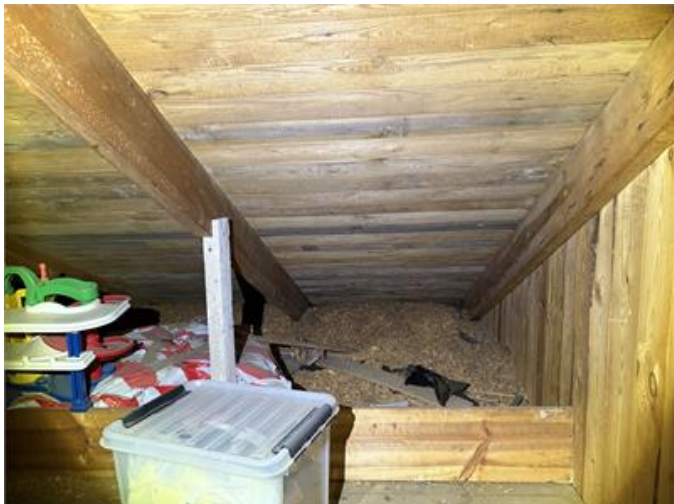
| Besiktningsresultat | | | | | |
|---|---|---|---|---|---|
| Vind | | X | | | Mikrobiell påväxt förekommer i begränsad omfattning, vilket bör kontrolleras regelbundet så att skadorna inte förvärras.<br>Äldre fuktfläckar förekommer sen tiden innan takomläggning. |

Bild från vindsutrymme.

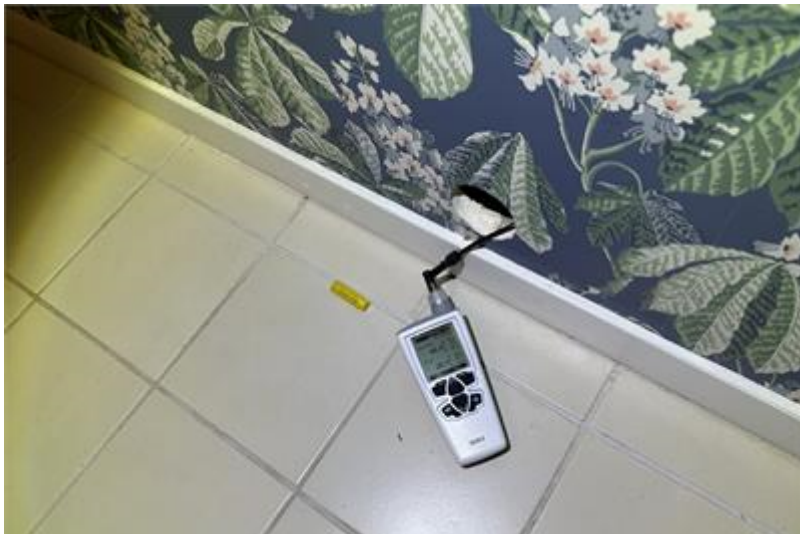
## Bilaga 1 för kontroll av valda konstruktioner

| Byggnadsdel | Källarplanet, sovrum |
| Konstruktionsdel | Utreglad källarvägg |
| Konstruktionsuppbyggnad | Gipsskiva med ventilationsöppningar, stålreglar, luftspalt, grundmur |

Vid konstruktionskontroll uppmättes relativ fuktighet till ca 66%.

Det kritiska gränsvärdet för mikrobiell tillväxt brukar anges till ca 15-17% fuktkvot (FK) eller ca 70-75% i relativ luftfuktighet (RF).

Notera att stickprovsmässig undersökning är utförd samt att mätvärden normalt sett kan variera över årstiderna. För att säkert fastställa konstruktionens kondition och fuktstatus måste en mer omfattande undersökning utföras.

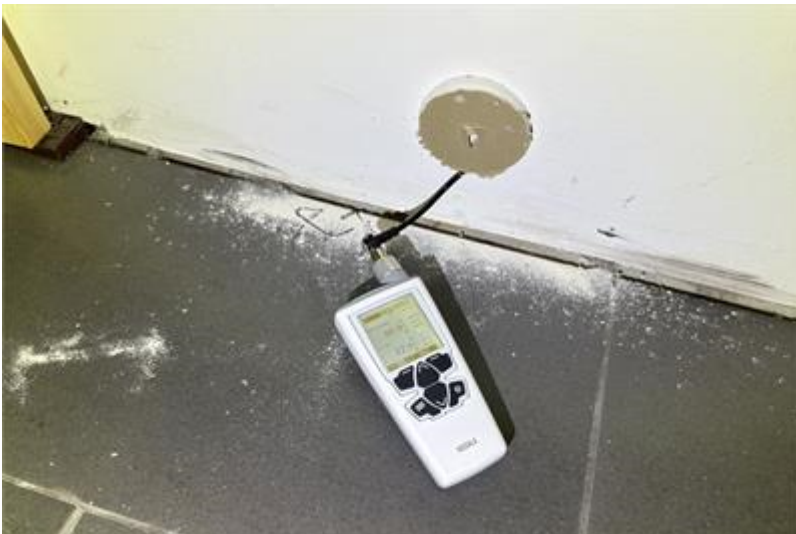
## Bilaga 2 för kontroll av valda konstruktioner

| Byggnadsdel | Källarplanet, förrådsdel |
| Konstruktionsdel | Utreklad källarvägg |
| Konstruktionsuppbyggnad | Gipsskiva utan ventilationsöppningar, stålreglar, luftspalt, grundmur. |

Vid konstruktionskontroll uppmättes relativ fuktighet till ca 81%.

Det kritiska gränsvärdet för mikrobiell tillväxt brukar anges till ca 15-17% fuktkvot (FK) eller ca 70-75% i relativ luftfuktighet (RF).

Förhöjda värden uppmättse vid besiktningen.

För att säkert fastställa konstruktionens kondition och fuktstatus måste en mer omfattande undersökning utföras.
