Nybodarna 1:6

Färnviken 10

| Uppdragsnummer | WA8734 |
| Besiktningsdatum | 2026-08-06 |

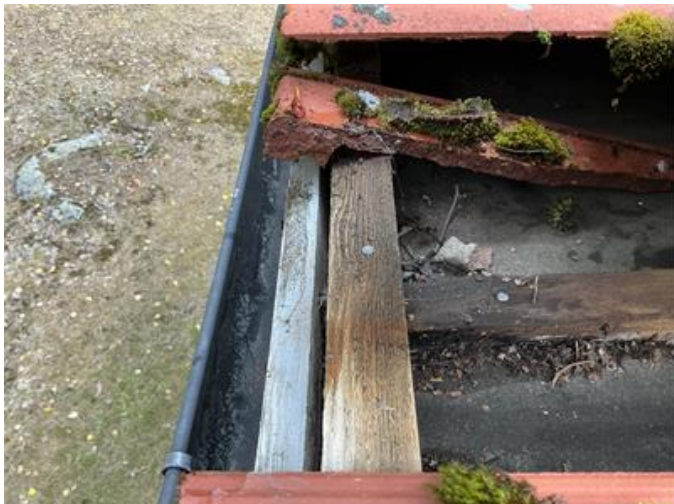
| Besiktningsresultat | | | | | |
|---|---|---|---|---|---|
| Tak | | X | | | -Fotplåtar saknas,<br>-Fotbräda uppdragen över spont, lokalt är nedre läkten uppfuktad vid stickprovskontroll under takpanna, åtgärder bör övervägas.<br>-Rikligt med mossor på takpannor.<br>-Nocktätning saknas, nockpannor ej fastsatta. |

Bilden visar fotbräda och underliggande papp och läkt.
