# Besiktningsprotokoll

Anticimex Försäkringsbesiktning i samarbete med Fastighetsbyrån

| Fastighetsadress:<br>Doktor Frödins Väg 4 | |

| Besiktningsdatum:<br>2026-08-07 | Protokollnummer:<br>69779833 |

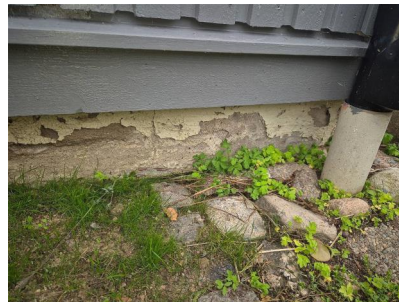
Färgsläpp och mindre sprickor finns i sockel enligt förväntan sett till husets ålder.

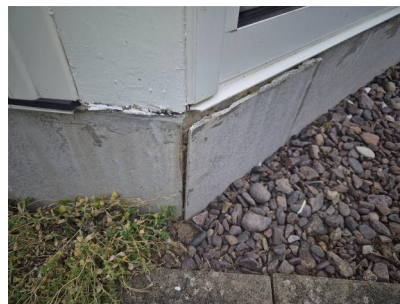
Skiva har släppt mot sockel.

Rekommenderas att återmontera, vid osäkerhet kontaktas murare.

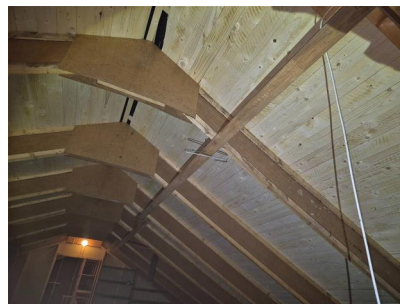
Vid kontroll av vinden uppmättes fuktvärden under kritisk fuktnivå för mikrobiell tillväxt.

Fuktkvoten i takbjälkar uppmättes till 8%.

Risk för mikrobiell påväxt föreligger om fuktkvoten överstiger 17%.

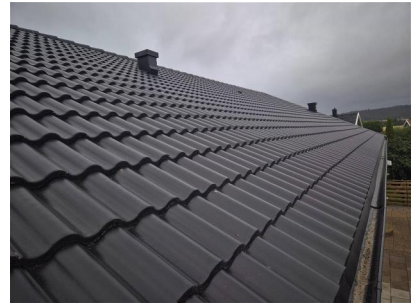
Inget att notera.

Taket är besiktat från anliggande stege och mark.

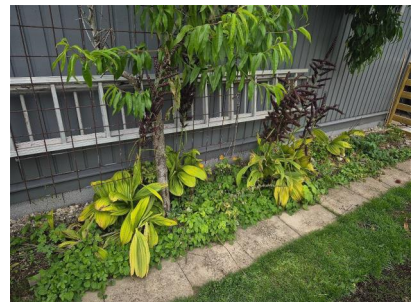
Växter finns i anslutning till byggnaden.

Området närmast huset rekommenderas att vara fritt från växtlighet.

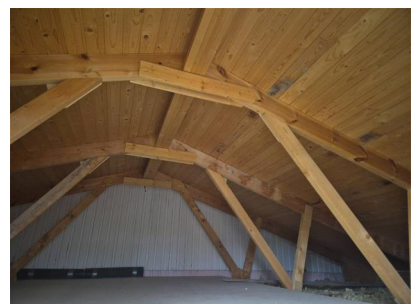
Inga brister noterades på vind ovanför garage.

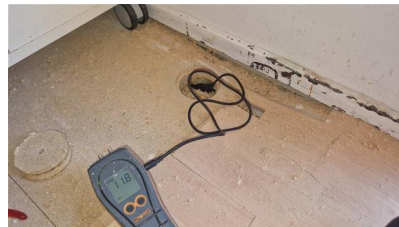
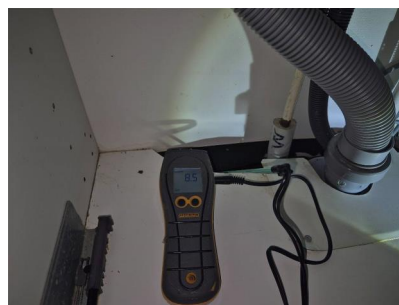
Vid kontroll av konstruktion uppmättes fuktvärden under kritisk nivå för mikrobiell tillväxt.

Grundläggningen består av en betongplatta på mark utan underliggande isolering och med ett flytande golvspånskiva på en cellplastisolering.

I tidigare garage, från och med väggen som gränsar till pannrum och inre sovrum ligger ett uppreglat och isolerat golv.

Fuktkvoten uppmättes till 8 % i ytterväggssylen. Mätningen utfördes genom att jag borrade in två st 6mm hål i syllen under diskbänkskåpet för fuktmätning med stift.

I den uppreglade konstruktionen uppmättes en fuktkvot på 12 % vid min senaste besiktning i Maj 2025. Då det ligger nytt golv ovanför här togs inget nytt hål upp vid dagens besiktning. Mätningen utfördes genom att jag fräste ett 73 mm hål i golvet i groventré för att sedan mäta i golvregel mot betong med förlängningsladd, se första bilden.

Risk för mikrobiell påväxt föreligger om fuktkvoten överstiger 17%.

Flytande golvkonstruktion och eventuella väggssyllar riskerar att drabbas av fuktskador på grund av naturlig fuktpåverkan om fuktskyddet är bristfälligt utfört alternativt saknas. Fuktvandring kan ske från marken genom betongen till organiskt material genom så kallad kapillärsugning och diffusion, vilket kan leda till skador med lukt av mikrobiell karaktär. Om väggssyllarna är tryckimpregnerade kan även en kemisk lukt förekomma.

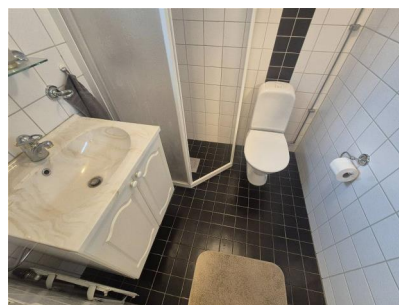
Rör genomföring finns i golv till element till vänster innanför dörren. Rören är även placerade för nära vägg.

Rör genomföringar i golvet medför en ökad risk för att vatten tränger ner i omkringliggande konstruktioner och orsakar fuktskador. Risken att en skada ska ske bedöms vara liten då inget vatten förväntas runt dessa rör.

Golvbrunnen betjänar endast duschen då kant finns till duschzonen. Fallet är också något bristfälligt utanför plats för dusch.

Normala fuktvärden indikerades mot klinker/kakel.

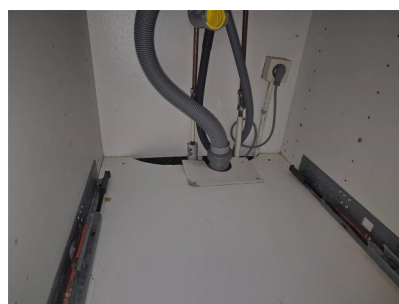
Fuktskydd saknas i diskbänksskåp.

Utan fuktskydd är det svårt att upptäcka läckage från rörledningar. Vatten kan då tränga in i omkringliggande konstruktioner och orsaka fuktskador.

- Ej begränsad svängradie på köksblandarpip. När kranen går att vrida utanför diskhon finns en ökad risk för fuktstänk/skador.
- Avloppsslangen till diskmaskinen är inte förankrad enligt monteringsanvisning.

För att upptäcka eventuella läckage, installera ett fuktskydd.

Ett vattenlarm kan med fördel monteras i botten på diskbänksskåpet.

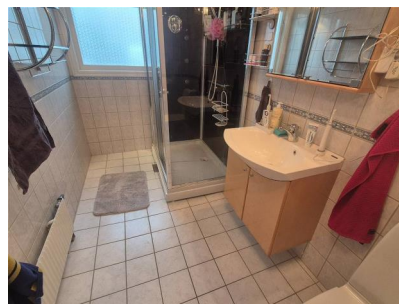
Golvbrunnen är inte utbytt i samband med renovering.

Risk finns att det nya tätskiktet inte har kunnat anslutas till golvbrunnen på ett riktigt sätt, vilket kan leda till fuktskador i omkringliggande konstruktioner.

- Rör genomföring finns i golv till element. Rören är också placerade för nära vägg.
- Rör genomföringar finns i vägg bakom duschkabinen. Jag rekommenderar att duschkabin eller badkar används i utrymmet.

Normala fuktvärden indikerades mot klinker/kakel.

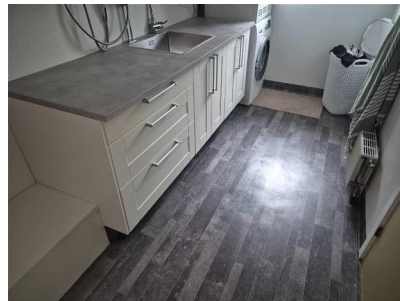
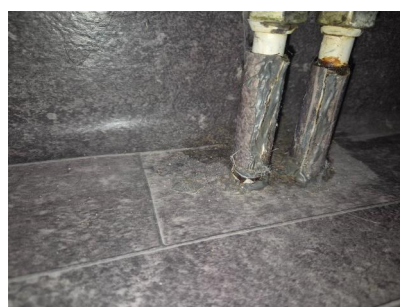
Golvbrunnen är inte utbytt i samband med renovering.

Risk finns att det nya tätskiktet inte har kunnat anslutas till golvbrunnen på ett riktigt sätt, vilket kan leda till fuktskador i omkringliggande konstruktioner.

Vid element finns otäta genomföringar och golvmattan spricker isär i skarv. Rekommenderas att tätas med silikon.

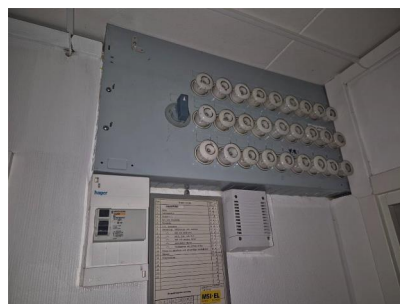
Fuktindikering i utrymmet gav inga förhöjda fuktindikationer.

Vid stickprovskontroll av jordade eluttag noterades inga avvikelser.

Jordfelsbrytare finns installerad vid elcentralen.

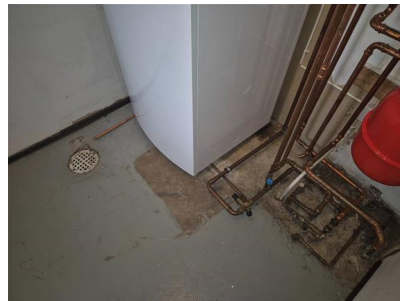
Då tätskikt med uppvik saknas finns risk för fuktskador i omkringliggande konstruktioner vid ett eventuellt läckage.

Äldre rostig gjutjärnsbrunn finns i utrymmet.

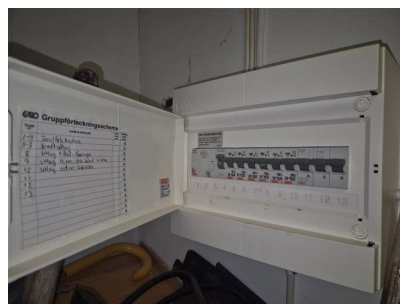
Jordfelsbrytare finns installerad vid elcentralen.
