Tollered 1:300

Vårlöksvägen 33

| Uppdragsnummer | O33172 |
| Besiktningsdatum | 2026-08-05 |

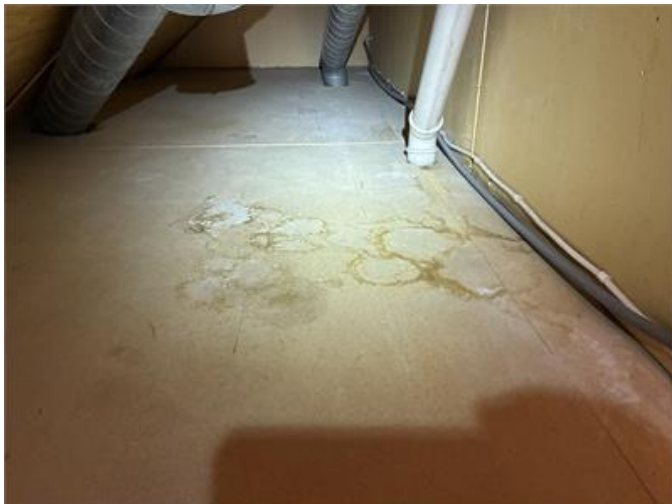
| Besiktningsresultat | | | | | |
|---|---|---|---|---|---|
| Sidovindar | | X | | | Missfärgningar finns på golvens träfiberskiva under ventilationsrör, torrt vid besiktningsstillfället. |

Sidovindar: Missfärgningar finns på golvens träfiberskiva under ventilationsrör, torrt vid besiktningsstillfället. Tak: Nocktätning är ej nervikt mot pannor.

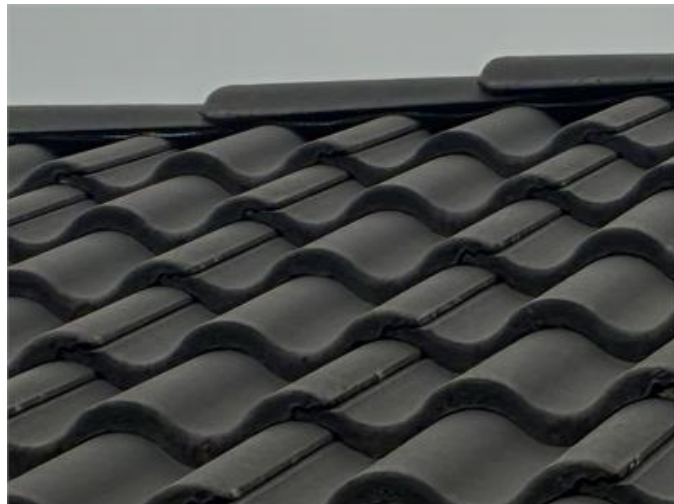
| Besiktningsresultat | | | | | |
|---|---|---|---|---|---|
| Tak | | X | | | Takhuvar är ej bytta vid takomläggning och har färgsläpp/underhållsbehov. Huvar tätar ej helt mot pannor. Nocktätning är ej nervikt mot pannor. Se kommentar/riskanalys. |

Närnocktätning är otätt monterad eller när huvar ej är täta mot pannor ökar risken för fuktinträngning och därmed ökad fuktbelastning på papp och läkt.

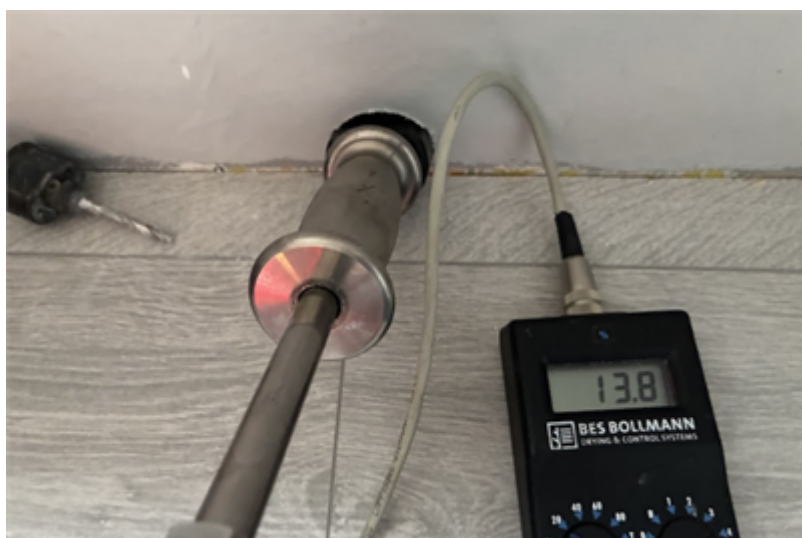
Kontroll av konstruktionen gjordes via stickprovsmässig håltagning bakom sockel i kök (ytterväggsyll) samt i utrymme med elcentral. (innerväggsyll).

Fuktvärden under gränsvärdet för mikrobiell tillväxt uppmättes.

Fuktkvoten uppmättes till 13-14% i ytterväggsyll och under 11-12% i innerväggsyll.

Risk för mikrobiell tillväxt föreligger vid en fuktkvot på 17%
