# Överlåtelsebesiktning

**Objekt: Självvägen 12, 384 72 Timmernabben**

## Utlåtande över ÖVERLÅTELSEBESIKTNING

Mönsterås Gissemlå 1:122  
Sjövägen 12, 384 72 Timmernabben

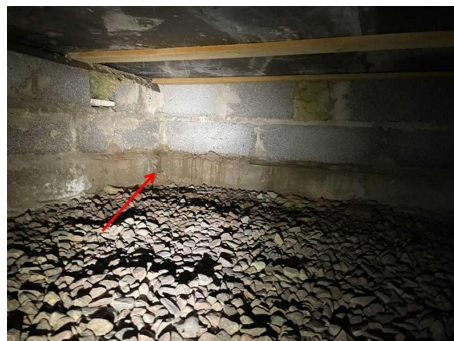
**Grund:****Krypgrund:**

Byggnaden är uppförd ovan en kryp-/torpargrund samt mindre källardel. Dessa grundkonstruktioner bedöms generellt som riskkonstruktioner ur fuktsynpunkt. Se Riskanalys.

Mindre del av kryp-/torpargrunden mot Ö är ej åtkomlig för kontroll.

Spår av utifrån kommande fuktbelastning noterades mot enstaka ytterväggshörn.

-Ingen avvikande lukt eller förhöjda fuktvärden noterades vid besiktningsstillfället.

En uteluftsventilerad krypgrund bedöms alltid som en riskkonstruktion då dess ingående trädetaljer (tex bjälklaget) riskerar att påverkas negativt av fuktig luft från ventiler och mark, främst under sommarhalvåret. Fuktpåverkan riskerar att orsaka mikrobiella angrepp med möjlig följd av oönskad luktspridning till boendemiljön. Idag är det vanligt att installera sk. krypgrundsavfuktare för att begränsa grundens fuktbelastning.

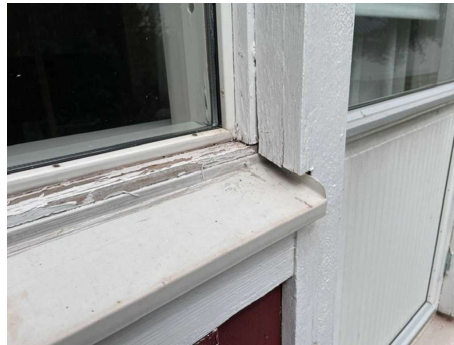
**Fönster/dörrar:**

Tenderande målnings-/underhållsbehov föreligger. På vissa partier noterades färgsprickor, lagade rötskador och delvis bristande plåttäckning.

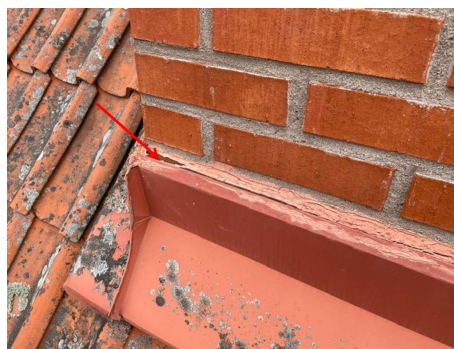
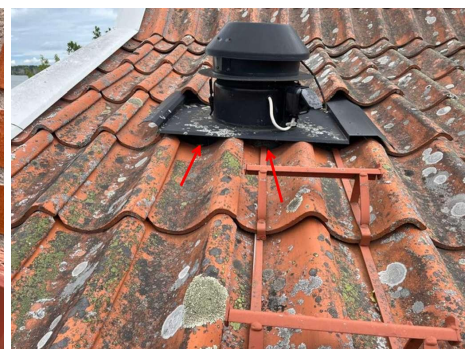
**Yttertak:**

Tätningssmassa kring skorsten har ett underhållsbehov. Plåt kring takfläkt bör kompletteras för en minskad risk för vatteninträngning vid otjänlig väderlek.

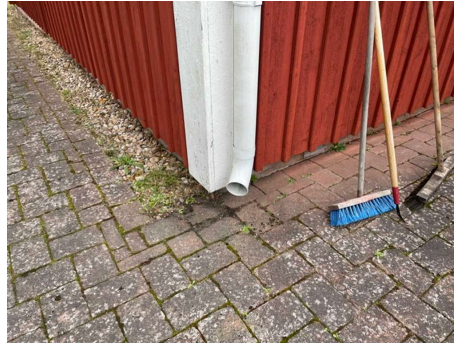
**Avvattning:**

Vatten från stuprör bör ledas bort från husgrunden för att minska fuktbelastningen på grundkonstruktionen.

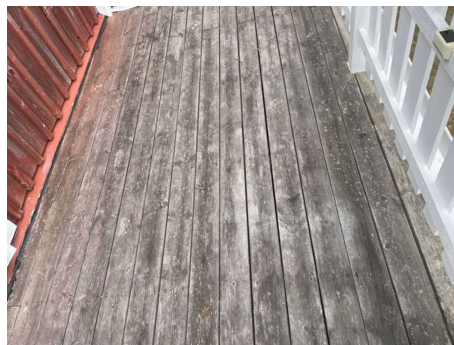
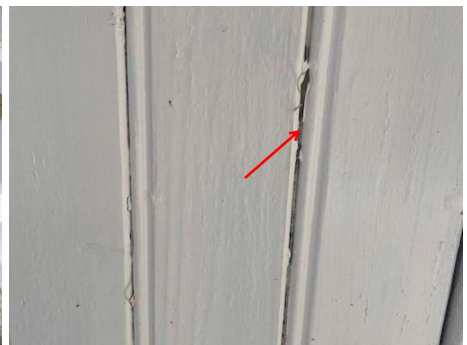
**Balkong:**

Trallgolv täcker underliggande plåt vilket medför en begränsad kontroll. Vid besiktningstillfället noterades droppläckage på balkongens undersida. Fastighetsägaren upplyser om att det vid extrem väder (regn och vind i kombination) kan tränga in vatten under plåten som sedan orsakar droppläckaget. Fastighetsägaren ämnar åtgärda detta inför försäljning.

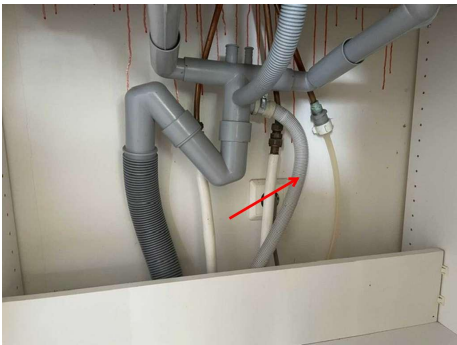
| Kök: | <p>Fuktskydd saknas under kyl och frys samt i diskbänksskåp. Diskmaskinens utloppsslang är ej fast förankrad i skåpets bakkant.</p> <p>Vanliga rekommendationer från försäkringsbolagen.</p> <p>-Inga förhöjda fuktindikationer noterades.</p> |

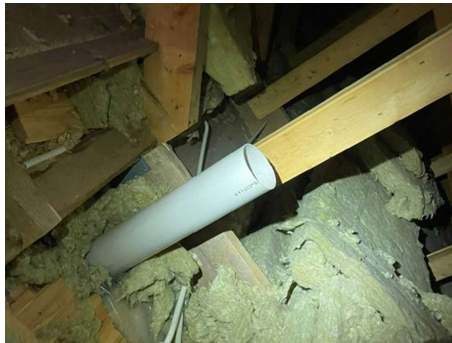
### **Vind:**

Avloppsavluftning slutar på vind utan luftningsventil vilket spår av kondens lokalt i anslutning till röret.

Isoleringsskivor har delvis plockats bort och lagts åt sidan, bör justeras.

Uttorkade fuktspår noterades i anslutning till rör genomföring (takfläkt). Bedöms kunna tränga in vatten vid otjänlig väderlek då den utvändiga plåten delvis täcker bristfälligt.
