# Besiktningsprotokoll

Anticimex Försäkringsbesiktning i samarbete med Fastighetsbyrån

| Fastighetsadress:<br>Hejde Simunde 702 | |

| Besiktningsdatum:<br>2026-08-03 | Protokollnummer:<br>69827929 |

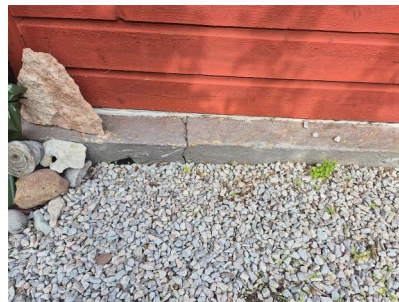
#### Utvändigt / Sockel

Sprickor i sockeln samt otätheter mellan sockel och fasad kan medföra att fukt tränger in i konstruktionen, vilket på sikt kan leda till fukt- och frysskador.

Sprickor noterades i sockeln.

Otätheter noterades mellan sockel och fasad på husets framsida, intill luftvärmepumpen.

Förhållandena kan medföra att fukt tränger in i konstruktionen, vilket på sikt kan leda till fukt- och frysskador.

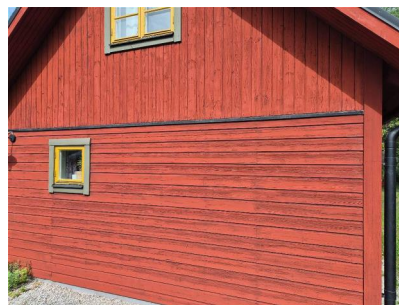
#### Utvändigt / Fasad

Fasadpanelen är i behov av målning/underhåll.

Fasadbeklädnad och träkonstruktioner där målningsbehov finns riskerar att få fukt- och rötskador på grund av sämre vattenavvisande förmåga. För att öka livslängden på fasadbeklädnaden rekommenderas målning och underhåll.

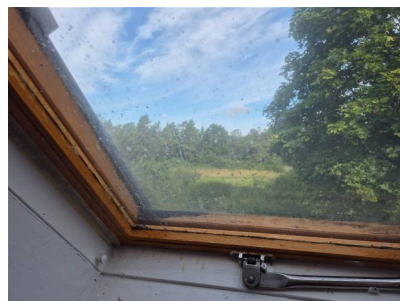
### Utvändigt / Fönster

- Fönster är i behov av målning/underhåll.
- Mindre rötskador finns i takfönster.

Fönsterbågar och fönsterkarmar där målningsbehov finns riskerar att få fukt- och rötskador på grund av sämre vattenavvisande förmåga.

För att öka livslängden på fönster rekommenderas målning och underhåll.

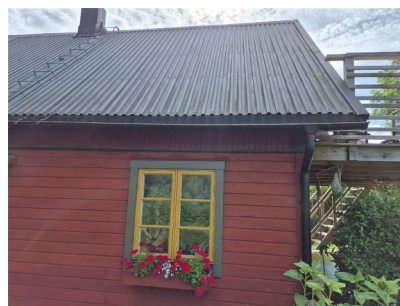
### Utvändigt / Hängrännor / Stuprör

Hängrännor lutar fel.

När hängrännor har en felaktig lutning (bakfall) finns risk att regnvatten svämmas över vilket i sin tur kan leda till fuktskador på fasad och sockel.

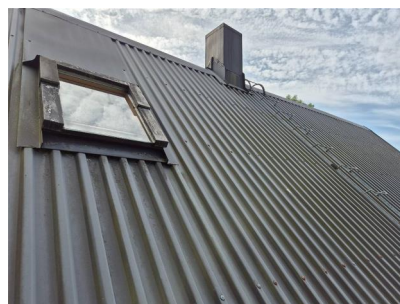
### Utvändigt / Tak

Yttertaket är äldre och bedöms ha passerat sin tekniska livslängd. Med stigande ålder ökar risken för slitage och otätheter, vilket kan medföra vatteninträngning och fuktskador i underliggande konstruktioner. Taket bör därför hållas under uppsikt och kontrolleras regelbundet.

#### Yttertaket är äldre.

Plåttak, plåtdetaljer och underlagstäckning har en begränsad teknisk livslängd.

Med stigande ålder ökar risken för slitage och otätheter, vilket kan medföra vatteninträngning och fuktskador i underliggande konstruktioner.

Taket inspekterades från mark och anliggande stege.

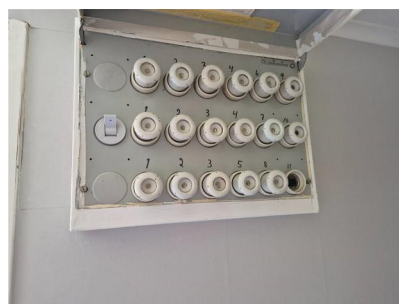
### Entréplan / Entréhall

Jordfelsbrytare finns ej.

Det finns inget krav att hus byggda före år 2000 ska ha jordfelsbrytare. Jordfelsbrytaren minskar dock risken för personskador och brand orsakade av elanläggningen.

Kontakta en elektriker för kontroll och åtgärd.

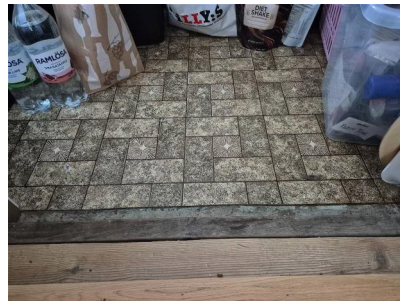
### Entréplan / Groventré

Limmad plastmatta finns på betongplattan.

På grund av naturlig fuktpåverkan från mark riskerar plastmattan att släppa från underlaget. Mattan och limmet kan också avge en kemisk lukt som sprids till boendemiljön.

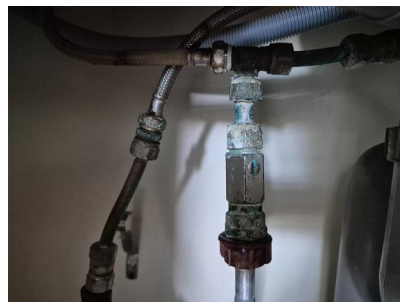
### Entréplan / Kök

Läckage noterades vid vattenkopplingar.

Läckaget kan medföra fuktskador i bakomliggande eller intilliggande konstruktioner om det inte åtgärdas.

Vi rekommenderar att en fackman anlitas för kontroll och åtgärd.

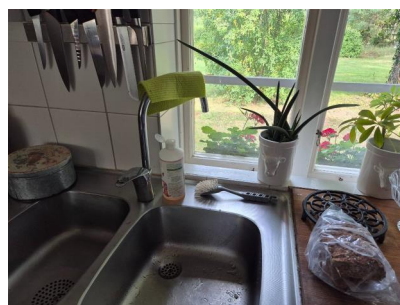
Köksblandaren saknar vridstopp.  
(utloppspipen går att vrida ut över bänkskivan).

Detta kan leda till att vatten rinner ut till omkringliggande konstruktioner med fuktskador som följd.

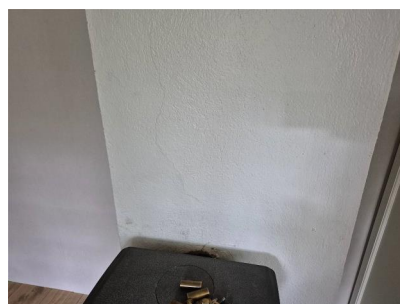
### Entréplan / Allrum

Spricka/or finns i vägg.

Dessa bedöms inte ha lett till bakomliggande skador.

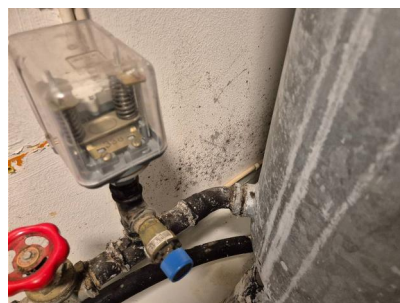
### Entréplan / Förråd/Hydrofor

Mikrobiell påväxt noterades på väggen.

Den fuktiga miljön kan ha samband med kondensvatten från hydroforpumpen.

Vi rekommenderar en fördjupad undersökning för att bedöma orsak och omfattning.

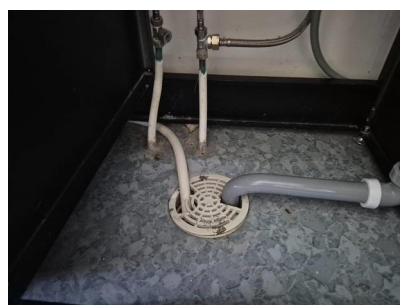
### Entréplan / Tvättstuga

Rör genomföring finns i golv.

Rör genomföringar i golvet medför en ökad risk för att vatten tränger ner i omkringliggande konstruktioner och orsakar fuktskador. Vid uppbyggnaden av utrymmet var detta tillåtet och utförandet anses därför vara fackmässigt utfört. I dagens branschregler är detta inte längre tillåtet.

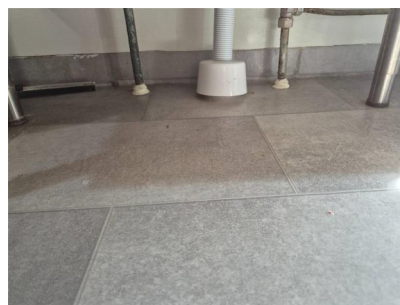
### Entréplan / Dusch/Toalett

Rör genomföring finns i golv.

Rör genomföringar i golvet medför en ökad risk för att vatten tränger ner i omkringliggande konstruktioner och orsakar fuktskador.
