# Besiktningsprotokoll

Anticimex Försäkringsbesiktning i samarbete med Fastighetsbyrån

| Fastighetsadress:<br>Liverpoolsgatan 54 | |

| Besiktningsdatum:<br>2026-07-16 | Protokollnummer:<br>69810554 |

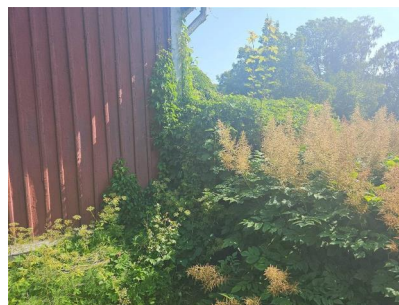
Växtlighet finns i anslutning till byggnaden.

När rabatter och växter finns nära byggnaden finns risk att fukt hålls kvar mot grundmuren. Detta kan medföra ökad risk för fuktrelaterade skador i omkringliggande konstruktioner. Växternas rötter kan även påverka grundmuren och dräneringssystemets funktion.

Området närmast byggnaden rekommenderas därför att hållas fritt från växtlighet.

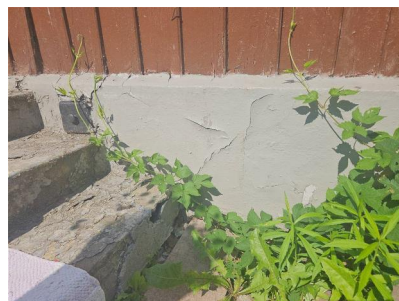
Sprickor och skador finns i stentrappan samt färgsläpp på sockeln.

För att minska risken för fortsatt nedbrytning rekommenderas att lagningar utförs där det är möjligt samt att berörda ytor underhålls vid behov.

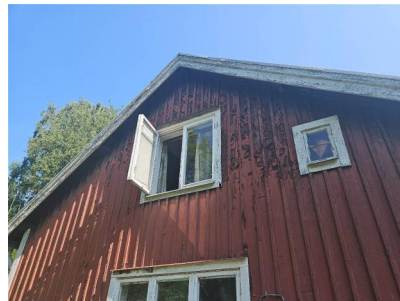
Enstaka panelbrädor har mindre rötskador. Fasadpanelen på hela huset är även i behov av målning och underhåll.

När färgskiktet är slitet försämras träets vattenavvisande förmåga, vilket ökar risken för fukt- och rötskador i fasadbeklädnaden.

För att förlänga livslängden på fasaden rekommenderas målning och erforderligt underhåll. I samband med ommålning rekommenderas att rötskadade panelbrädor byts ut.

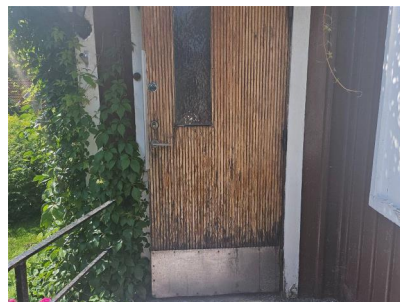
Dörren är i behov av målning och underhåll.

När färgskiktet är slitet försämras dörrens vattenavvisande förmåga, vilket ökar risken för fukt- och rötskador.

För att förlänga livslängden på dörren rekommenderas målning och erforderligt underhåll.

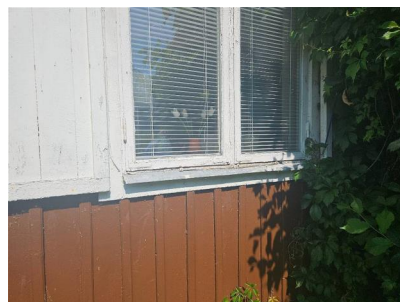
Fönster är bitvis i behov av målning och underhåll.

Fönsterbågar och karmar där färgskiktet är slitet har en försämrade vattenavvisande förmåga, vilket ökar risken för fukt- och rötskador.

För att förlänga livslängden på fönstren rekommenderas målning och erforderligt underhåll.

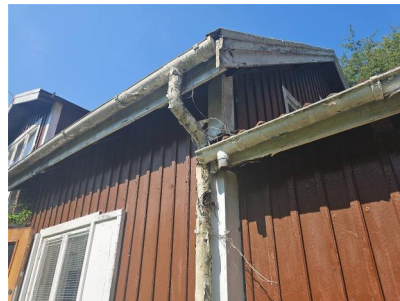
Stuprör är delvis rostiga och läcker. Delar av hängrännor för takets avvattning saknas. Generellt bedöms stuprör och hängrännor vara bristfälliga och bör bytas ut.

Rostangripna stuprör kan orsaka läckage, vilket i sin tur kan medföra ökad risk för fuktskador på fasad och sockel.

Byte av bristfälliga delar rekommenderas för att säkerställa en fungerande avvattning från taket.

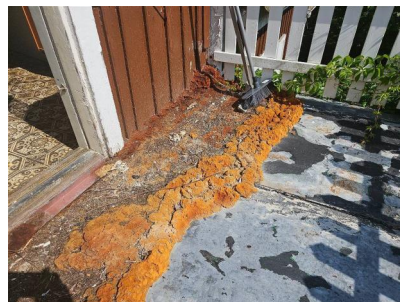
Balkonggolvet är ojämnt och bakfall finns. Fogskum har applicerats mot vägg för att minska risken för ytterligare fuktpåverkan mot bostaden.

Utförandet innebär en risk för att regnvatten kan bli stående och tränga in mellan balkonganslutningen och väggen. Detta kan i sin tur leda till fuktrelaterade skador och mikrobiell påverkan i omkringliggande konstruktioner.

En fördjupad undersökning rekommenderas för att bedöma orsak och omfattning av eventuella skador.

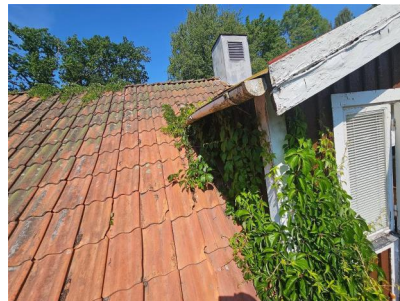
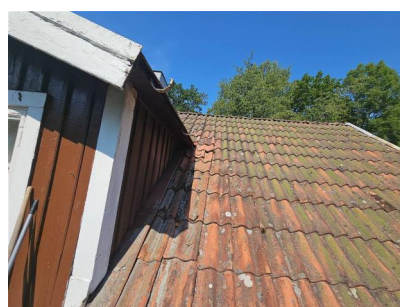
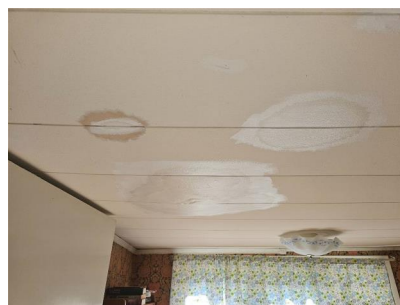
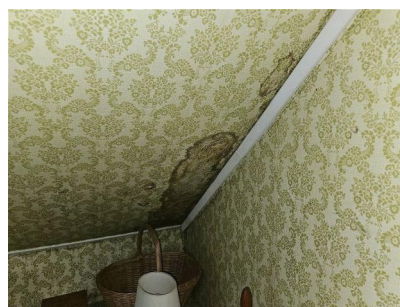
Taket är fuktskadat vid områden där läckage har noterats invändigt i taket. Inga större åtgärder är utförda och takets skick bör därför ses över.

Den upptäckta fuktskadan kan vara ett tecken på en tidigare eller pågående fuktpåverkan. Vid besiktningsstillfället noterades dock inga förhöjda fuktvärden.

På grund av takets höjd och att säkerhetssele krävs för att beträda taket har yttertaket besiktigats från mark samt från balkong.

En fördjupad undersökning rekommenderas för att bedöma orsak och omfattning av skador samt kontrollera takets skick. Kontakt med takläggare rekommenderas för vidare bedömning och eventuella åtgärder.

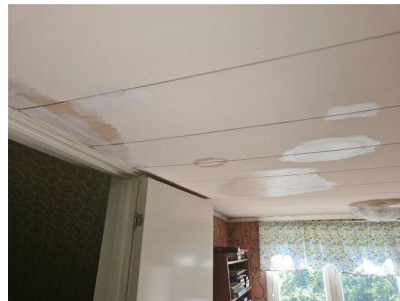
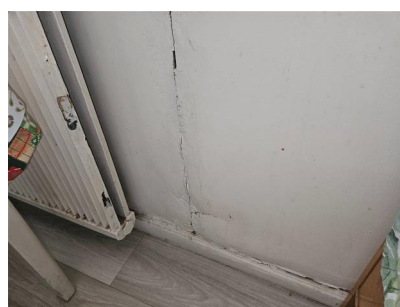
Taket och delar av väggar har fuktskador i huset.

De synliga fuktfläckarna tyder på att vatten har trängt in genom otätheter och orsakat fuktpåverkan.

En fördjupad undersökning rekommenderas av de utsatta byggnadsdelarna för att bedöma orsak och omfattning samt för att kunna fastställa om det finns större bakomliggande skador.

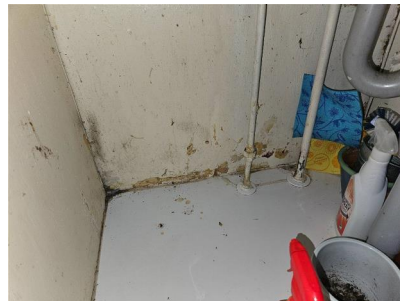
Fuktskydd saknas i diskbänkskåpet.

Utan fuktskydd försvåras möjligheten att upptäcka eventuella läckage från rörledningar. Vatten kan då tränga vidare till omkringliggande konstruktioner och orsaka fuktskador.

För att underlätta upptäckt av eventuella läckage rekommenderas att fuktskydd installeras.

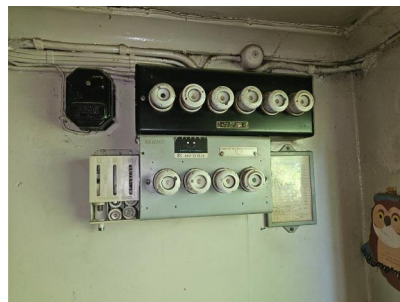
Jordfelsbrytare saknas. El-centralen är äldre.

Det finns inget krav på att äldre hus som är byggda före år 2000 ska vara utrustade med jordfelsbrytare. En jordfelsbrytare minskar dock risken för personskador och brand som kan orsakas av elanläggningen.

Med hänsyn till el-centralens ålder kan byte av el-central övervägas. Kontakt med elektriker rekommenderas för kontroll och bedömning av lämpliga åtgärder.

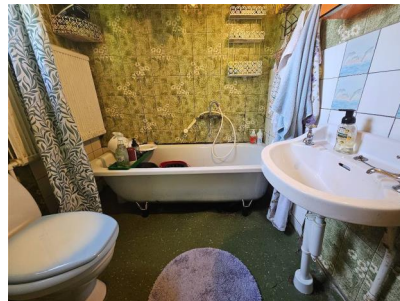
Utrymmet är i behov av renovering.

Allvarliga brister noterades i utrymmet med trasig plastmatta samt delar av kakel på vägg som har släppt och buktar ut vid badkar. Detta innebär en ökad risk för att vatten kan tränga in i bakomliggande och intilliggande konstruktioner med fuktrelaterade skador som följd.

Äldre gjutjärnsbrunn finns i utrymmet och är rostangripen.

Kontakt med fackman rekommenderas för renovering samt kontroll av omkringliggande konstruktioner för att bedöma om eventuella bakomliggande skador förekommer.
