# Besiktningsprotokoll

| Fastighetsbeteckning:<br>Branäs 4:869 | |
| Fastighetsadress:<br>Orren 55A | |

| Besiktningsdatum:<br>2026-08-03 | Protokollnummer:<br>69809961 |

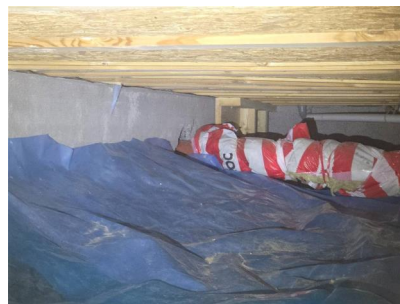
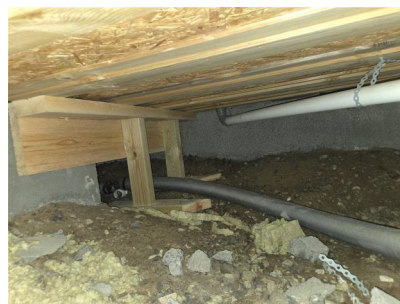
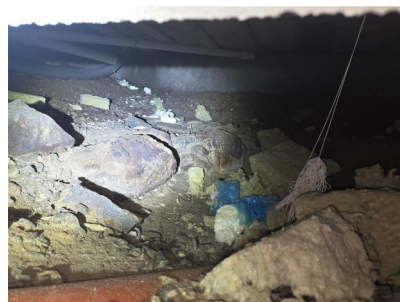
Vid kontroll av konstruktionen i krypgrund uppmättes fuktvärden under kritisk fuktnivå för mikrobiell tillväxt och normal lukt upplevdes.

Mellan grundmur och bjälklag finns papp/fuktskydd.

Bjälklag består av bärlinor, golvreglar, osbskivor, mineralullsisolering mot mark finns ångspärr,

I ena delen saknas plast mot mark och det finns mindre mängd organiskt material.

Fuktkvoter uppmättes i bärlinor och osb-skivor till mellan 15-17%

Risk för mikrobiell tillväxt föreligger om den relativa fuktigheten (RF) i den omgivande luften är över 75% vilket i furuvirke motsvarar en fuktkvot (FK) på 17%.

Golvbjälklaget ovan den uteluftsventilerade krypgrunden riskerar att drabbas av fuktskador på grund av naturlig fuktpåverkan. Detta kan i sin tur leda till mikrobiella skador (angrepp av mikroorganismer) som kan leda till att mikrobiell lukt sprids till boendemiljön.

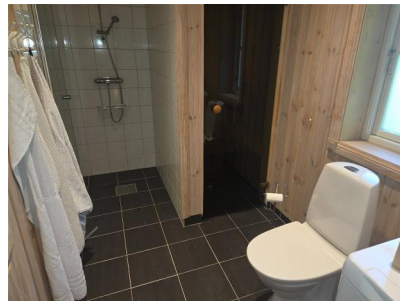
Fritidshus från 2010 med kryppgrund. Huset har få anmärkningar noterade. Ovanligt få anmärkningar utvändigt. Invändigt är det några noteringar speciellt våtrum. I våtrum finns en notering om brunnsmanschett. Bedömningen är att när klämringen är skruvad är risken mindre än om klämringen bara är nedtryckt.

- Klinkers på golv och kakel och panel på vägg
- Brunnsmaschett synlig under skruvad klämringring
