# Besiktningsprotokoll

Anticimex Försäkringsbesiktning i samarbete med Fastighetsbyrån

| Fastighetsadress:<br>Smesa Eriks väg 10 | |

| Besiktningsdatum:<br>2026-08-03 | Protokollnummer:<br>69728702 |

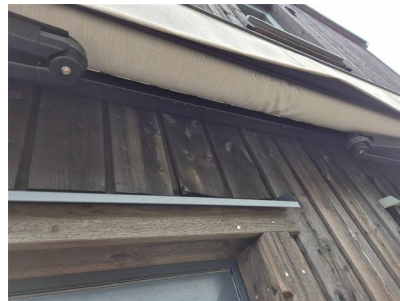
### Utvändigt / Fasad

Enstaka panelbrädor har slagit sig.  
Dessa bedöms inte ha lett till bakomliggande skador men bidrar till mindre otätheter.
