# Besiktningsprotokoll

Anticimex Försäkringsbesiktning i samarbete med Fastighetsbyrån

| Fastighetsadress:<br>Norrsvägen 125 | |

| Besiktningsdatum:<br>2026-08-07 | Protokollnummer:<br>69832194 |

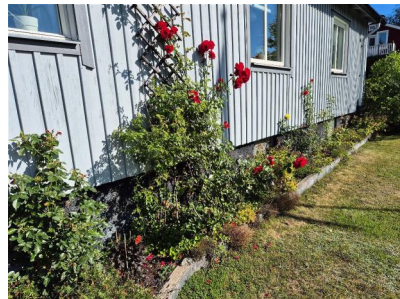
Växter finns i anslutning till grundmur.

När det finns rabatter och växter nära grundmuren finns risk att fukt stannar kvar i väggarna. Detta kan i sin tur orsaka invändiga fuktskador. Växternas rötter kan också skada grundmuren och sätta dräneringsledningen ur funktion.

Området närmast huset rekommenderas att vara fritt från växtlighet.

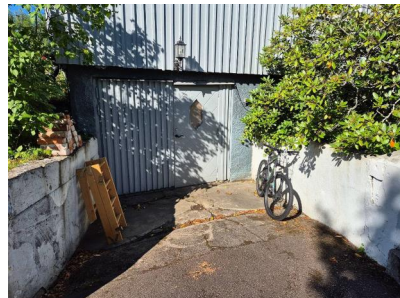
Sprickor observerades i stödmurar vid garagedfarten på entrésidan.

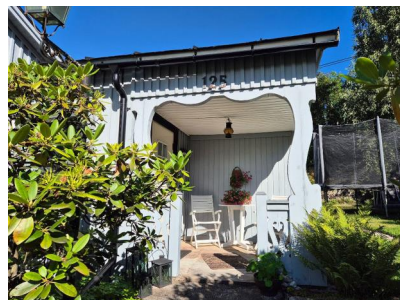
Sprickor observerades i betonggolvet vid entrén.

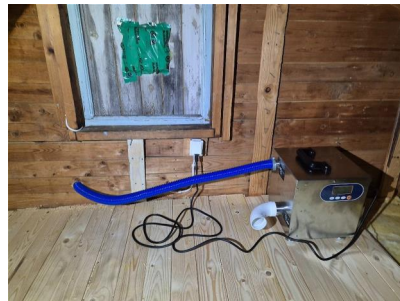
I vindsutrymmet förekommer fuktfläckar/påväxt på insida yttertak. En vindsavfuktare finns installerad i utrymmet (se noteringar under insamling av upplysningar och handlingar). Eftersom yttertaget är renoverat bedöms fuktfläckarna ha uppkommit innan takrenoveringen.

Vid kontroll av vinden uppmättes fuktvärden under kritisk fuktnivå för mikrobiell tillväxt och en normal lukt upplevdes.

Fuktkvoten i underlagstak/takbjälkar uppmättes till ca 8 % (risk för mikrobiell påväxt i furuvirke vid en fuktkvot på ca 17 %).

Syftet med avfuktaren är att genom avfuktning hålla fuktigheten på vinden på en så låg nivå att ingen tillväxt av mikroorganismer är möjlig. För att detta ska fungera är det viktigt att installationen servas årligen och kontroll av inställningar så att fuktigheten inte stiger.

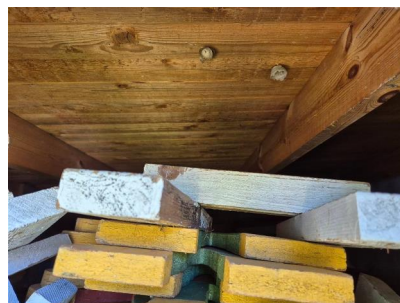
Vinden är begränsat besiktad på grund av svårigheter med framkomligheten. I området närmast vindsluckan finns inget att notera.

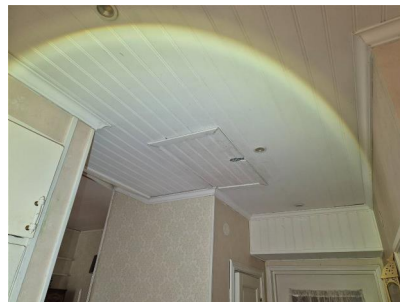
Vindsutrymmet är inte besiktningsbart då vindsutrymmet är igenbyggt enligt upplysning från säljaren.

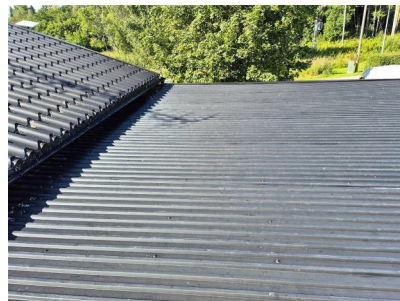
Besiktning av yttertaket har genomförts från taket. Taktäckningen av plåt är inte riktigt anpassad till taklutningen. Vid större snömängder är rådet att regelbundet skotta av taket för att minska belastningen.

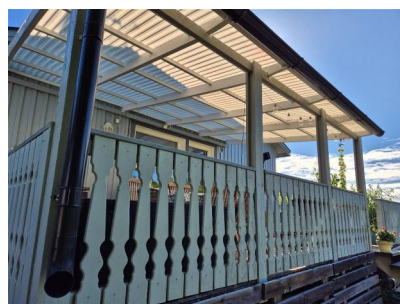
Inglasade uterum / altaner är oftast inte byggda med samma byggstandard som huvudbyggnader. Exempelvis takkonstruktioner bedöms ofta bestå av underdimensionerade takbjälkar med långa spännvidder och ofta liten till ingen taklutning alls. Taken är ofta av plast som lätt spricker.

Vintertid bör man tänka på att ta bort snön för att inte bygga upp större snötyngder. Risk kan annars finnas för skador i takmaterial/takkonstruktioner. Ett underhållsbehov finns på altanen.

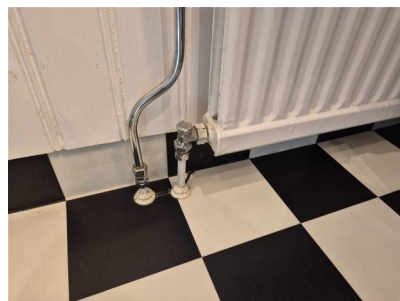
Rör genomföring finns i golvet för elementet vilket är ett avsteg från branschreglerna när utrymmet renoverades. Min bedömning är att risken för fuktskador i händelse av utströmmande vatten är liten med tanke på var elementet är placerat.

Skulle däremot en skada inträffa på elementrören som leder till en fuktskada, kan det dock innebära att du får en nedsatt eller, i värsta fall, helt utebliven skadeersättning från ditt försäkringsbolag (villahem).

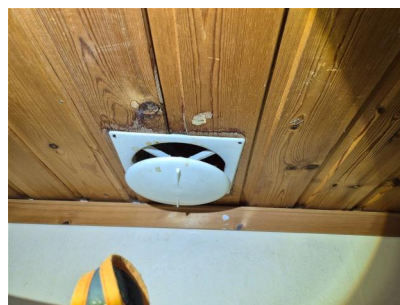
Lokala fuktfläckar observerades på taket runt ventilen. Detta är kvar efter ett gammalt takläckage enligt säljaren.

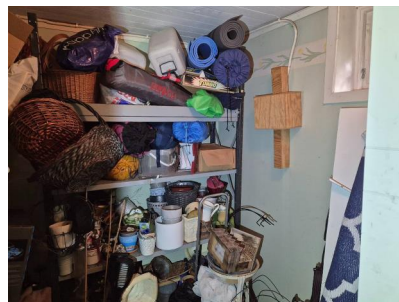
Vid förrådet och i bastun finns en utreglad väggkonstruktion på insida källaryttervägg. På grund av naturlig fuktpåverkan betraktas dessa konstruktioner allmänt som riskkonstruktioner.

Vid kontroll av konstruktionen i förrådet uppmättes fuktvärden över kritisk nivå för mikrobiell tillväxt och normal lukt upplevdes.

Relativ fuktighet uppmättes till ca 84 % i väggkonstruktionen (risk finns för mikrobiell tillväxt om den relativa fuktigheten (RF) i den omgivande luften är över 75 %). Eftersom förhöjda fuktvärden uppmätts är rekommendationen att den utreglade väggkonstruktionen i förrådet demonteras.

I källaren förekommer lokala färgsläpp på betongplattan och på källarväggar, jag observerade även några sprickor på väggarna. Detta bedöms inte ha lett till några bakomliggande skador.

Vid eventuell återställning bör man tänka på att använda material mer anpassade för källare. Exempelvis putsade väggar som förslagsvis målas med kalk- silicatifärger.

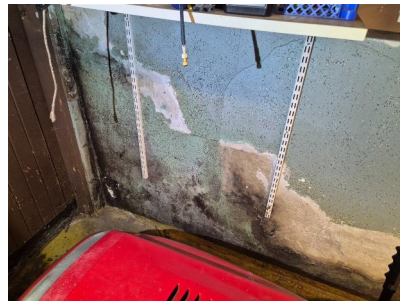
Förutom vad som beskrivs under "Allmänt" finns större missfärgningar/putssläpp på grundmuren innanför garageporten. Säljare upplyste om att detta är gammal och orsakats av ett stuprör som tidigare leddes ut mot hörnet.

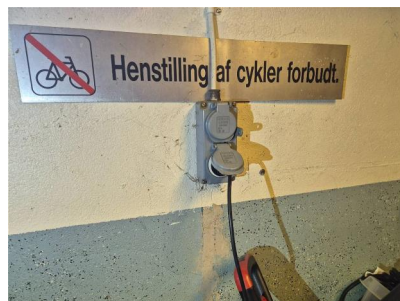
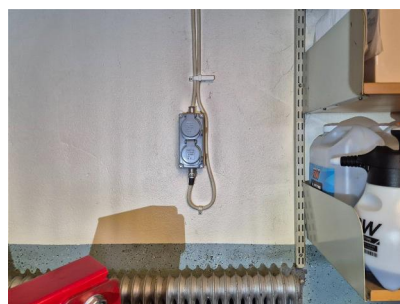
I garaget observerade jag två 220-volts uttag i metall. Denna typ av uttag tillverkas inte längre då de anses medföra en stor risk för personskada.

Kontakta gärna en elektriker för kontroll och möjlighet att byta ut uttagen.
