# Besiktningsprotokoll

Anticimex Försäkringsbesiktning i samarbete med Fastighetsbyrån

| Fastighetsadress:<br>Sandavägen 5 | |

| Besiktningsdatum:<br>2026-08-04 | Protokollnummer:<br>69858064 |

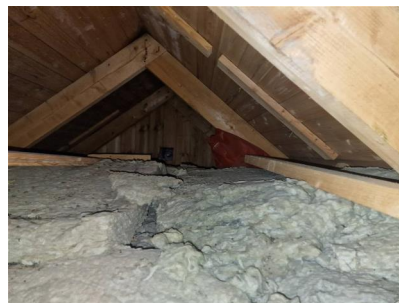
### Utvändigt / Vind

Vindsutrymmet saknar lucka till en del av vindsutrymmet som är bakom skorsten. Samt att landgångar saknas för att möjliggöra en besiktning av hela vindsutrymmet.

Vindsutrymmet har inte kunnat besiktas eftersom inspektionslucka saknas.

Vi rekommenderar en kompletterande besiktning när en inspektionslucka installerats samt att landgångar finns monterade.

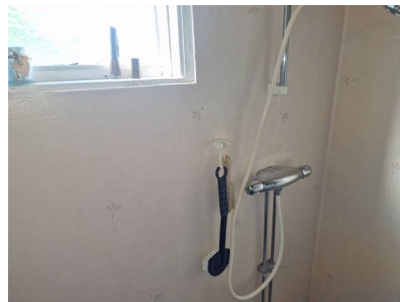
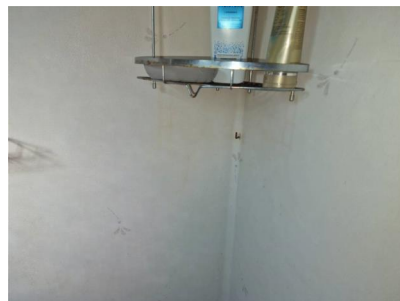
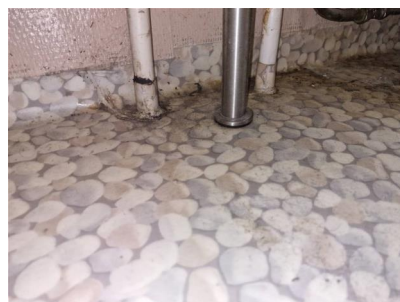
### Entréplan / Dusch/Toalett

Fönster är olämpligt placerat.

Fönstrets placering i våtutrymmet utgör en risk för fuktskador i fönster- och väggkonstruktionen.

Krok i skruvad i duschvägg. Ta bort vid framtida renovering.

Rör genomföring finns i golv.

Rör genomföringar i golvet medför en ökad risk för att vatten tränger ner i omkringliggande konstruktioner och orsakar fuktskador.

För att minska risken för fuktskador på fönster och väggkonstruktion rekommenderas att man skyddar fönstret mot vattenbegjutning.

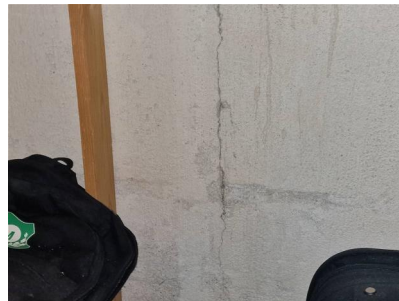
### Källarplan / Förråd

Spricka/or finns i vägg.

Dessa bedöms inte ha lett till bakomliggande skador.

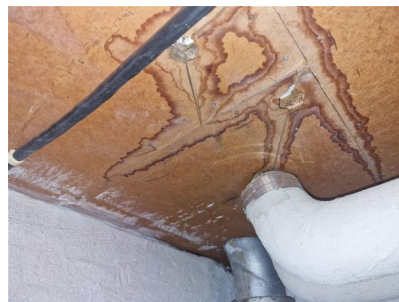
### Källarplan / Förråd 2

Taket har fuktfläckar. Äldre fuktfläck noterades i taket. Inga förhöjda fuktvärden uppmättes.

Fuktfläckar kan bero på olika saker, och kan vara ett tecken på en tidigare eller en pågående fuktskada.

Vi rekommenderar en fördjupad undersökning för att bedöma orsak och omfattning.

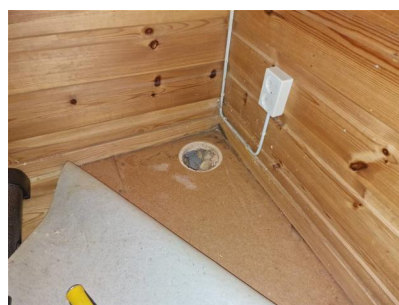
### Källarplan / Gillestuga

Vid kontroll av konstruktion uppmättes fuktvärden över kritisk nivå för mikrobiell tillväxt och mikrobiell lukt upplevdes.

Grundläggningen består av en betongplatta på mark utan underliggande isolering och med ett uppreglat isolerat golv dikt an betongen. Denna konstruktion får ofta skador på grund av naturlig fuktvandring. Fuktkvoten uppmättes till 28 %.

Vi rekommenderar en fördjupad undersökning för att bedöma orsak och omfattning. Det är viktigt att tänka på att denna rekommendation om fördjupad undersökning gäller hela xx.

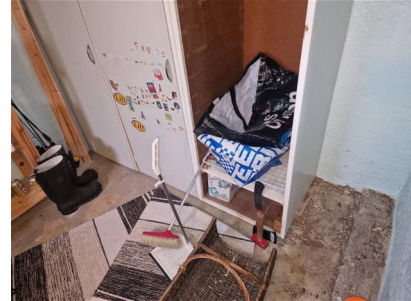
### Källarplan / Förråd

Mikrobiell lukt känns vid inträdet till förrådet. Det noteras att organiskt material ligger dikt mot källaren betongplatta.

Vi rekommenderar en fördjupad undersökning för att bedöma orsak och omfattning. Det är viktigt att tänka på att denna rekommendation om fördjupad undersökning gäller hela utrymmet
