# Besiktningsprotokoll

Anticimex Försäkringsbesiktning i samarbete med Fastighetsbyrån

| Fastighetsadress:<br>Långdangatan 180 | |

| Besiktningsdatum:<br>2026-07-29 | Protokollnummer:<br>69827953 |

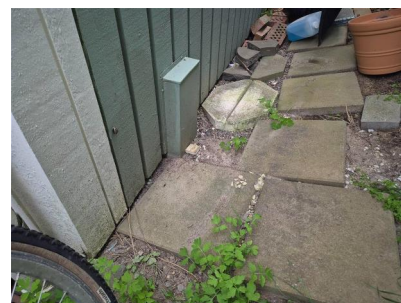
Mark/plattor lutar mot huset lokalt på gaveln.  
Detta kan innebära en ökad fuktbelastning mot grunden/sockel.

Området närmast huset rekommenderas att vara fritt från växtlighet.

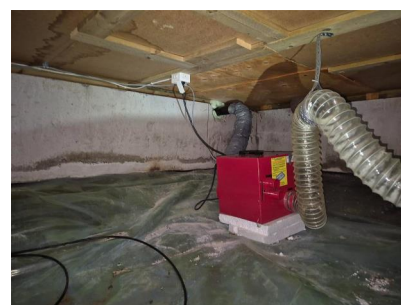
Krypgrund med installerad avfuktare.

I husets krypgrund finns en krypgrundsavfuktare installerad. Syftet med denna installation är att genom avfuktning hålla fuktigheten i krypgrunden på en så låg nivå att ingen tillväxt av mikroorganismer är möjlig. För att detta ska fungera är det viktigt att installationen servas årligen med bland annat filterbyte och kontroll av inställningar så att fuktigheten inte stiger.

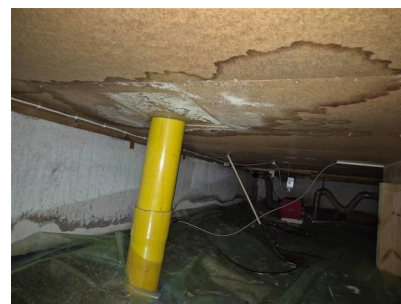
Fuktfläck/mikrobiell påväxt finns lokalt från en tidigare vattenläcka som numera är åtgärdad enligt lämnad upplysning. Ingen avvikande fuktindikation har uppmätts.

Även mindre fuktfläck finns i blindbotten mellan luckan och badrummet och bedöms äldre.

Vid en framtida renovering rekommenderas byta ut fuktskadat material.

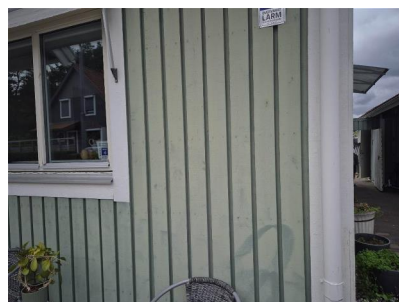
Fasadfärgen är delvis matt/blekt, gäller även på förråd.

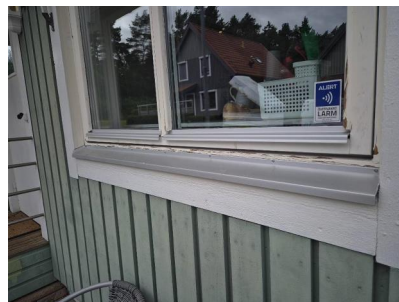
Isolerglas är äldre.

Befintliga fönster är äldre vilket betyder att tätningen mellan fönsterrutorna kan vara sämre. Detta kan leda till att missfärgning/imma kan uppstå mellan glasrutorna.

Målningsbehov förekommer ställvis på fönster samt dörr på förrådet.

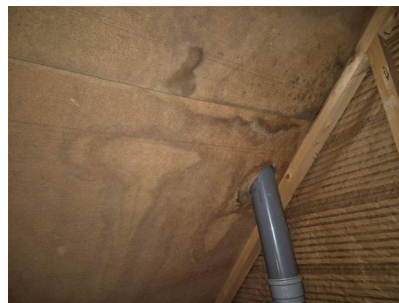
Underlagstaket består av träfiberskivor.

Eftersom underlagstaket består av träfiberskivor utan yttre täckning av papp under takbeklädningen, finns risk vid ogynnsam väderlek att regnvatten/snö tränger in i skivskarvar med läckage på vindsutrymmet som följd. Med tiden kan även träfiberskivorna drabbas av fuktskador.

Vid kontroll av vinden uppmättes fuktvärden under kritisk fuktnivå för mikrobiell tillväxt.

Fuktkvoten i underlagstak/takbjälkar uppmättes till 8%.  
Risk för mikrobiell tillväxt föreligger om fuktkvoten överstiger 17%.

Fuktfäckar är äldre enligt lämnad upplysning, ingen avvikande fuktindikation vid besiktningstillfället.

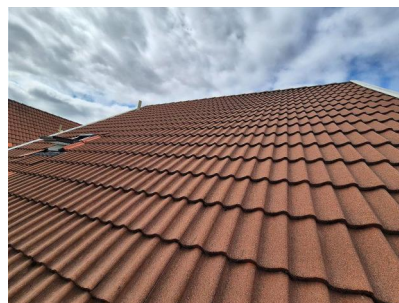
Yttertaket är äldre.

Takpannor, plåtdetaljer har enligt vår bedömning en begränsad livslängd. Eftersom husets taktäckning är äldre har det ett minskat motstånd mot vatteninträngning. Detta i sin tur kan leda till fuktskador på träläkt och vidare ner i underliggande konstruktioner.

Tak besiktat från stege och från mark.

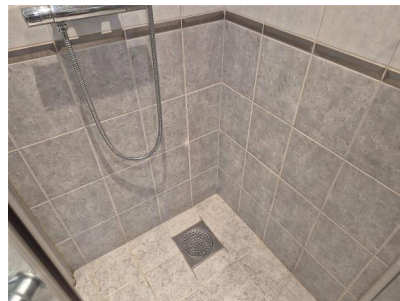
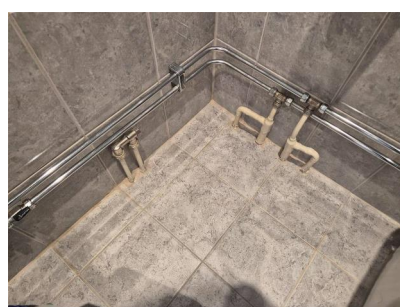
Golvbrunnen är placerad för nära vägg.

Det finns risk att tätskiktet inte har kunnat anslutas på rätt sätt, vilket kan leda till fuktskador. Golvbrunnsmanschett är synlig under klämring vilket är en risk ur fuktsynpunkt.

Rör genomföringar finns i golv, vilket är godkänt i äldre badrum, i nyare skall detta undvikas.

Fuktindikering i utrymmet gav inga förhöjda fuktindikationer.

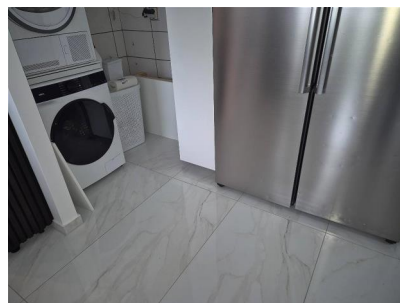
I utrymmet finns tvättmaskin och fjärrvärmeväxlare.

Golvbrunnen är placerad för nära vägg, klämring/golvbrunnsmanschett har ej gått att besikta på grund av bruk/fix i golvbrunn.

-Golvfall finns lokalt vid golvbrunn, i övrigt är golvet plant. Tätskikt har endast lagts lokalt vid golvbrunn/tvättmaskin och under diskmaskin enligt lämnad upplysning.

Fuktindikering utan anmärkning.
