**Fastighetsuppgifter**

Almekärr 3:235

Eklösvägen 58

| Uppdragsnummer | O33239 |

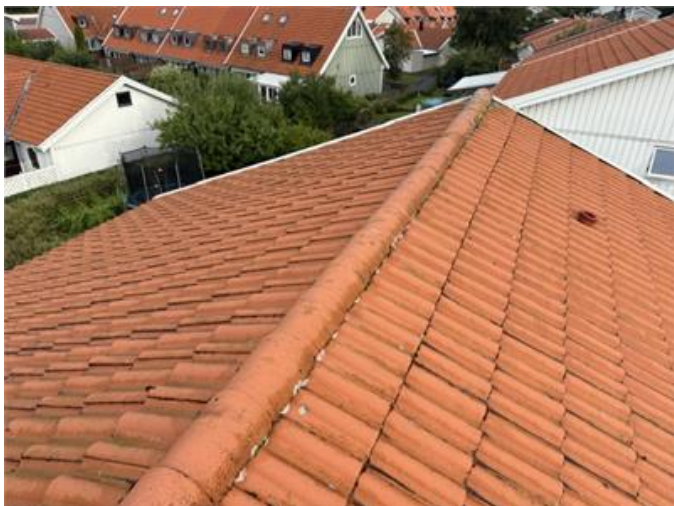
Bilden visar vy av tak.

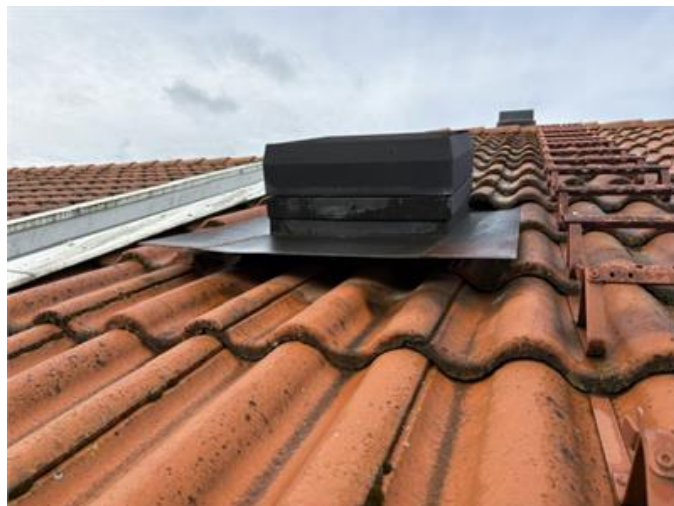
| Besiktningsresultat | | | | | |
|---|---|---|---|---|---|
| Tak | | X | | | Underlagstaket är av äldre standard/datum och består av träfiberskivor. Vissa plåtdetaljer är bristfälliga/i behov av justering/underhåll. Se kommentar/riskanalys. Bild 1 & 2. (Taket är besiktigt ifrån tak- säkerheten p.g.a. halt underlag på taket). |

-Plåtdetaljer skall hindra fukt att tränga in i angränsande konstruktioner. Om plåtdetaljerna är bristfälliga finns det en risk att vatten kan tränga in och orsaka skador som påverkar fastigheten negativt.

Bilden visar exempel på brister vid/med plåtdetalj.

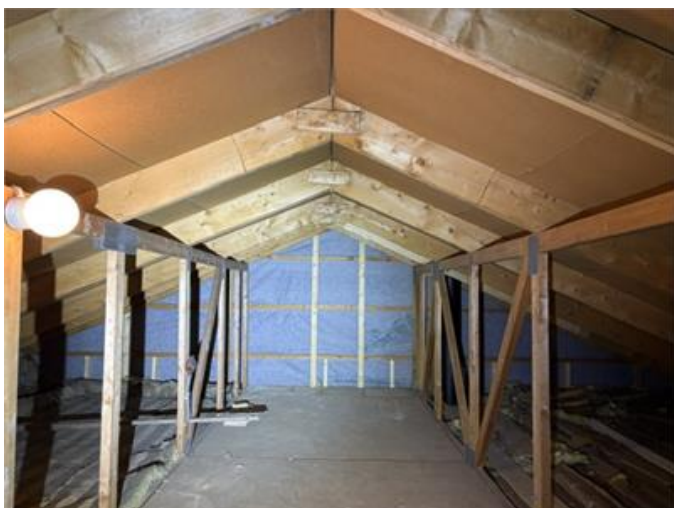
| Besiktningresultat | | | | | |
|---|---|---|---|---|---|
| Vind | | X | | | Missfärgningar förekommer i utrymmet, se kommentar/riskanalys. Bild 3 & 4 |

Bilden visar vy av vind.

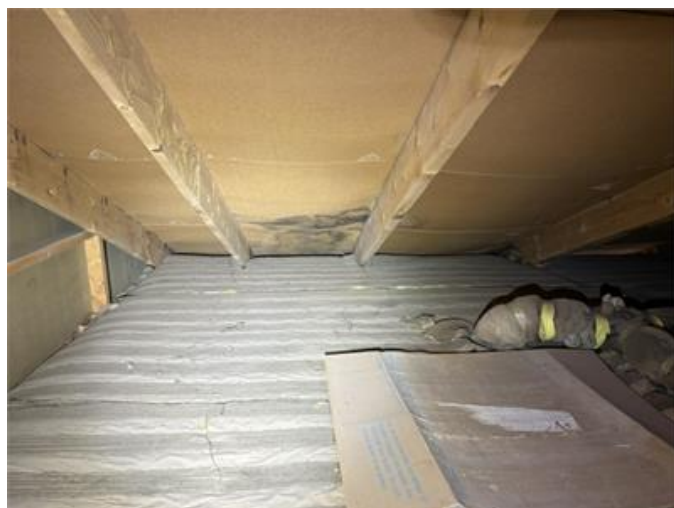
Bilden visar exempel på missfärgning (vind).

-Konturerna på missfärgningarna kan t.ex. ritas in för att få en bättre kontroll över missfärgningarna, skulle de öka i omfattning bör kontakt tas med en fackman för vidare kontroll/åtgärd.

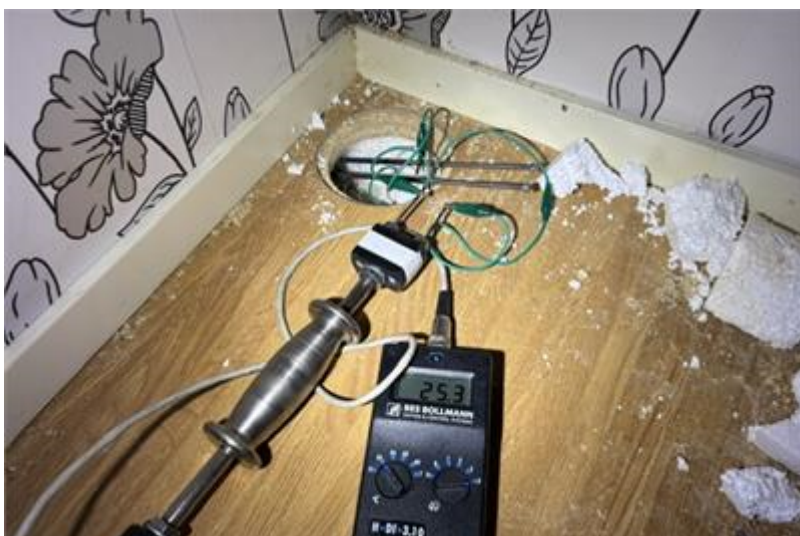
Det kritiska gränsvärdet för mikrobiell tillväxt är ca 17% fuktkvot i trä och för rötskador/svamp ca 28% fuktkvot i trä.

Vid kontroll av konstruktion mättes fuktkvoter stickprovsvis i en ytterväggssyll genom ett provhål i golvet i trapphallen till ca 25% fuktkvot. En avvikande lukt kunde kännas i provhålet.

Det rekommenderas att denna besiktning kompletteras med en fördjupad undersökning för att utreda orsaken till samt omfattningen av de fuktrelaterade skadorna/bristerna.
