# Besiktningsprotokoll

Anticimex Försäkringsbesiktning i samarbete med Fastighetsbyrån

| Fastighetsadress:<br>Hagvägen 3 | |

| Besiktningsdatum:<br>2026-08-10 | Protokollnummer:<br>69837732 |

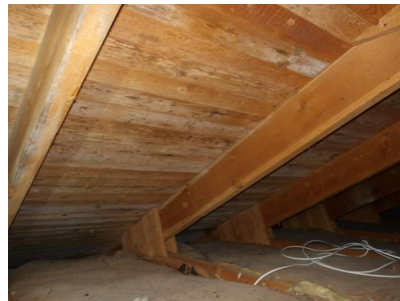
Missfärgningar finns på underlagstaket.

Detta kan vara ett tecken på att vinden tillförs fukt inifrån bostaden.

FTX-ventilation är installerat i huset.

Rekommenderar att kontrollera vinden vintertid om eventuell frostbeläggning finns på underlagstaket.

Om frostbeläggning finns så kan det åtgärdas genom att ventilationen i bostaden förbättras samt att eventuella otätheter i vindsbjälklaget (tak-/väggvinklar, taklucka med mera) tätas.

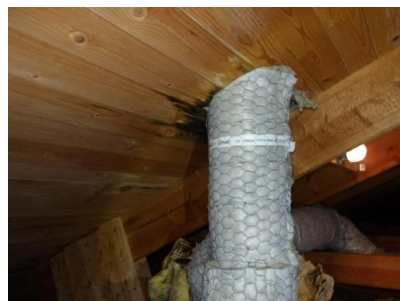
Underlagstaket har äldre fuktfläckar.

Noterade fuktfläckar uppstod innan takomläggningen.

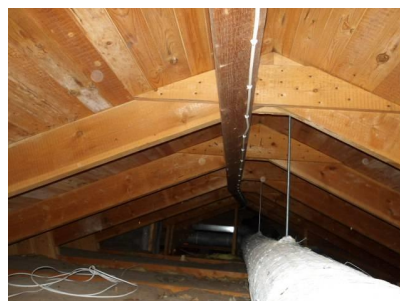
Vid kontroll av vinden uppmättes fuktvärden under kritisk fuktnivå för mikrobiell tillväxt och en normal lukt upplevdes.

Fuktkvoten i underlagstak/takbjälkar uppmättes till 8 %.

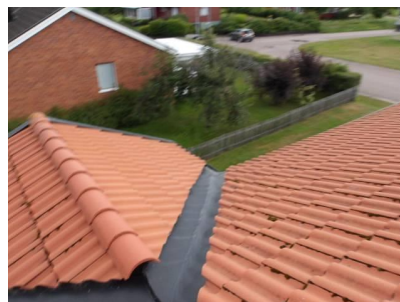
Mindre med mosspåväxt finns på takpannor.

För att öka livslängden på taket rekommenderas att mossan tas bort från takpannorna.

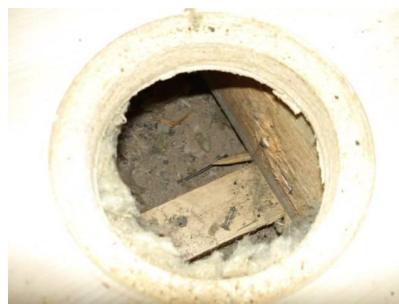
Vid kontroll av golvkonstruktionen i gillestuga uppmättes fuktvärden över kritisk nivå för mikrobiell tillväxt och avvikande lukt upplevdes.

Grundläggningen består av en betongplatta på mark utan underliggande isolering och med ett uppreglat isolerat golv dikt an betongen. Denna konstruktion får ofta skador på grund av naturlig fuktvandring. Fuktkvoten uppmättes till 21 % och den relativa fuktigheten till 85 %.

Det finns risk för mikrobiell tillväxt om den relativa fuktigheten (RF) i den omgivande luften är över 75 %. I furuvirke motsvarar det en fuktkvot (FK) på 17 %.

Vi rekommenderar en fördjupad undersökning för att bedöma orsak och omfattning. Det är viktigt att tänka på att denna rekommendation om fördjupad undersökning gäller uppreglade golvkonstruktioner i gillestuga och sovrum 4.

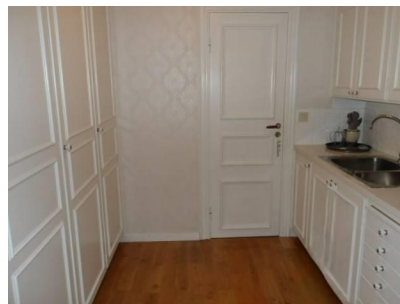
Fuktskydd saknas i diskbänksskåp.

Utan fuktskydd är det svårt att upptäcka läckage från rörledningar. Vatten kan då tränga in i omkringliggande konstruktioner och orsaka fuktskador.

För att upptäcka eventuella läckage, installera ett fuktskydd.

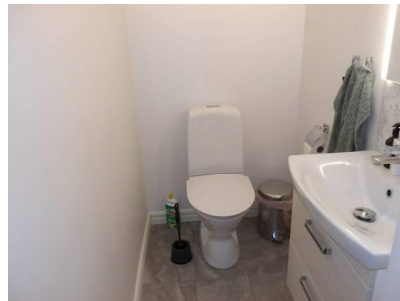
Fuktindikering i utrymmet gav inga förhöjda fuktindikationer.

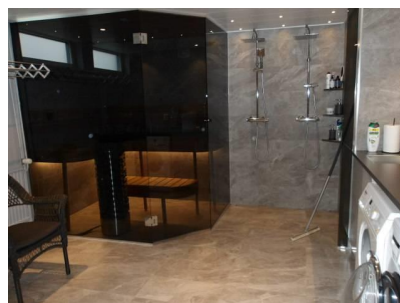
Normala fuktvärden indikerades mot klinker/kakel.

En viss fukt tränger alltid in bakom kakel/klinker via fogarna, detta är helt normalt och innebär inte att tätskiktet/ våtrumsisoleringen under kaklet/klinkern är bristfälligt eller ur funktion.
