**Fastighetsuppgifter**

Bostället 35

Betesgången 31

| Uppdragsnummer | A37693 |

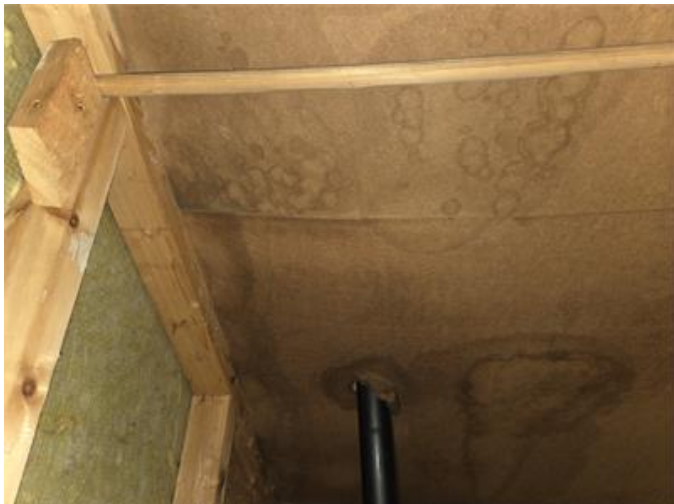
| Besiktningsresultat | | | | | |
|---|---|---|---|---|---|
| Vind | | X | | | Fuktfläckar samt mikrobiell påväxt förekommer på underlagstak av board, vilket är relativt normalt för konstruktionstypen. Takets insida bör regelbundet kontrolleras. Se bilder. |

Missfärgningar på underlagstak.

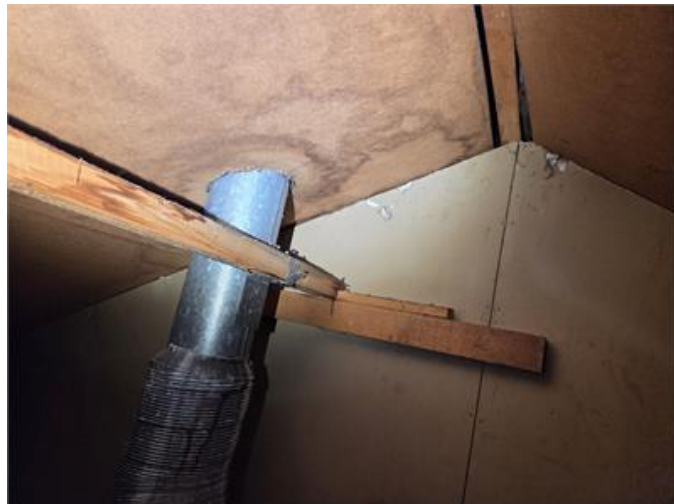
Missfärgningar på underlagstak.

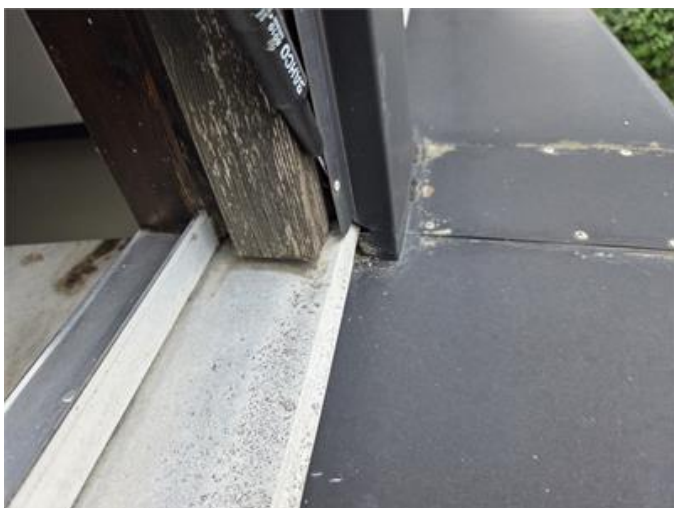
| Besiktningsresultat | | | | | |
|---|---|---|---|---|---|
| Fönster | | | X | | - Flera fönster och dörrar har underhållsbehov. (kittning & målning)<br>- Otätheter noterades invid flera fönster. Se bild. |

Otättheter invid fönster.
