**Fastighetsuppgifter**

Hammarby 19:3

**Besiktningsuppgifter**

| Uppdragsnummer | A37698 |

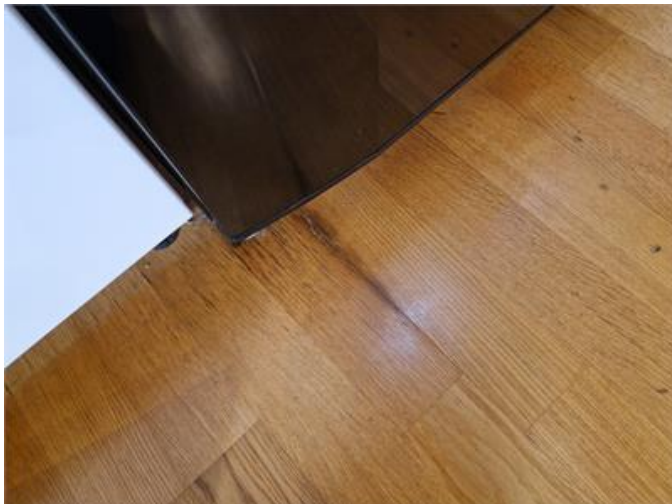
| Besiktningsresultat | | | | | |
|---|---|---|---|---|---|
| Kök | | X | | | - Kolfilterfläkt medför att bl.a. fukt från matlagning ej transporteras bort.<br>- Fuktskydd saknas under diskbänkens vatteninstallationer.<br>- Avloppsslangen till diskmaskin är ej klamrad i vägg/skåp.<br>- Missfärgning/fuktfläkt finns i parkett framför kyl/frys. Detta bedöms vara äldre och fuktindikerades utan anmärkning vid besiktningstillfället. Se även bild sid 5. |

Kök:  
Missfärgning/fuktfläkt finns i parkett framför kyl/frys.

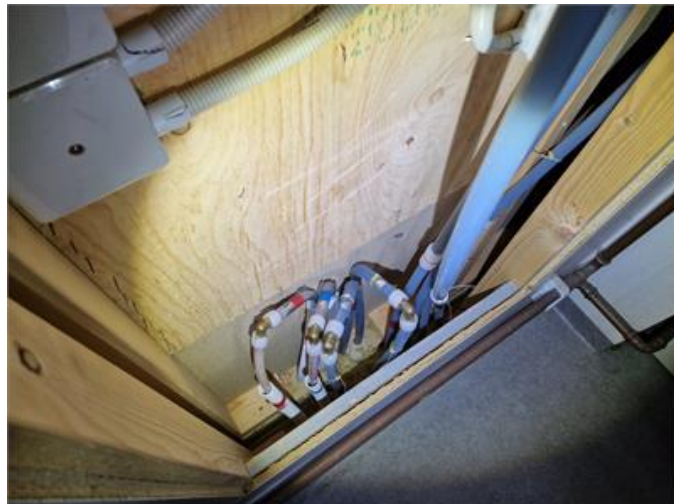
| Besiktningsresultat | | | | | |
|---|---|---|---|---|---|
| Tvättstuga | | x | | | <ul style="list-style-type: none"> <li>- Utrymmet har äldre standard och den tekniska livslängden är passerad.</li> <li>- Golvet har endast lutning till golvbrunn i dess omedelbara närhet.</li> <li>- Fuktskydd och läckagevarning saknas i utrymme för vatteninstallationer. Installation av fuktvakt rekommenderas. Se även bild sid 5.</li> </ul> |

Tvättstuga:  
Fuktskydd och läckagevarning saknas i utrymme för vatteninstallationer.

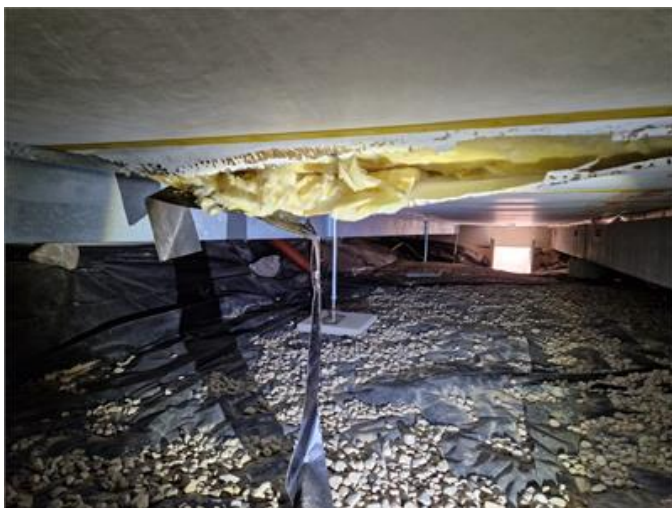
| Besiktningsresultat | | | | | |
|---|---|---|---|---|---|
| Krypgrund | | x | | | <ul style="list-style-type: none"> <li>- Grundens utformning betecknas som en riskkonstruktion. Se vidare nedan under rubriken Kommentarer och Riskanalys samt Bilaga 1.</li> <li>- Duk i blindbotten har släppt lokalt och bör justeras. Se även bild sid 5.</li> <li>- Bristfällig isolering förekommer på vattenrör. Detta innebär ökad frysrik och justering rekommenderas. Se även bild sid 5.</li> </ul> |

Krypgrund:  
Duk i blindbotten har släppt lokalt och bör justeras.

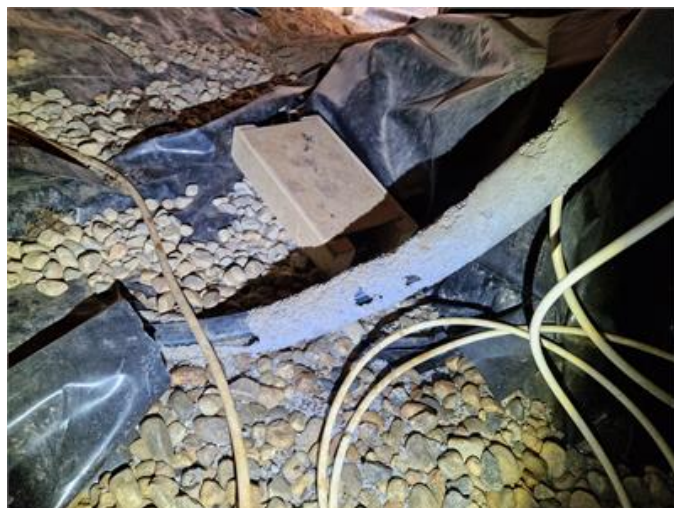
Krypgrund:  
Bristfällig isolering förekommer på vattenrör.

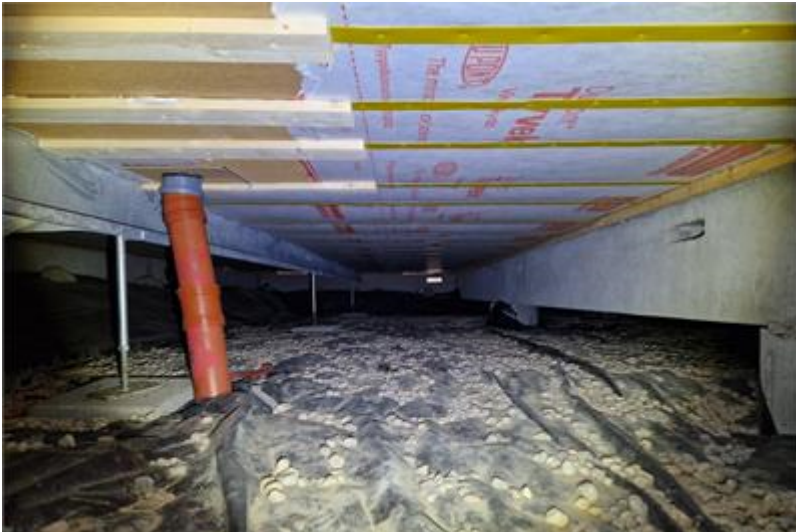
Det kritiska gränsvärdet för mikrobiell tillväxt brukar anges till ca 15-17% fuktkvot (FK).

FK i aktuell grund uppmättes till 14% och ingen avvikande lukt upplevdes i utrymmet.
