# Besiktningsprotokoll

Anticimex Försäkringsbesiktning i samarbete med Fastighetsbyrån

| Fastighetsadress:<br>Orren 35 | |

| Besiktningsdatum:<br>2026-08-03 | Protokollnummer:<br>69842520 |

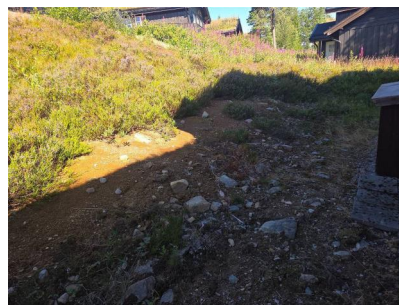
#### Utvändigt / Markförhållanden

Marken lutar mot baksida huset.

Detta innebär en ökad fuktbelastning mot grunden vilket i sin tur kan orsaka fuktskador i huset.

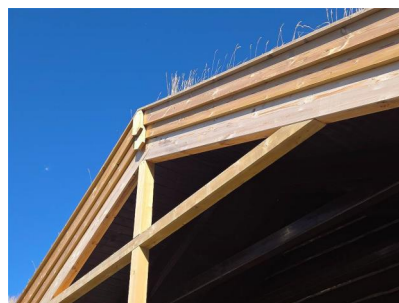
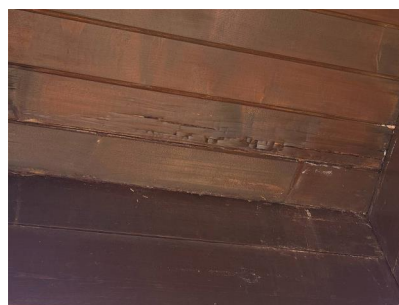
#### Utvändigt / Fasad

Vissa delar på bärande delar och trädetaljer bedöms vara omgjort.  
Vissa utbytta delar är ej målade

Lokalt nära renovering förekommer mindre sprickor/ rötskador på icke utbytta brädor/trädetaljer.

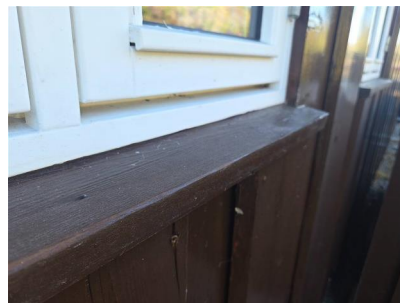
### Utvändigt / Fönster

Fönsterbleck saknas, bräda finns istället

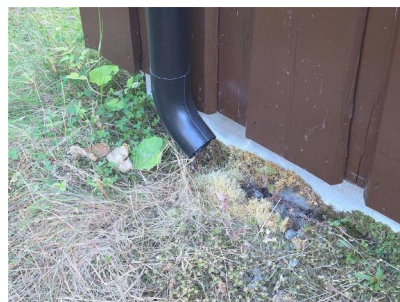
### Utvändigt / Hängrännor / Stuprör

Stuprör är bristfälligt anslutet till markledning.

Stuprör som avslutas intill huset (ovan mark) kan medföra en ökad fuktbelastning på grundmur/sockel som i sin tur kan leda till fuktrelaterade skador.

I dessa områden finns inget system för markledning.

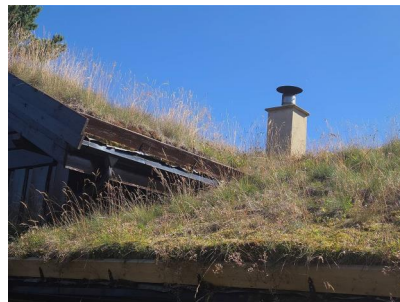
### Utvändigt / Tak

Eftersom grästak kräver en del skötsel är det viktigt att planera för underhållet redan från början.

Det är också viktigt att hålla taket fritt från trädskott och annan oönskad växtlighet. Genom att kratta taket emellanåt minskar risken för att större växter etablerar sig.  
Besiktat från mark.

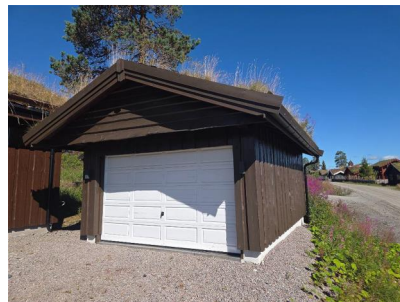
### Utvändigt / Garage

- Grusbädd som golv.
- Enklare port
- Hög tröskel

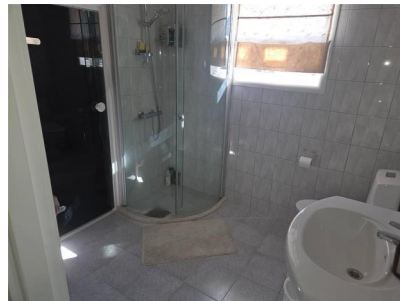
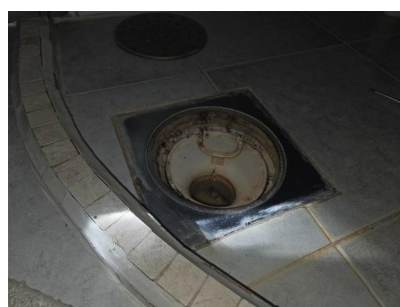
### Entréplan / Dusch/Toalett/Bastu

- Beklädnad börjar bli äldre.
- Klämrings/ fuktspärr saknas i golvbrunn.
- Sprickor kan noteras på fogar i dusch

När tätskikt saknas i golvbrunnen innebär det risk för fuktskador. Vatten kan tränga ner i omkringliggande konstruktioner med fuktrelaterade skador som följd.

Normala fuktvärden indikerades mot klinker/kakel. Notera att utrymmet inte använts mycket på senare tid.

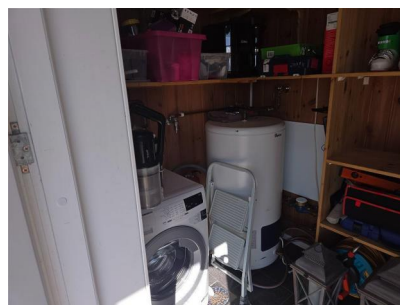
### Entréplan / Tvättstuga/Förråd

Golvbrunn djupt placerad och utan fuktspärr
