**Fastighetsuppgifter**

Oxtjärnen 9

Västra Bangatan 2

| Uppdragsnummer | WA8739 |

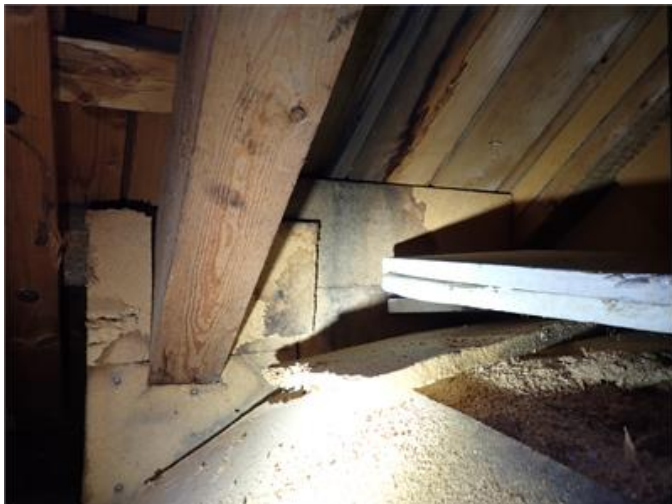
| Besiktningsresultat | | | | | |
|---|---|---|---|---|---|
| Vind | | X | | | -Fuktfläckar noteras på underlagstak och inklädnad till expansionskärl (inga förhöjda fuktvärden uppmättes).<br>-Rinnmärken förekommer på murstock (torrt vid besiktningen). |

Exempel på fuktfläckar på underlagstak och inklädnad till expansionskärn.

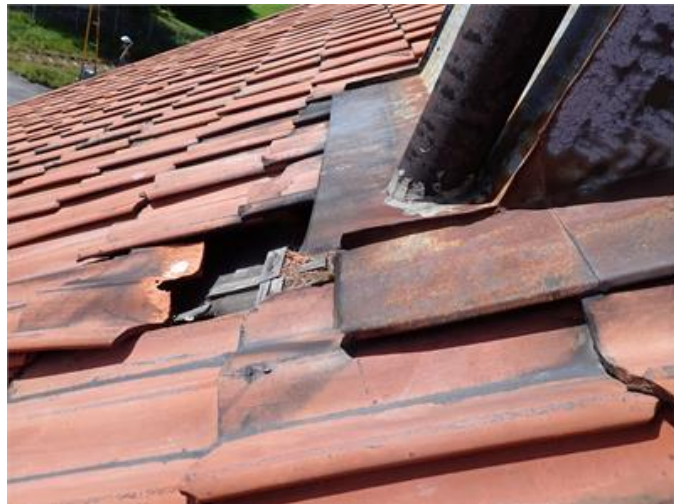
| Besiktningresultat | | | | | |
|---|---|---|---|---|---|
| Tak | | X | | | -Trasiga tegelpannor förekommer.<br>-Färgsläpp förekommer på plåtdetaljer.<br>-Plåt övernock har delvis släppt från sin infästning. |

Exempel på trasig tegelpanna via takfönster på vinden.

-Äldre takpannor förekommer och den underliggande takpappens tekniska livslängd anses vara passerad, underhållsbehov avseende takpapp och läkt föreligger därför. Se även info på protokollets näst sista sida, pos. 2.
