# Besiktningsprotokoll

Anticimex Försäkringsbesiktning i samarbete med Fastighetsbyrån

| Fastighetsadress:<br>Brantaforsvägen 32 | |

| Besiktningsdatum:<br>2026-08-10 | Protokollnummer:<br>69856277 |

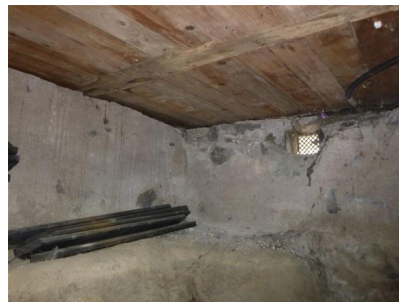
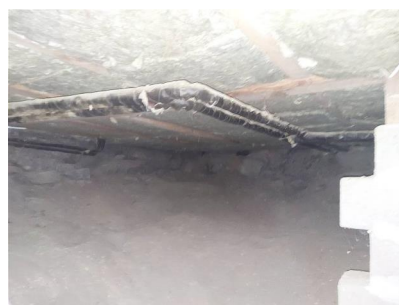
#### Utvändigt / Krypgrund

Huset har två mindre krypgrunder som båda är åtkomliga via källaren. Vid fuktkontroll som utfördes här uppmättes fuktkvoten till 14% vilket är under gränsvärdet för mikrobiell tillväxt som är satt till 17% fuktkvot. Mindre spår av tidvis fuktpåverkan noterades dock på delar av bjälklagets undersida vilket indikerar att klimatet under vissa perioder kan förbättras. Vanligt är att tillföra värme eller avfuktning som åtgärd.

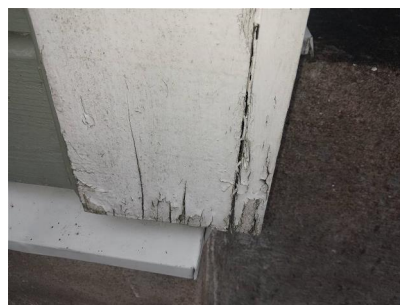
### Utvändigt / Fasad

Delar av fasadpanelen är i behov av målning/underhåll. För att öka livslängden på fasadbeklädnaden rekommenderas målning och underhåll.

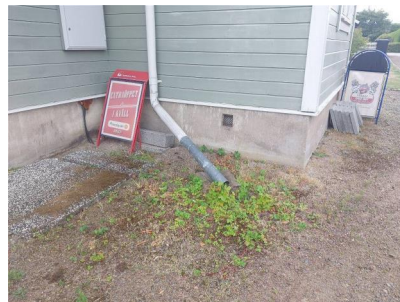
### Utvändigt / Hängrännor / Stuprör

Vissa hängrännor är äldre, inte utbyta vid takrenovering.

Stuprör avslutar intill grundmuren. Med fördel kan regnvatten via stuprör ledas bort från huset.

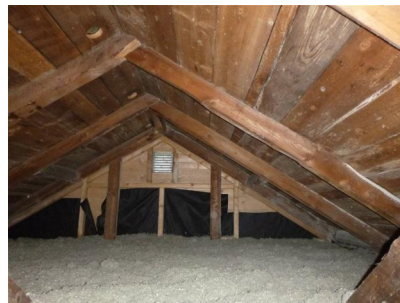
### Utvändigt / Vind

-Vinden är tilläggsisolerad. Eftersom vindsbjälklaget tilläggsisolerats så kommer klimatet på vindsutrymmet att ändras, främst vintertid. Viktigt att bostadens allmänventilation fungerar tillfredställande.

-Enstaka fuktfläckar noterades mot delar av underlagstaket, främst vid takgenomföringar och vinkelrännor. Dessa var torra vid besiktningen och är sannolikt äldre d.v.s. uppstått innan yttertaket renoverades. Bör dock hållas under uppsikt.

Vid fuktkontroll som utfördes mot yttertakspanelens insida uppmättes fuktkvoten till 10% vilket är under gränsvärdet för mikrobiell tillväxt som är satt till 17% fuktkvot.

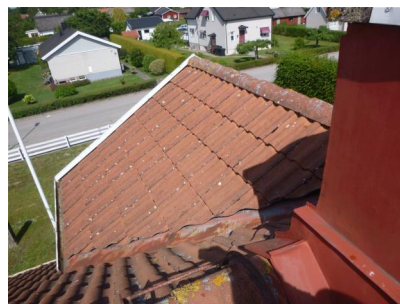
### Utvändigt / Tak

-Plåttaket är äldre och bör kontrolleras löpande så åtgärder kan utföras efter behov.

-Gällande tak med betongpannor är plåtdetaljer äldre samt förekommer mindre mosspåväxt på vissa takpannor som bör rensas bort för fullgod avrinning. Övrigt noterades ingennockbandstättning undernockpannor vilket med fördel kan monteras då en sådan minskar fuktbelastningen mot underliggande delar.

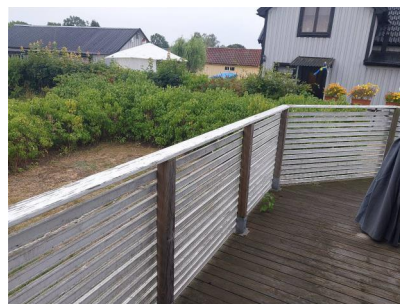
### Utvändigt / Altan

Altanräcke och träkonstruktioner är i behov av målning/underhåll.

Altanräcke och träkonstruktioner där målningsbehov finns riskerar att få fukt- och rötskador på grund av sämre vattenavvisande förmåga.

Vi rekommenderar att du utför målning/underhåll av altan.

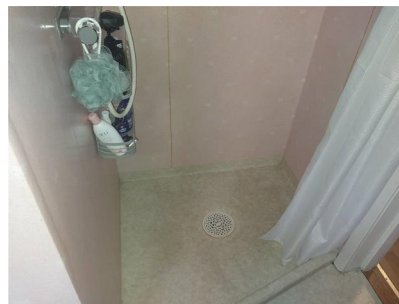
### Entréplan / Dusch/Toalett/Tvättstuga

-Våtrummet är av äldre standard och rörgenomföringar finns i golv vilket är viktigt att ha i åtanke då läckagerisk och fuktskador löper större risk att inträffa. Med tanke på dess ålder bör man vara extra noggrann i nyttjandet och ha renovering med i framtida planering.

Vid fuktindikering som utfördes i utrymmet noterades inga förhöjda indikationer.

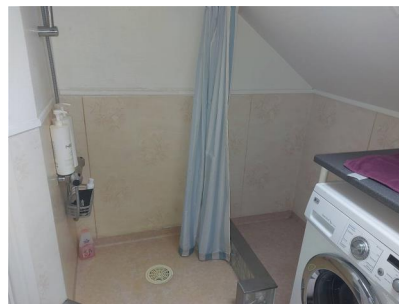
### Övre plan / Dusch/Toalett

Våtutrymment har äldre yt-/tätskikt.

Eftersom funktionen, som innebär att ytskiktet/tätskiktet ska vara vattentätt, kan vara nedsatt finns en ökad risk att vatten tränger igenom ytskiktet/tätskiktet med vattenskador i omkringliggande konstruktioner som följd.

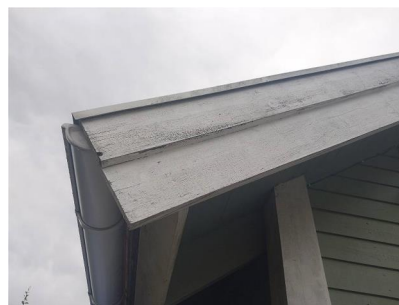
#### Utvändigt / Fasad

Fasadpanelen och vindskivor är lokalt i behov av målning/underhåll.

Fasadbeklädnad och träkonstruktioner där målningsbehov finns riskerar att få fukt- och rötskador på grund av sämre vattenavvisande förmåga. För att öka livslängden på fasadbeklädnaden rekommenderas målning och underhåll.

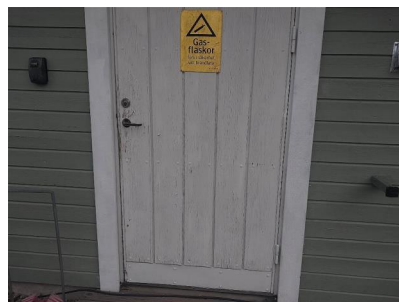
#### Utvändigt / Dörrar

Dörr är i behov av målning/underhåll.

Dörrar där målningsbehov finns riskerar att få fukt- och rötskador på grund av sämre vattenavvisande förmåga.

För att öka livslängden på dörr rekommenderas målning och underhåll.
