# Besiktningsprotokoll

Anticimex Försäkringsbesiktning i samarbete med Fastighetsbyrån

| Fastighetsadress:<br>Älgstigen 36 | |

| Besiktningsdatum:<br>2026-08-06 | Protokollnummer:<br>69854191 |

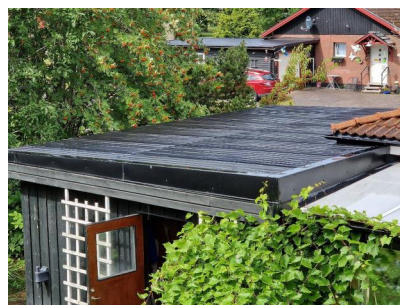
- Garaget har ett låglutande tak av korrugerad plåt.

Taktäckningen av plåt är inte anpassad till taklutningen. Risk finns för läckage med fuktskador som följd.

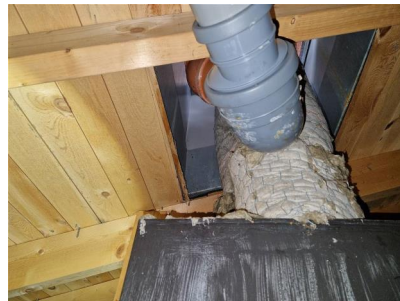
- På husets vind noterades ett mindre läckage via rörgenomföring. Det rekommenderas att en plåtslagare kontaktas för bedömning och applicering av rätt åtgärd.

- Mindre läckage noterades i underlagstaket vid rörgenomföring.

Vi rekommenderar en fördjupad undersökning för att bedöma orsaken till och omfattningen av detta.

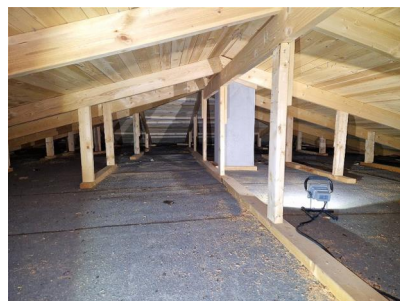
- Vid kontroll av vinden uppmättes fuktvärden under kritisk fuktnivå för mikrobiell tillväxt och en normal lukt upplevdes. Fuktkvoten i underlagstak/takbjälkar uppmättes till 9 %.

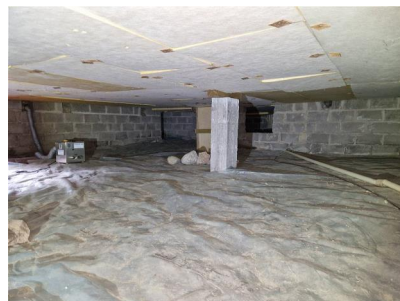
- Krypgrund med installerad avfuktare.
- Slangar för luftspridning finns ej.
- Fuktkvoten uppmättes till 9%.

I husets krypgrund finns en krypgrundsavfuktare installerad. Syftet med denna installation är att genom avfuktning hålla fuktigheten i krypgrunden på en så låg nivå att ingen tillväxt av mikroorganismer är möjlig. För att detta ska fungera är det viktigt att installationen servas årligen med bland annat filterbyte och kontroll av inställningar så att fuktigheten inte stiger.

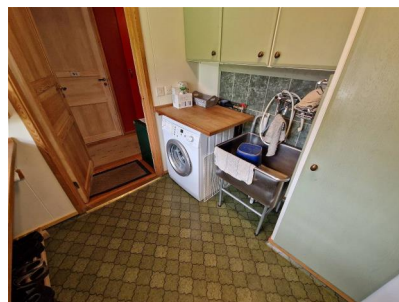
- Husets tvättstuga är. Fram till nästa renoveringstillfälle rekommenderas kontinuerlig uppsikt av ytskikt, skarvar och klämring för att förebygga fuktrelaterade problem.

- Tvättstugan har äldre ytskikt.

Eftersom funktionen, som innebär att ytskiktet ska vara vattentätt, kan vara nedsatt finns en ökad risk att vatten tränger igenom ytskiktet med vattenskador i omkringliggande konstruktioner som följd.

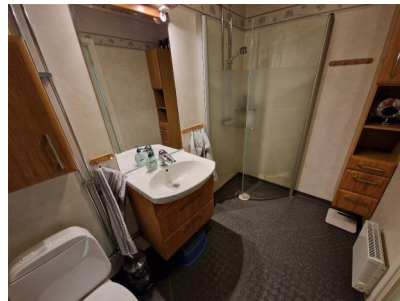
Fuktindikering i utrymmet gav inga förhöjda fuktindikationer.

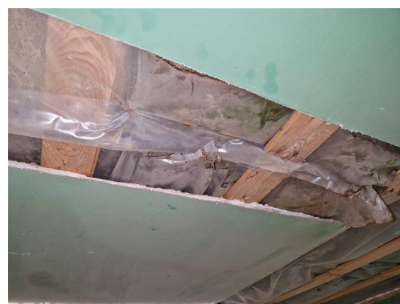
Fuktfläck noterades i taket.

Fuktfläckar kan bero på olika saker, och kan vara ett tecken på en tidigare eller en pågående fuktskada.

Vi rekommenderar en fördjupad undersökning för att bedöma orsaken till och omfattningen av detta.
