**Fastighetsuppgifter**

Risön 5:11

Hamnvägen 11

| Uppdragsnummer | BD732 |

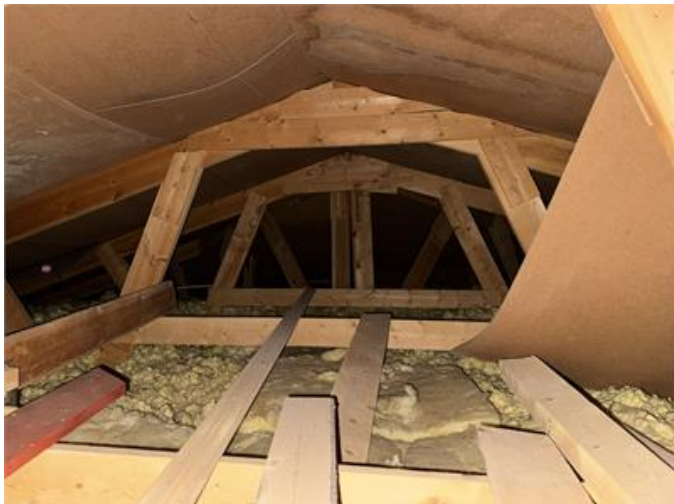
| Besiktningsresultat | | | | | |
|---|---|---|---|---|---|
| Vind utbyggnad | | | x | | Underlagstakets masonitskivor bör justeras och kompletteras så att risken för läckage minimeras, se bilder och beskrivningar.<br><br>Fuktfläckar förekommer på underlagstak av board, vilket är relativt normalt för konstruktionstypen. Takets insida bör regelbundet kontrolleras.<br><br>Vindsluckan bedöms otät och bör tätas för minskat luftläckage upp till vind. |

Nedfallna masonitskivor i vindsutrymme på utbyggnad.

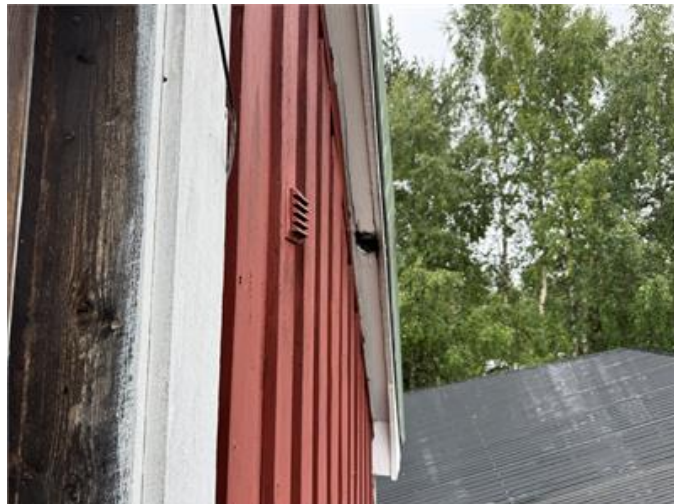
| Besiktningsresultat | | | | | |
|---|---|---|---|---|---|
| | | | X | | Uppstickande spikar förekommer och innebär små otätheter i takplåten, vilket bör åtgärdas.<br><br>Ett större hål noterades genom takutsprånget ovanför balkong, förekomst av ev. följdskador bör undersökas och åtgärdas erforderligt. |

Större hål i taket genom takutsprång.

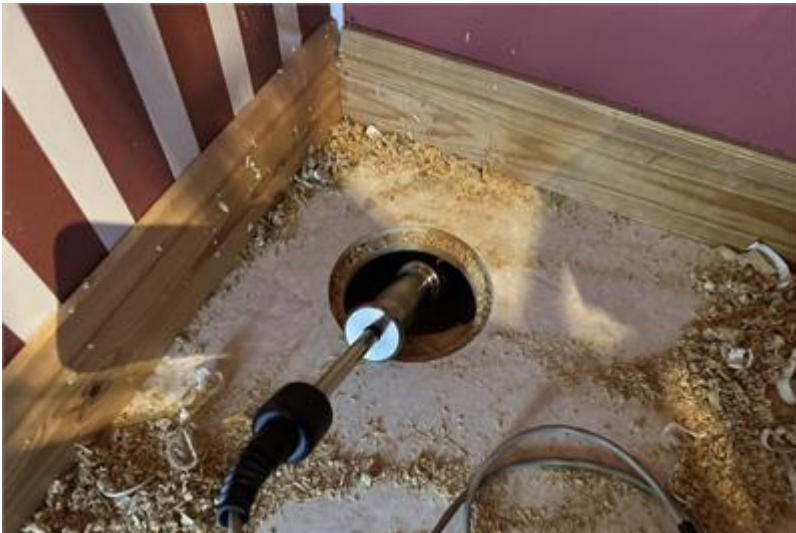
## Bilaga 1 för kontroll av valda konstruktioner

Det förekommer uppreglade- och flytande golv på betongplatta, vilket betecknas som en riskkonstruktion med avseende på fukt- och mikrobiella skador. Förhöjd fuktighet har uppmätts vid stickprovsmässig kontroll och det rekommenderas därför att en fortsatt teknisk undersökning utförs. Se även info på protokollets näst sista sida Pos. 8 och 9.

| Byggnadsdel | Sovrum 3 |
| Konstruktionsdel | Uppreglat golv |

Fuktkvoten uppmättes i träregel vid betongplatta till ca 20% FK.  
Det kritiska gränsvärdet för mikrobiell tillväxt brukar anges till ca 17% fuktkvot (FK).

Vid kontroll av konstruktion uppmättes fuktvärden över kritisk nivå för mikrobiell tillväxt och normal lukt upplevdes, se kommentar/risikanalys.

Notera att stickprovsmässig undersökning är utförd samt att mätvärden normalt sett kan variera över årstiderna. För att säkert fastställa konstruktionens kondition och fuktstatus måste en mer omfattande undersökning utföras.

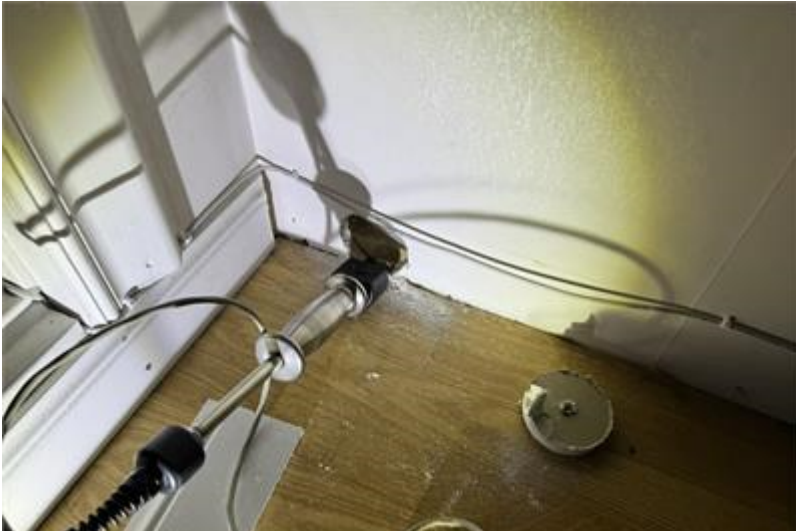
## Bilaga 2 för kontroll av valda konstruktioner

| Byggnadsdel | Hall utbyggnad |
| Konstruktionsdel | Ytterväggens syll |

Fuktkvoten uppmättes i ytterväggens syllregel till ca 15% FK.  
Det kritiska gränsvärdet för mikrobiell tillväxt brukar anges till ca 17% fuktkvot (FK).

Vid kontroll av konstruktion uppmättes fuktvärden under kritisk nivå för mikrobiell tillväxt och normal lukt upplevdes.
