# Besiktningsprotokoll

Anticimex Försäkringsbesiktning i samarbete med Fastighetsbyrån

| Fastighetsadress:<br>Nygatan 15 | |

| Besiktningsdatum:<br>2026-08-03 | Protokollnummer:<br>69805380 |

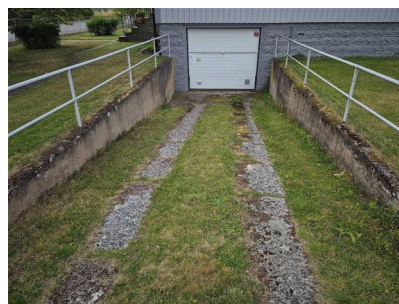
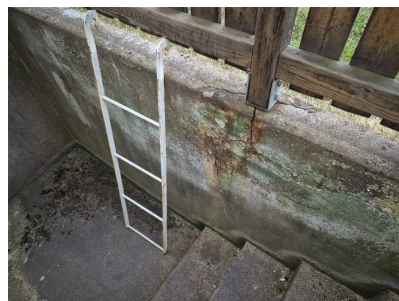
Marken lutar mot huset vid garagedfart samt källartrappa.

Detta innebär en ökad fuktbelastning mot grunden vilket i sin tur kan orsaka fuktskador i huset.

Grundmur vid källartrappa har sprickor mot trädgården.

Rekommenderas att hålla rent i brunnar. Ett skärmtak kan med fördel monteras ovanför trappa för att minska fuktbelastningen.

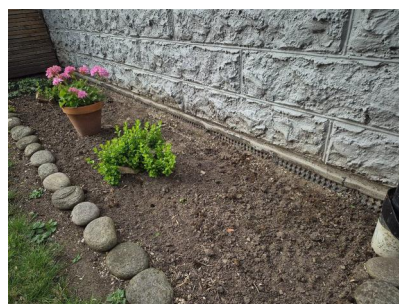
Utvändigt fuktskydd ligger oskyddat ovan mark på framsidan samt delvis på baksidan. Där har också platonmattan släppt från kantlisten.

Risk finns att det utvändiga fuktskyddet skadas och funktionen försämras.

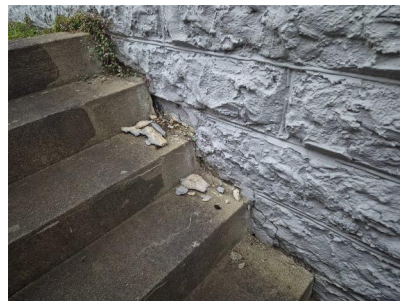
Mindre putssläpp finns i sockel runt huset. Detta är tydligast i källartrappan.

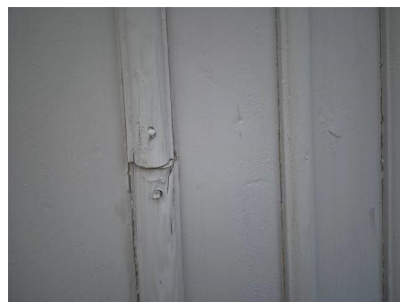
Rötskada noteras i lockläckt i en skarv på baksidan precis vid källartrappans början. Rekommenderas att byta ut skadade delar.

Fasaden är överlag i bra skick, torrsprickor förekommer.

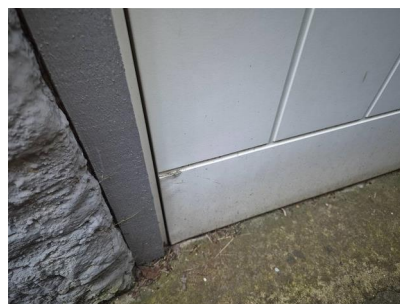
Mindre svullnad noteras i nedkant av källardörr där fukt trängt in.

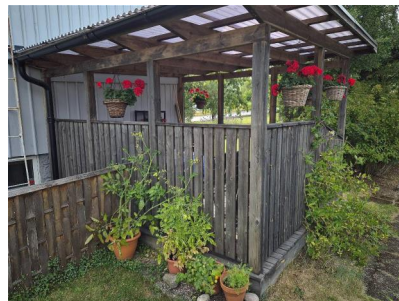
Trädetaljer är i behov av tvätt/underhåll.

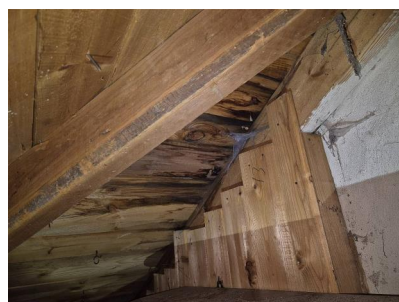
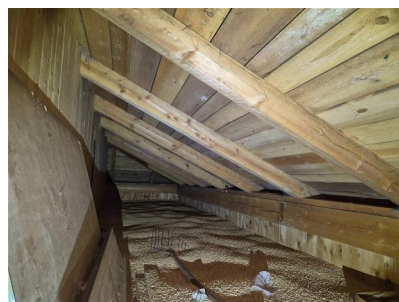
Fuktfäckar noteras mot murstocken i brädtaket.

Vid besiktningen kunde inga förhöjda fuktvärden uppmätas.

Vid kontroll av vinden uppmättes fuktvärden under kritisk fuktnivå för mikrobiell tillväxt.

Fuktkvoten i takbjälkar uppmättes till 8%.

Risk för mikrobiell påväxt föreligger om fuktkvoten överstiger 17%.

- Ner mot takfoten kan mörkare missfäringar noteras, detta är förväntat för äldre hus.

Konturerna kan med fördel ritas in med tusch för att lättare övervaka förändringar över tid.

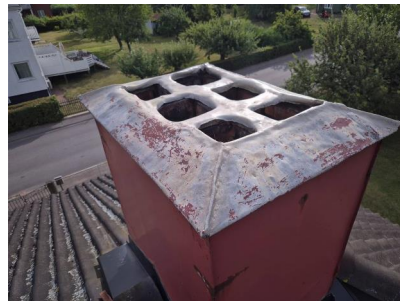
Skorstenen saknar väderskydd.

Väderskydd kan monteras för att skydda mot nederbörd som annars kan orsaka fuktskador och frostsprängning i skorstenen/ murstocken.

Rostangrepp förekommer på äldre skorstenar.

Vi rekommenderar att du kontaktar en plåtslagare för att ta reda på hur och om ett väderskydd ska monteras.

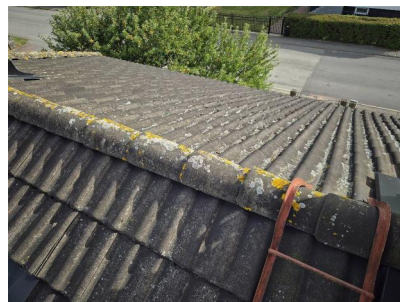
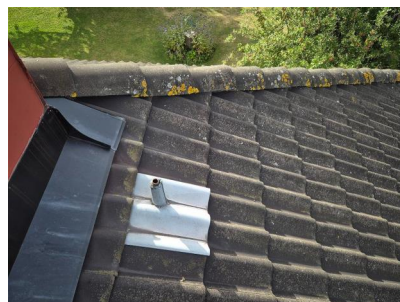
Mossa finns på takpannor i mindre omfattning, rekommenderas att tvättas bort.

Rör till tidigare expansionskärl kan med fördel demonteras, tätas och ersättas med betongpanna, här finns risk att fukt kan tränga in och orsaka fuktskador..

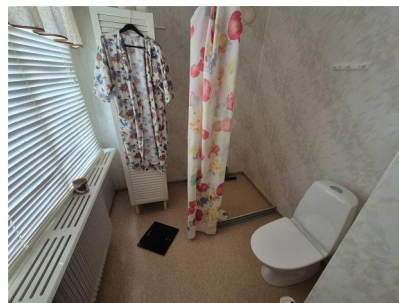
Våtutrymmet har äldre yt-/tätskikt.

Eftersom funktionen, som innebär att ytskiktet/tätskiktet ska vara vattentätt, kan vara nedsatt finns en ökad risk att vatten tränger igenom ytskiktet/tätskiktet med vattenskador i omkringliggande konstruktioner som följd.

- Rörgenomföringar finns i golv till element och intill handfat.
- Rörgenomföringar finns i vägg till blandare.
- Väggmattan har en skada i hörnet i duschen.
- Golvfallet är bristfälligt utfört.
- Klämringen i golvbrunnen sitter löst, mattan har släppt något runt densamma. Jag rekommenderar kontakt med mattläggare för byte av klämring.
- En paxfläkt kan med fördel installeras för bättre luftomsättning. Det sitter endast en ventil i yttervägg i dagsläget.

Fuktindikering i utrymmet gav inga förhöjda fuktindikationer.

Jag rekommenderar att en plan finns för när duschrummet på entréplan kan renoveras, då utrymmet är äldre och bedöms vara i behov av åtgärd inom överskådlig framtid.

En plan bör finnas för när duschrummet kan renoveras.

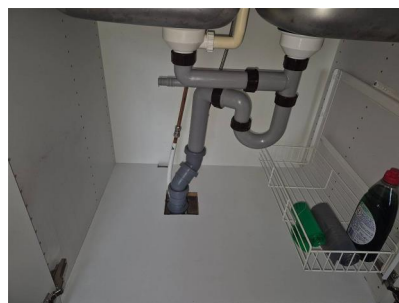
Fuktskydd saknas i diskbänksskåp.

Utan fuktskydd är det svårt att upptäcka läckage från rörledningar. Vatten kan då tränga in i omkringliggande konstruktioner och orsaka fuktskador.

- Främre ben på kylskåp noteras vara böjda.

För att upptäcka eventuella läckage, installera ett fuktskydd.

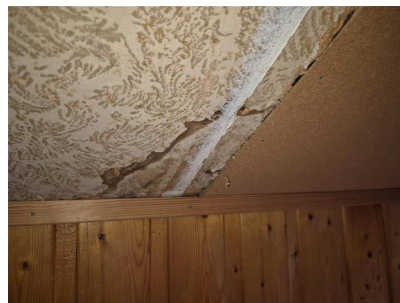
Fuktrosor finns i snedtak till vänster om takfönster.

Ingen förhöjd indikation av fukt vid besiktning.

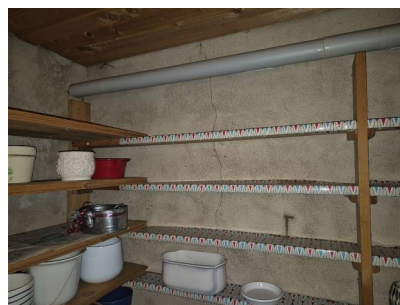
Spricka observeras i yttervägg av betong.

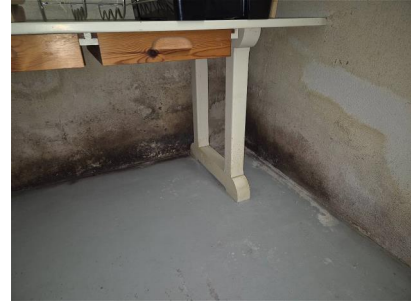
Missfärgning och mindre putssläpp finns i ytterhörn. Ingen avvikande fuktindikation vid besiktning.

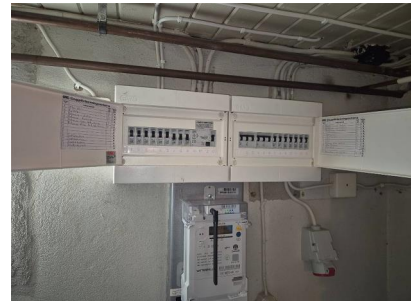
Jordfelsbrytare finns installerad vid elcentralen.

Delar av eldragningar i huset är äldre.
