# Besiktningsprotokoll

Anticimex Försäkringsbesiktning i samarbete med Fastighetsbyrån

| Fastighetsbeteckning:<br>Plåtslagaren 9 | |
| Fastighetsadress:<br>Saxvägen 14 | |

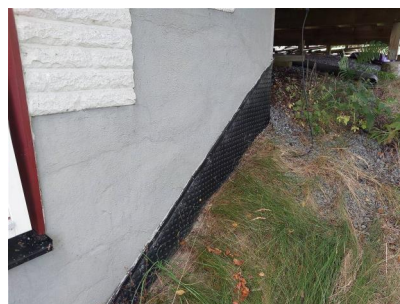
#### Utvändigt / Markförhållanden

Utvändigt fuktskydd ligger oskyddat ovan mark.

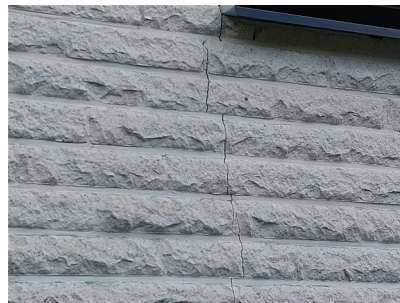
### Utvändigt / Fasad

Sprickor finns i tegelfasaden.

Detta kan leda till fukt- och frysskador i konstruktionen.

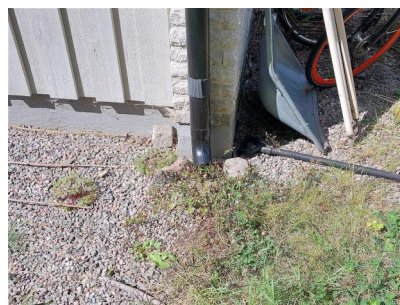
### Utvändigt / Hängrännor / Stuprör

Stuprör avslutas nära husliv.

Detta kan medföra en ökad fuktbelastning på grunden, sockel samt fasad med fuktrelaterade skador som möjlig följd.

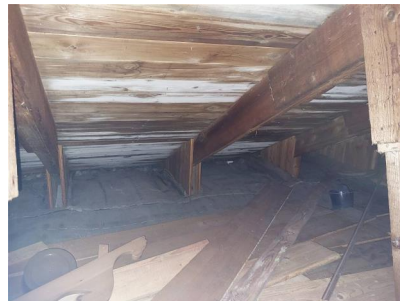
### Utvändigt / Vind

Vid kontroll av vinden har fuktvärden under kritisk fuktnivå för mikrobiell tillväxt uppmätts, dock finns mikrobiell påväxt på underlagstak.

Den upptäckta mikrobiella påväxten på underlagstaket är ett tecken på att vinden har tillförts eller tillförs fukt inifrån bostaden. Observera att besiktning av bostadens ventilationssystem inte har ingått i uppdraget.

Risk för mikrobiell tillväxt föreligger om den relativa fuktigheten (RF) i den omgivande luften är över 75 % vilket i furuvirke motsvarar en fuktkvot (FK) på 17 %. Fuktkvoten i underlagstak/takbjälkar uppmättes till 8%.

Detta värde varierar dock under året beroende på årstid och utomhusklimat.

För att komma tillrätta med detta kan fukttillförseln inifrån bostaden behöva minskas. Det kan göras genom att ventilationen i bostaden förbättras samt att eventuella otätheter i vindsbjälklaget (tak-/väggvinklar, taklucka med mera) tätas. Läs Anticimex faktablad om ouppvärmda vindsutrymmen för tips och råd.

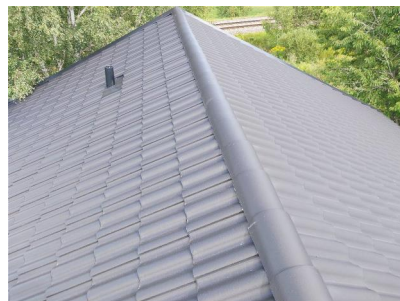
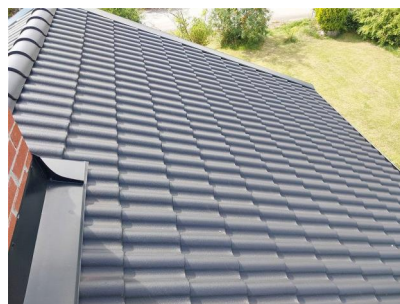
### Utvändigt / Tak

Inget att notera.

Taket är besiktat från marken samt från takstege.
