**Fastighetsuppgifter**

Algusered 1:221

Gihlsrovägen 17

**Besiktningsuppgifter**

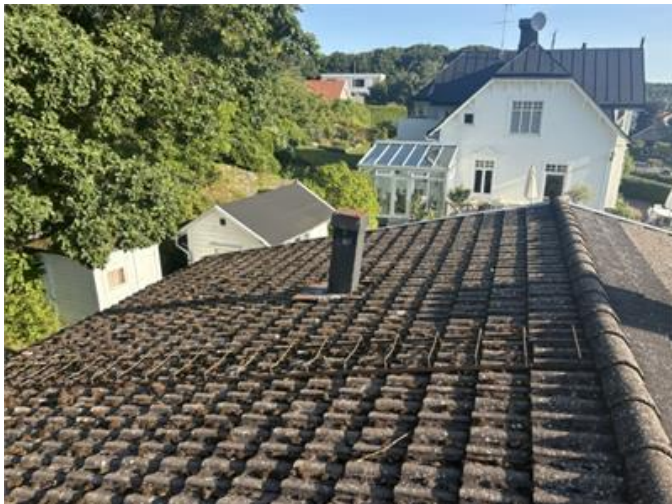
| Besiktningsresultat | | | | | |
|---|---|---|---|---|---|
| Tak | | X | | | Takpannorna är av äldre standard/datum. Mossa förekommer på taktäckningen. Plåtdetaljer är i behov av underhåll/utbyte. Se kommentar/riskanalys. Bild 1 & 2 (Underlagspapp/läkt bedöms vara utbytt, uppgifter angående när/om detta är utfört finns ej). |

-Om taktäckningen är av äldre standard/datum och/eller när brister förekommer kan det ha ett minskat motstånd mot vatteninträning. Detta i sin tur kan leda till fuktskador som kan påverka byggnaden negativt.

Bilden visar vy av tak.

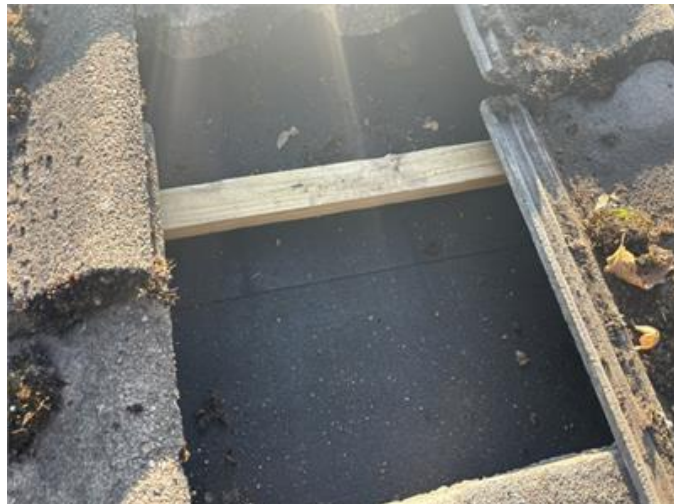
Bilden visar exempel på underlagspapp/läkt som bedöms vara utbytt.

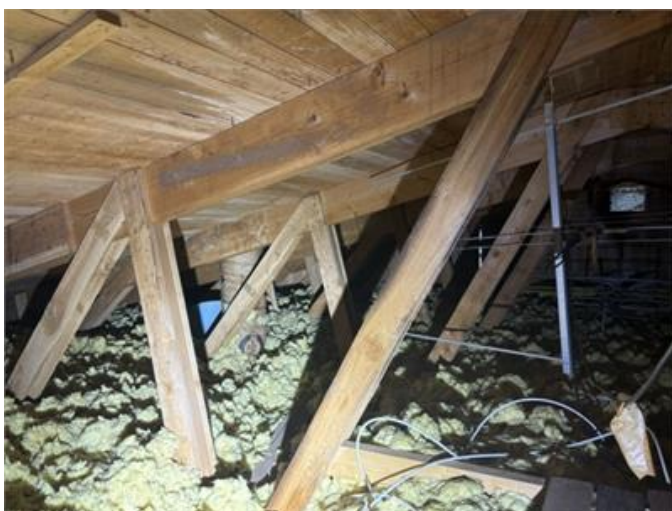
| Besiktningsresultat | | | | | |
|---|---|---|---|---|---|
| <b>Vind</b> | | X | | | Mikrobiell påväxt/missfärgningar förekommer i utrymmet, se kommentar/riskanalys. Bild 3 (Utrymmet är besiktigt ifrån landgången). |

-Om det finns brister i tätningen mellan ett kallt och ett varmt utrymme finns det en risk att relativt varm och fuktig luft läcker ut från det varma utrymmet till det angränsande kalla utrymmet och träffar en kall yta och kondenserar. Missfärgningar kan vara en indikering på att inneluften har läckt ut på vinden så att ett gynnsamt klimat för mikrobiell tillväxt har uppstått. Det kan vara en indikering på att ventilationen inomhus är undermålig. Får detta fortgå finns det en risk att man kan få skador på konstruktioner som i en förlängning påverkar byggnaden negativt.  
-Konturerna på missfärgningarna kan t.ex. ritas in för att få en bättre kontroll över missfärgningarna, skulle de öka i omfattning bör kontakt tas med en fackman för vidare kontroll/åtgärd.

Bilden visar vy av vind.

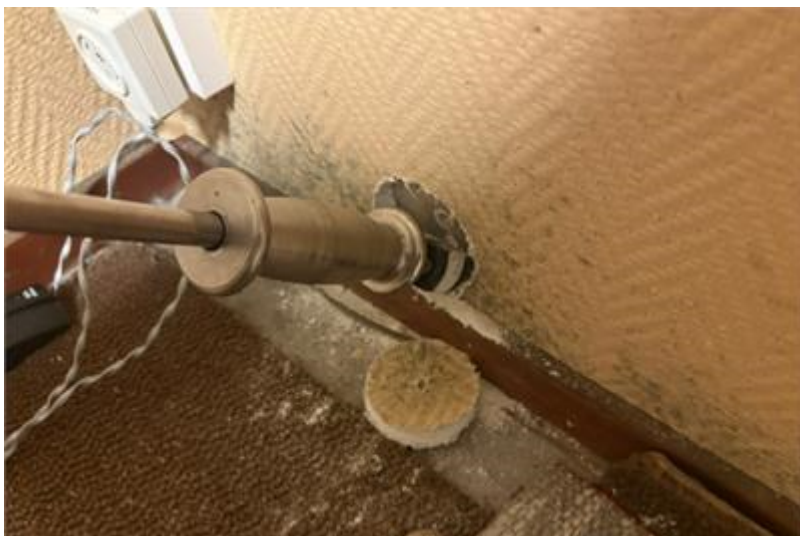
| Besiktningsresultat | | | | | |
|---|---|---|---|---|---|
| <b>Souterrängkällare</b> | | | X | | Byggnaden är uppförd över en souterrängkällare. Fuktkvotmätning är utförd, se vidare kommentar/riskanalys samt bilaga kontroll av konstruktion. |

Det kritiska gränsvärdet för mikrobiell tillväxt är ca 17% fuktkvot i trä och för rötskador/svamp ca 28% fuktkvot i trä.

Vid kontroll av konstruktion mättes fuktkvoter stickprovsvis i en påreglad yttervägg till över 28% fuktkvot. Missfärgningar, puts/färgsläpp, sprickor samt en avvikande lukt förekommer i souterrängkällaren.

Det rekommenderas att denna besiktning kompletteras med en fördjupad undersökning av hela källaren för att utreda orsaken till samt omfattningen av de fuktrelaterade skadorna/bristerna.
