# Besiktningsprotokoll

Anticimex Försäkringsbesiktning i samarbete med Fastighetsbyrån

| Fastighetsadress:<br>Kantarellvägen 13b | |

| Besiktningsdatum:<br>2026-07-17 | Protokollnummer:<br>69801308 |

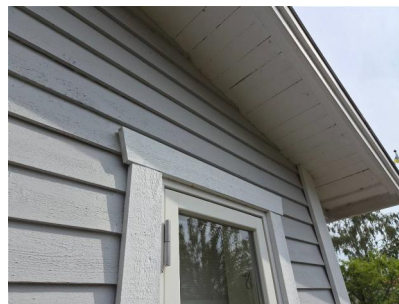
-Överbleck saknas ovan flertalet fönster.

Avsaknad av bleck ovanför fönster medför en ökad risk för att vatten kan rinna in och orsaka fuktrelaterade skador i omkringliggande konstruktioner. Det är framför allt fönstren på södergaveln, där takutsprånget inte ger samma skydd som på långsidorna, som risken är störst.

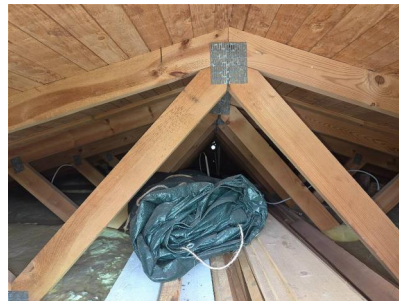
Vid kontroll av vinden uppmättes fuktvärden under kritisk fuktnivå för mikrobiell tillväxt och en normal lukt upplevdes. Det finns risk för mikrobiell tillväxt om den relativa fuktigheten (RF) i den omgivande luften är över 75 %. I furuvirke motsvarar det en fuktkvot (FK) på 17 %.

Fuktkvoten (FK) i underlagstak/takbjälkar uppmättes till 8,9 %.

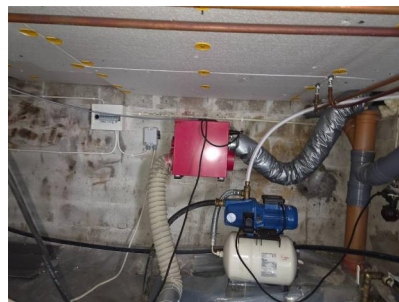
-Krypgrund med installerad avfuktare.

Vid kontroll av konstruktionen uppmättes fuktvärden under kritisk fuktnivå för mikrobiell tillväxt och normal lukt upplevdes. Det finns risk för mikrobiell tillväxt om den relativa fuktigheten (RF) i den omgivande luften är över 75 %. I furuvirke motsvarar det en fuktkvot (FK) på 17 %.

Fuktkvoten (FK) uppmättes till 13 %.

I husets krypgrunder finns en krypgrundsavfuktare installerad. Syftet med denna installation är att genom avfuktning hålla fuktigheten i krypgrunden på en så låg nivå att ingen tillväxt av mikroorganismer är möjlig. För att detta ska fungera är det viktigt att installationen servas årligen med bland annat filterbyte och kontroll av inställningar så att fuktigheten inte stiger.

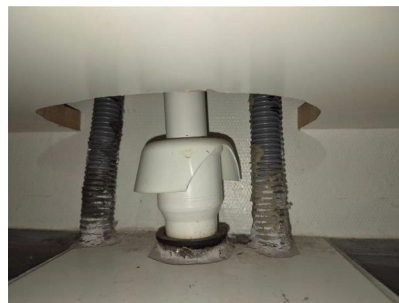
-Golvets lutning mot golvbrunnen är bristfälligt utanför området för dusch.

Brister i golvets och/eller tätskiktets lutning medför risk för att vatten tränger in i omkringliggande konstruktioner/utrymmen vilket i sin tur orsakar fuktrelaterade skador. Det medför också ökad risk för att vatten blir stående i golvets lågpunkter, vilket kan orsaka missfärgningar på klinker/fogar.

-Rör genomföringar finns i golv.

Rör genomföringar i golv medför en ökad risk för otätheter där vatten kan tränga ner i omkringliggande konstruktioner och orsaka fuktskador.

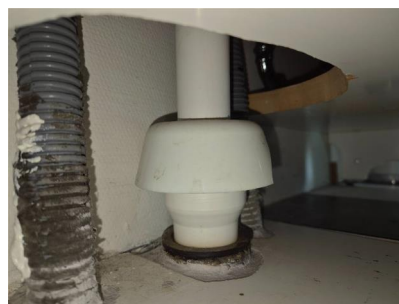
-Rör genomföring för vaskavlopp är placerat för nära vägg.

Det finns risk att tätskiktet inte har kunnat anslutas på ett rätt sätt, vilket kan leda till otätheter där vatten kan tränga ner i omkringliggande konstruktioner.
