**Fastighetsuppgifter**

Klövsjö 6:217

Gullbräckastigen 3

| Uppdragsnummer | Z2564 |

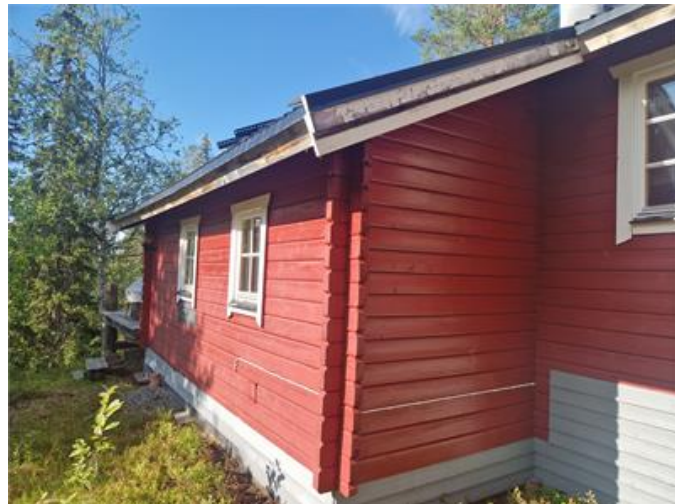
| Besiktningsresultat | | | | | |
|---|---|---|---|---|---|
| Takavvattning | | X | | | Hängrännor och stuprör saknas på delar. |

Fasad. Hängränna saknas på delar.

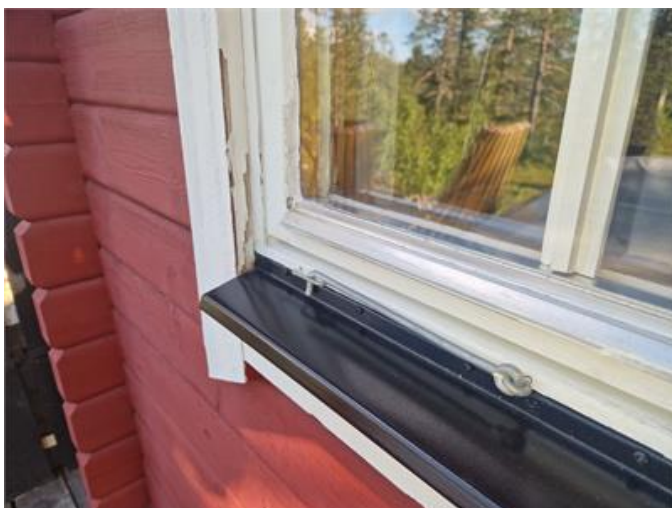
| Besiktningsresultat | | | | | |
|---|---|---|---|---|---|
| Fönster | X | | | | Fönster är i behov av målning/underhåll. |

Fönster är i behov av målning och underhåll.

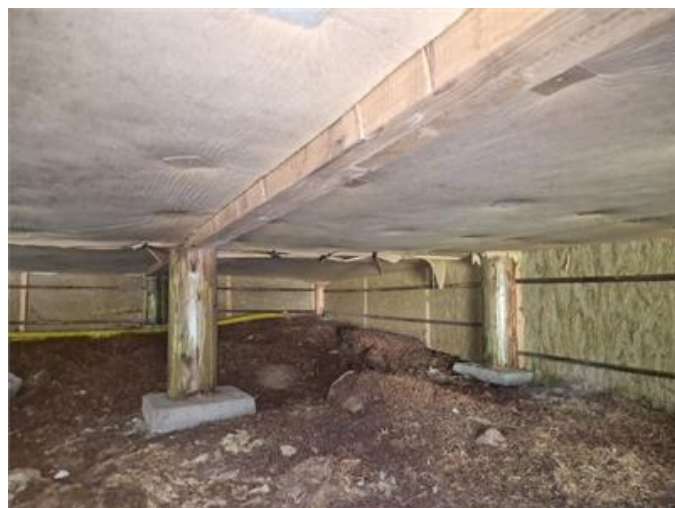
Plintgrund allmänt.

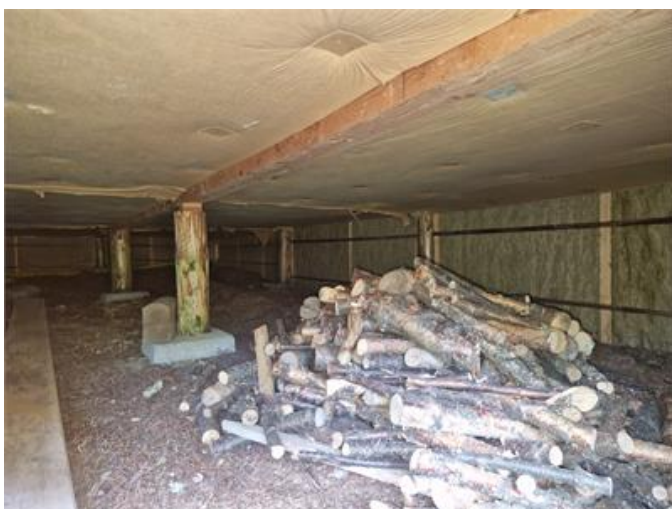
Plintgrund, ved förvaras under hus, bör flyttas.

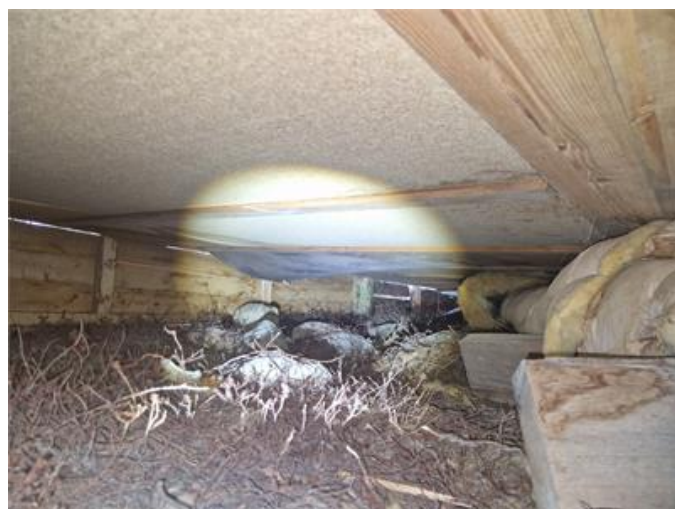
| Besiktningsresultat | | | | | |
|---|---|---|---|---|---|
| | | | X | | Trossbotten hänger lokalt under dusch/wc, missfärgning förekommer lokalt. Vidare teknisk undersökning rekommenderas för att fastställa orsak och omfattning. |

Trossbottenskiva under badrum är missfärgad och hänger.

För att utreda orsaken till och omfattningen av de skador som upptäckts i plintgrunden rekommenderas att en vidare teknisk undersökning utförs. För att fastställa orsak och omfattning, det kan för dagen ej fastställas om det är ett pågående problem eller av äldre ursprung.

Skadan bör hanteras och åtgärdas i erforderlig omfattning.

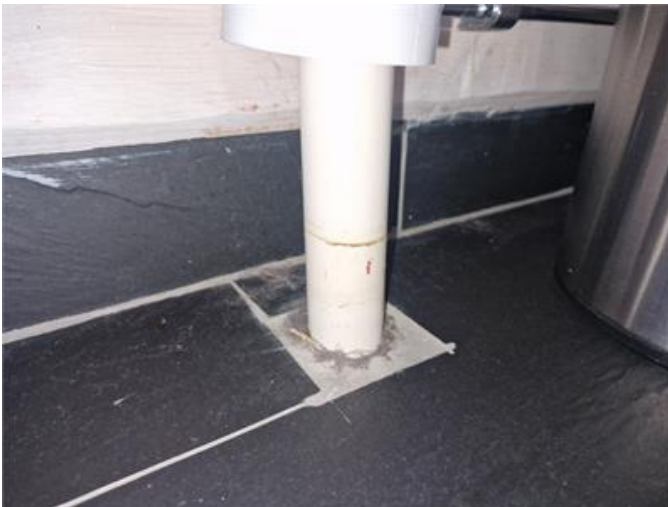
| Besiktningsresultat | | | | | |
|---|---|---|---|---|---|
| | | X | | | Avloppsstos till handfatets avlopp är ej tillräckligt uppdraget över golvnivå. |

Handfatsavlopp når ej över klinker.

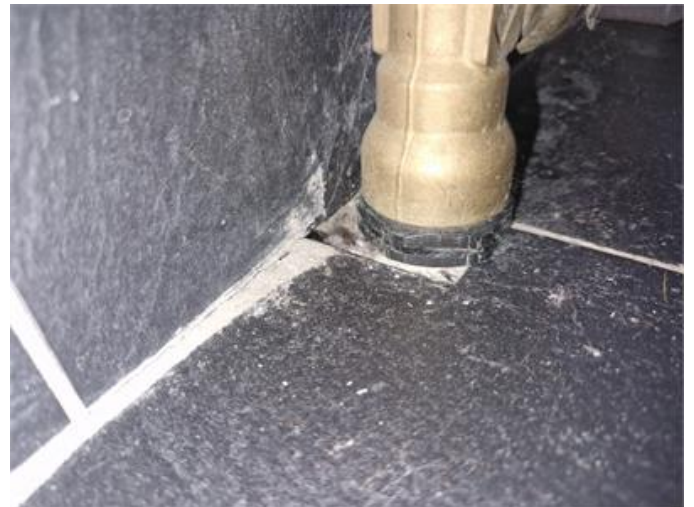
| Besiktningsresultat | | | | | |
|---|---|---|---|---|---|
| | | X | | | Rörinstallationer nära vägg medför ökad risk för fuktskador då rörens placering kan ha påverkat möjligheten att applicera tätskiktet på ett korrekt sätt. |

När rör genomföringar är låga eller ligger för nära vägg är det inte fackmässigt utfört. Det finns risk att tätskiktet inte har kunnat anslutas på rätt sätt, vilket kan leda till fuktskador.

Rör genomföring är vägg nära.

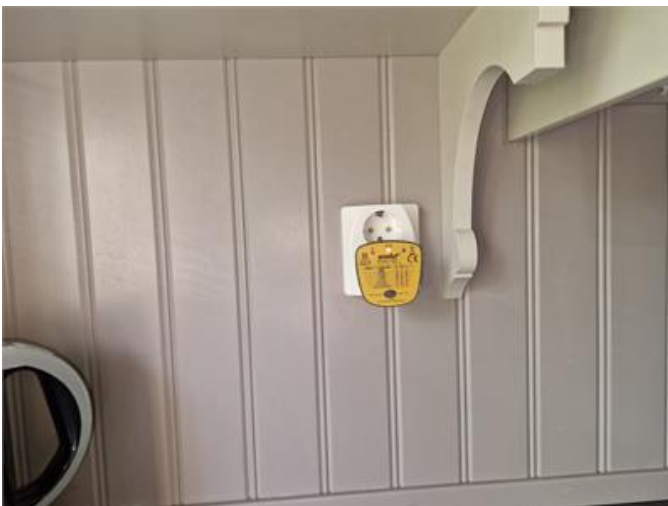
| Besiktningsresultat | | | | | |
|---|---|---|---|---|---|
| | | | X | | Ojordade uttag förekommer i utrymmet. (Skyddsjord saknas) |

Jordade uttag i kök saknar skyddsjord, vilket bör kontrolleras med fackman.

Felkopplade uttag noteras i kök.
