# Besiktningsprotokoll

Anticimex Försäkringsbesiktning i samarbete med Fastighetsbyrån

| Fastighetsadress:<br>Norrbergsgatan 13 | |

| Besiktningsdatum:<br>2026-07-27 | Protokollnummer:<br>69836786 |

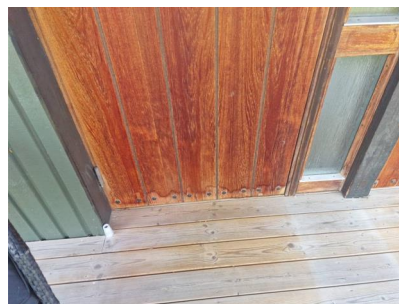
Dörr är i behov av målning/underhåll.

Dörrar där målningsbehov finns riskerar att få fukt- och rötskador på grund av sämre vattenavvisande förmåga.

För att öka livslängden på dörr rekommenderas målning och underhåll.

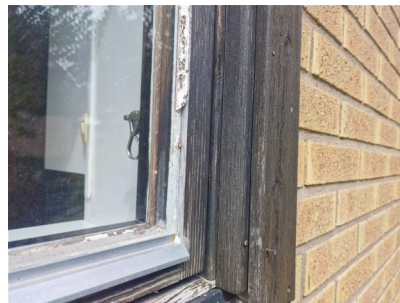
Fönster är i behov av målning/underhåll.

Fönsterbågar och fönsterkarmar där målningsbehov finns riskerar att få fukt- och rötskador på grund av sämre vattenavvisande förmåga.

För att öka livslängden på fönster rekommenderas målning och underhåll.

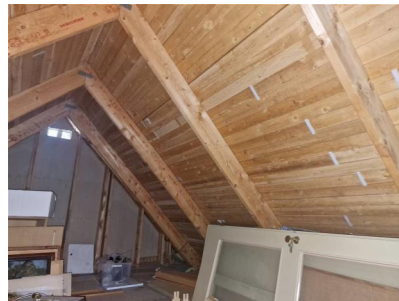
Vid kontroll av vinden uppmättes fuktvärden under kritisk fuktnivå för mikrobiell tillväxt och en normal lukt upplevdes. Fuktkvoten i underlagstak/takbjälkar uppmättes till 10 %.

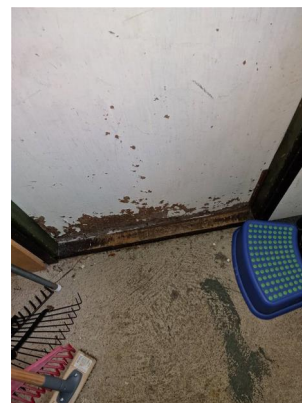
Smärre underhåll av ytskikt och dörrar

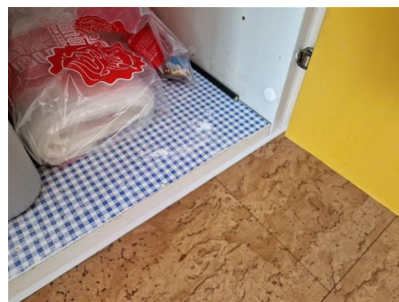
Fuktskydd saknas i diskbänksskåp smat under vitvaror.

Utan fuktskydd är det svårt att upptäcka läckage från rörledningar. Vatten kan då tränga in i omkringliggande konstruktioner och orsaka fuktskador.

För att upptäcka eventuella läckage, installera ett fuktskydd.

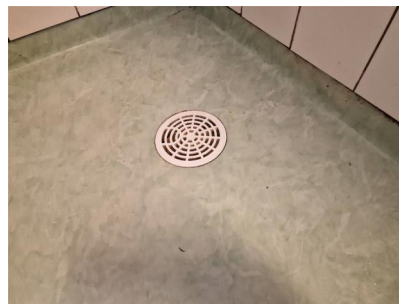
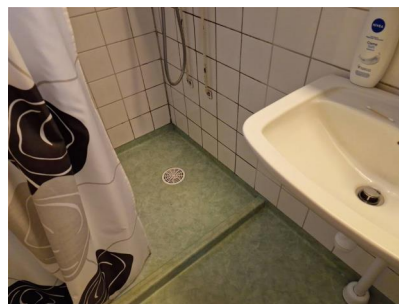
Golvbeläggning har släppt från underlaget vid golvbrunn.

Våtutrymmet har äldre yt-/tätskikt.

Eftersom funktionen, som innebär att ytskiktet/tätskiktet ska vara vattentätt, kan vara nedsatt finns en ökad risk att vatten tränger igenom ytskiktet/tätskiktet med vattenskador i omkringliggande konstruktioner som följd.

Rör genomföring finns i vägg.

Rör genomföringar i väggen medför en ökad risk för att vatten tränger in i omkringliggande konstruktioner och orsakar fuktskador.

Vi rekommenderar ta kontakt med fackman för att bedöma orsak och omfattning samt vilka åtgärder som behöver utföras.

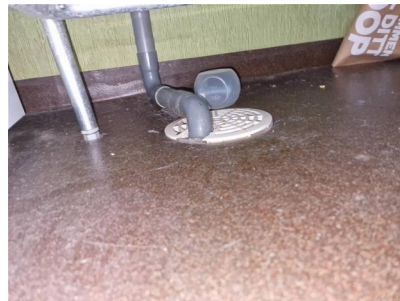
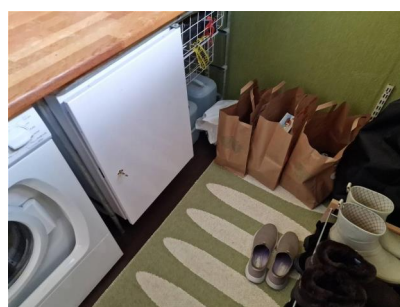
Golvbeläggning har släppt från underlaget vid golvbrunn.

Våtutrymmet har äldre yt-/tätskikt.

Eftersom funktionen, som innebär att ytskiktet/tätskiktet ska vara vattentätt, kan vara nedsatt finns en ökad risk att vatten tränger igenom ytskiktet/tätskiktet med vattenskador i omkringliggande konstruktioner som följd.

Vi rekommenderar en fördjupad undersökning för att bedöma orsak och omfattning.

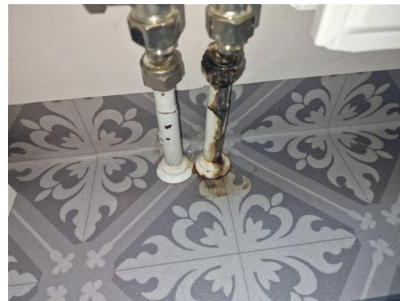
Pågående läckage från radiator rör.  
Kontakta fackman för vidare kontroll och åtgärd.

Rör genomföring finns i golv.

Rör genomföringar i golv medför en ökad risk för att vatten tränger ner i omkringliggande konstruktioner och orsakar fuktskador.
