# Besiktningsprotokoll

Anticimex Försäkringsbesiktning i samarbete med Fastighetsbyrån

| Fastighetsadress:<br>Torsåkersvägen 203 | |

| Besiktningsdatum:<br>2026-08-10 | Protokollnummer:<br>69845445 |

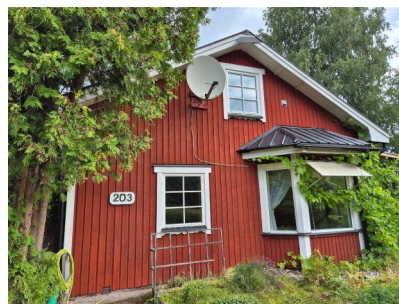
Växter/träd finns i anslutning och delvis på byggnaden. När det finns rabatter och växter nära byggnaden finns risk att fukt stannar kvar i väggarna. Detta kan i sin tur orsaka invändiga fuktskador. Växternas rötter kan också skada grundmuren och sätta dräneringsledningen ur funktion. Området närmast huset rekommenderas att vara fritt från växtlighet.

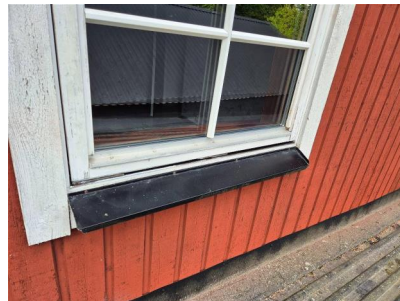
Ett visst underhållsbehov observerades på fönster.

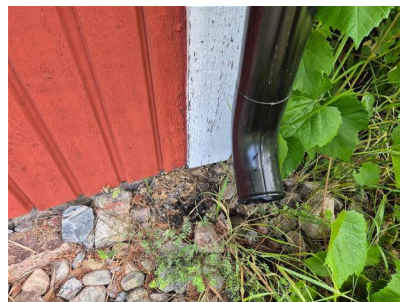
Led gärna ut/bort stuprören från grunden för att minska fuktbelastningen mot intilliggande konstruktioner.

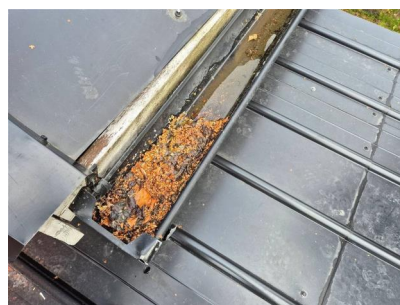
För att förhindra översvämning rekommenderas rensning av hängrännor. Vid samma område är inte takplåten neddragen tillräckligt över vattbrädan vilket på sikt kan skada brädan.

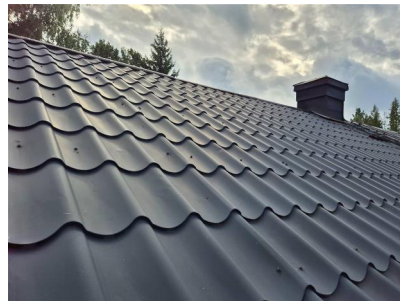
Besiktning av yttertaket har genomförts från mark, anliggande stege och från taket på det inglasade uterummet. På själva plåttaket finns inget att notera. Däremot finns ett underhållsbehov på vindskivor och förekomst av missfärgningar på undersida takutstick.

Vidare kan gärna väderskydd monteras på skorstenen (av fackman) för att skydda mot nederbörd som annars kan orsaka fuktskador och frostsprängning i skorstenen/ murstocken.

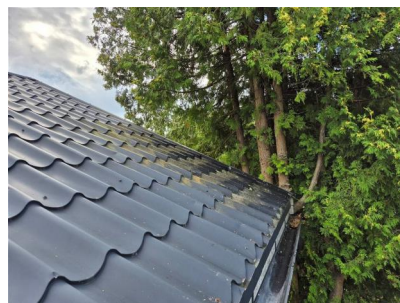
Beskär gärna grenar som växer in mot taket (se även noteringar under "Markförhållanden").

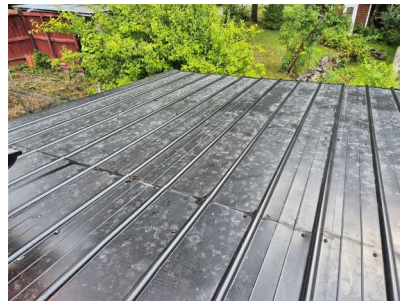
På det inglasade uterummet är taktäckningen av plåt inte anpassad till taklutningen. Vid större snömängder är rådet att regelbundet skotta av taket för att minska belastningen.

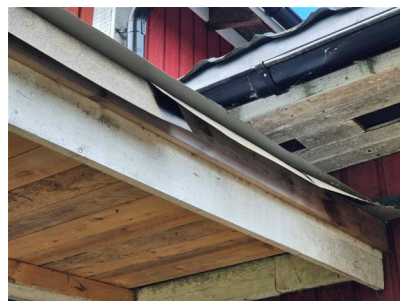
På taket observerade jag även att taksidan in mot hundgården inte är färdigställd.

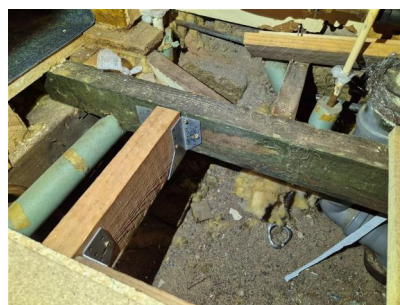
Krypgrunden är enbart begränsat besiktad med hjälp av kamera vid borttaget golv i dusch/wc på entréplan. Träskyddsbehandlat virke samt lokalt rötskadat formvirke observerades i krypgrunden.

Vid kontroll av konstruktionen i krypgrund uppmättes fuktvärden under kritisk fuktnivå för mikrobiell tillväxt och normal lukt upplevdes. Fuktkvoten uppmättes till ca 16 % i golvbjälklaget.

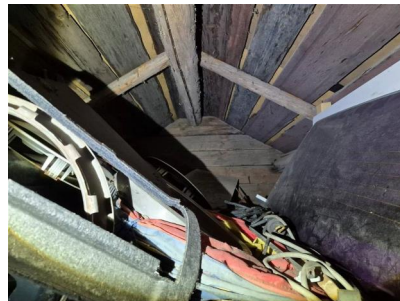
Vinden är begränsat besiktad på grund av belamring med föremål. Vid området närmast luckan finns inget att notera.

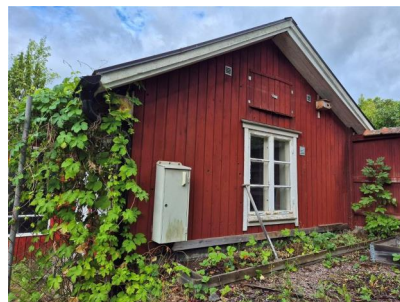
Växtlighet finns i anslutning och delvis på byggnaden. När det finns rabatter och växter nära byggnaden finns risk att fukt stannar kvar i väggarna. Detta kan i sin tur orsaka invändiga fuktskador.

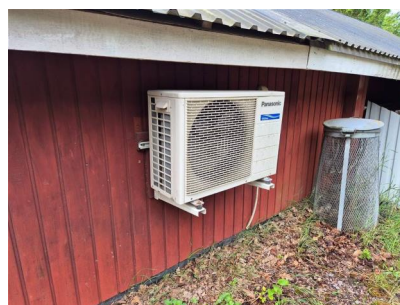
Upplysning framkom om att garagets luftvärmepump är inte inkopplad. Om planer finns på att börja använda värmepumpen, bör man se till att leda bort eventuellt kondensvatten från grunden. Observera att besiktning av byggnadens värmesystem eller värmepumpen inte har ingått i uppdraget.

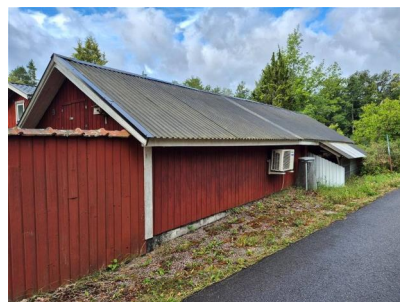
Hängränna saknas delvis. Avsaknad av hängränna ökar fukbelastningen mot nedanförliggande konstruktioner. Detta bör därför åtgärdas.

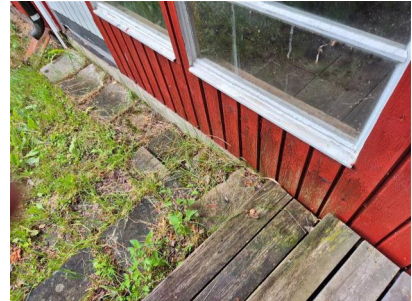
Ett visst underhållsbehov finns på fasadpanel och fönster.

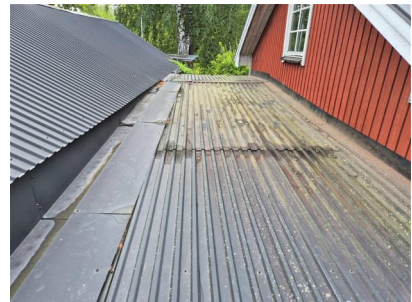
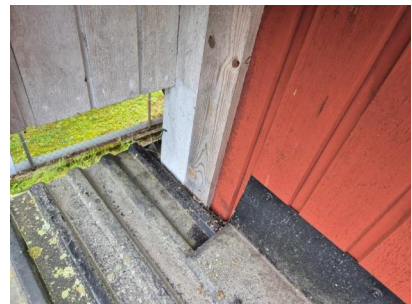
På carporten är taktäckningen av plåt inte anpassad till taklutningen. Vid större snö mängder är rådet att regelbundet skotta av taket för att minska belastningen. Vidare observerade jag att en täckplåt saknas mot ytterhörnet.

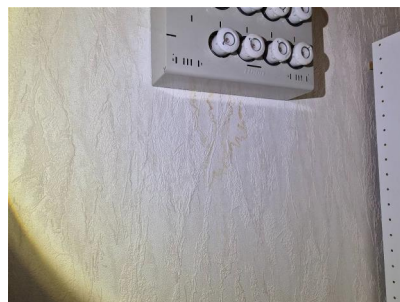
Lokala fuktfläckar observerades på väggen under el-centralen. Orsaken är inte känd dock ser fläckarna ut att vara äldre.

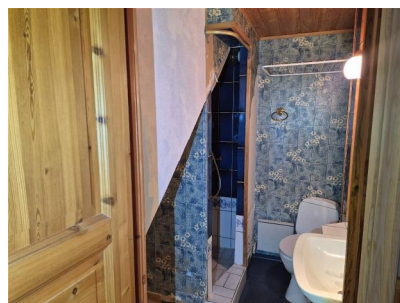
I det äldre våtrummet har renovering påbörjats. På grund av renoveringen har besiktningen inte kunnat utföras.

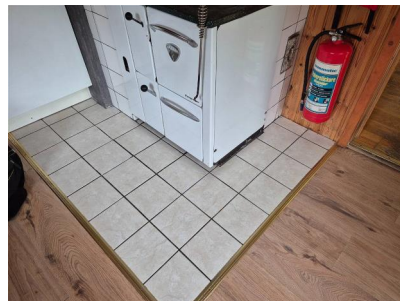
Vissa klinkerplattor har släppt från golvet framför vedspisen. Bedöms vara en mindre brist.

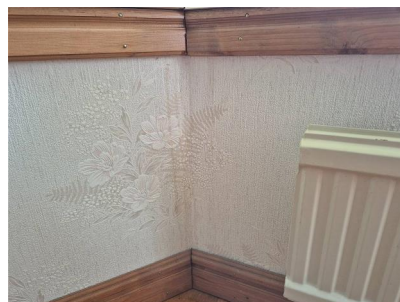
Väggen har mindre fuktfläckar vid burspråket. Orsaken kan vara övervattning av blommor. Bedöms vara äldre.

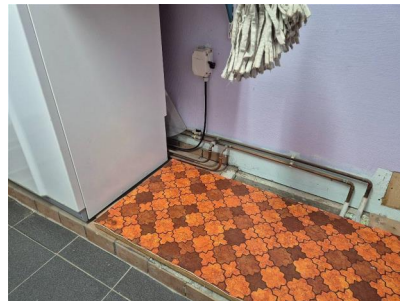
Förbättra gärna tätningen runt varmvattenberedaren (exempelvis med en gummilist eller liknande). Detta för att skydda intilliggande väggkonstruktioner. Se även noteringar under "Allmänt".

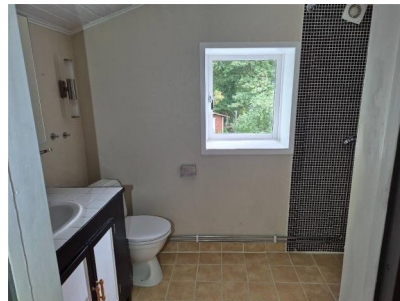
WC-stolen är lös. Det finns risk för fuktskador eftersom WC-stolen är lös. Rörledningar och kopplingar kan släppa och orsaka rörbrott med vattenskador som följd. Se även noteringar under "Allmänt".

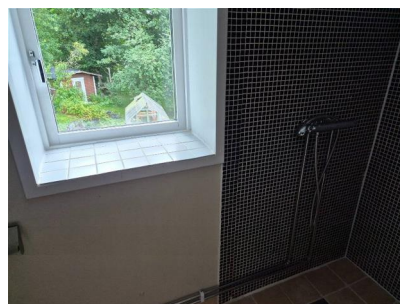
Golvutningen mot brunnen bedöms vara bristfälligt utförd.

Säkerställ att skarven mellan duschplats/väv skyddas exempelvis med duschdraperi eller liknande.
