Gondolen 67

Porsvägen 16

| Uppdragsnummer | AB7778 |
| Besiktningdatum | 2026-08-10 |

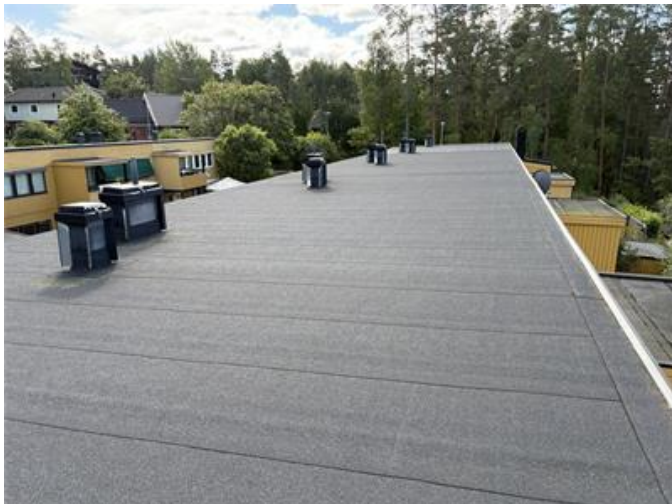
| Besiktningsresultat | | | | | |
|---|---|---|---|---|---|
| Takkonstruktion | | X | | | Låglutande tak, se därför info på protokollets näst sista sida pos. 1. |

Översiktsbild från tak

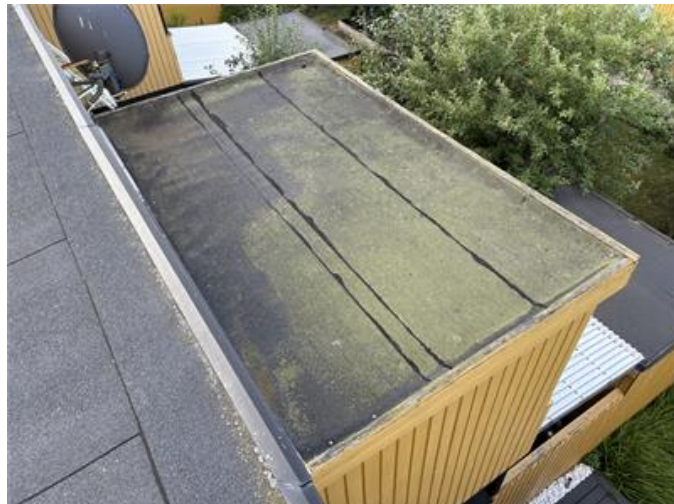
| Besiktningsresultat | | | | | |
|---|---|---|---|---|---|
| Balkong | | X | | | Takpappens tekniska livslängd anses vara passerad och underhållsbehov föreligger.<br>Vindskivebeslag ej monterade.<br>Mindre rötskada i överliggare på räcke. |

Översiktsbild från tak över balkong
