# Besiktningsprotokoll

| Fastighetsbeteckning:<br>Virsbo 2:144 | |
| Fastighetsadress:<br>Tegelbruksvägen 8 | |

| Besiktningsdatum:<br>2026-08-11 | Protokollnummer:<br>69859927 |

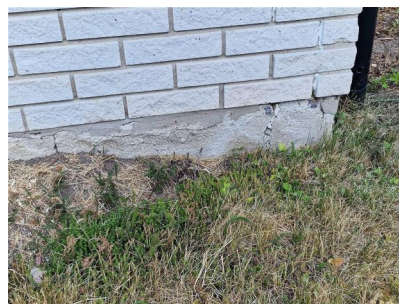
#### Utvändigt / Sockel

Putssläpp förekommer

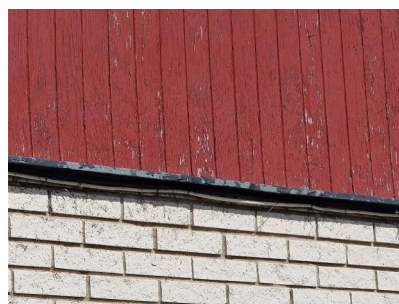
#### Utvändigt / Fasad

Fasadpanelen är delvis i behov av målning/underhåll.

Fasadbeklädnad och träkonstruktioner där målningsbehov finns riskerar att få fukt- och rötskador på grund av sämre vattenavvisande förmåga. För att öka livslängden på fasadbeklädnaden rekommenderas målning och underhåll.

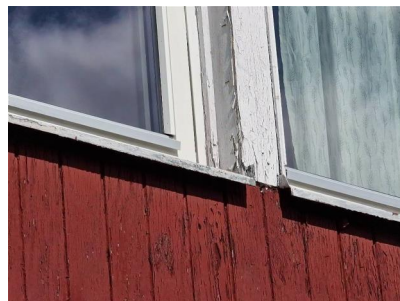
### Utvändigt / Fönster

Fönster är delvis i behov av målning/underhåll.

Fönsterbågar och fönsterkarmar där målningsbehov finns riskerar att få fukt- och rötskador på grund av sämre vattenavvisande förmåga.

För att öka livslängden på fönster rekommenderas målning och underhåll.

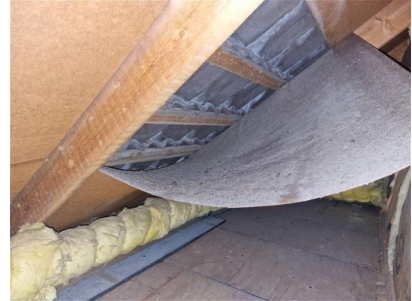
### Utvändigt / Sido Vind

Vissa undertakskivor har släppt.

Vid kontroll av vinden uppmättes fuktvärden under kritisk fuktnivå för mikrobiell tillväxt och en normal lukt upplevdes. Fuktkvoten i underlagstak/takbjälkar uppmättes vid besiktningstillfället till under 6 %. Detta värde varierar dock under året beroende på årstid och utomhusklimat.

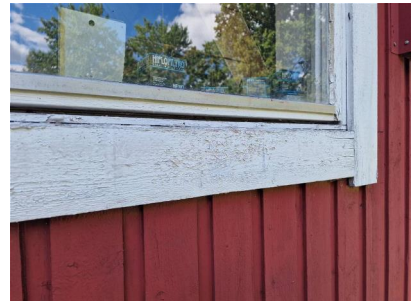
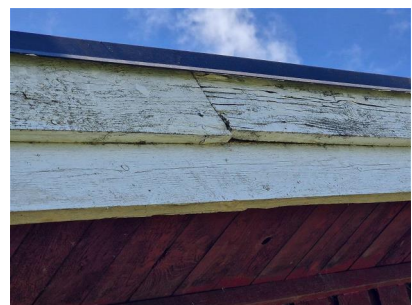
### Utvändigt / Garage fristående in och utvändigt

Begynnande underhållsbehov på vissa utvändiga trädetaljer.

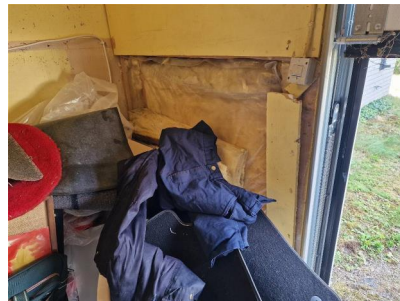
### Utvändigt / Garage vidbyggt in och utvändigt

Innerväggsskivor saknas lokalt.

Delar av träfasad med begynnande underhållsbehov.

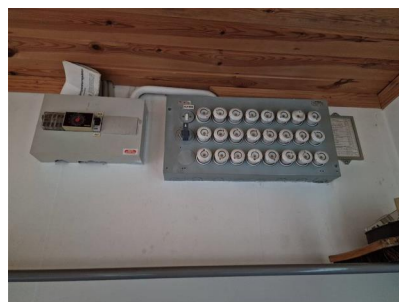
### Entréplan / Entréhall

Jordfelsbrytare finns ej.

Det finns inget krav att hus byggda före år 2000 ska ha jordfelsbrytare. Jordfelsbrytaren minskar dock risken för personskador och brand orsakade av elanläggningen.

Kontakta en elektriker för kontroll och åtgärd.
