# Besiktningsprotokoll

Anticimex Försäkringsbesiktning i samarbete med Fastighetsbyrån

| Fastighetsadress:<br>Taborsvägen 1 | |

| Besiktningsdatum:<br>2026-08-10 | Protokollnummer:<br>69830396 |

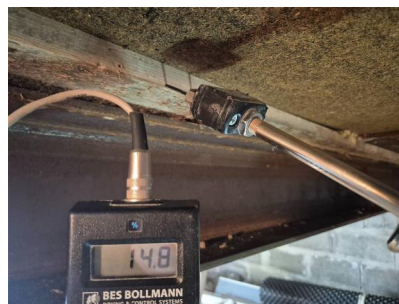
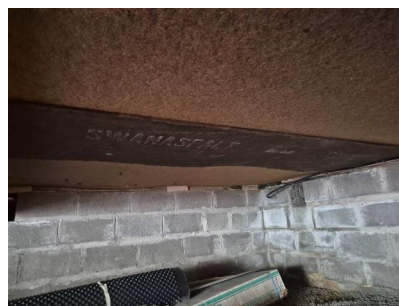
- Vid kontroll av konstruktionen i krypgrund uppmättes fuktvärden under kritisk fuktnivå för mikrobiell tillväxt och normal lukt upplevdes.

Fuktkvoten uppmättes till 15 %.

Gränsvärdet för mikrobiell tillväxt är 17 %.

Golvbjälklaget ovan den uteluftsventilerade krypgrunden riskerar att drabbas av fuktskador på grund av naturlig fuktpåverkan. Detta kan i sin tur leda till mikrobiella skador (angrepp av mikroorganismer) som kan leda till att mikrobiell lukt sprids till boendemiljön.

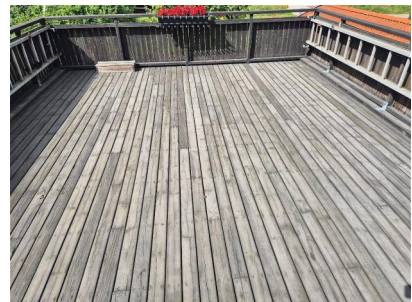
- Plåttaket är inte besiktningsbart då det täcks av en trätrall.

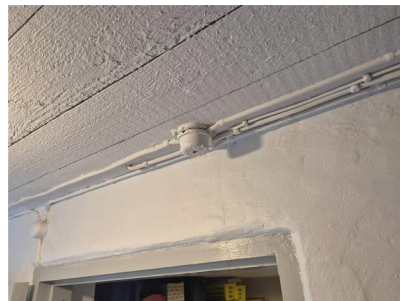
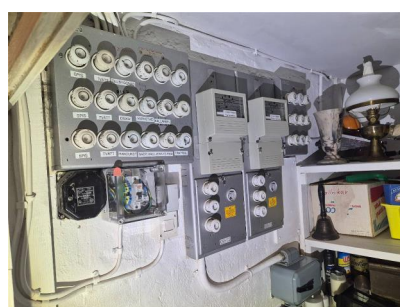
- Delar av elanläggningen i huset är äldre.

Äldre elanläggningar och elkablar är en säkerhetsrisk som kan orsaka både personskador och brand.

- Jordfelsbrytare finns ej.

Det finns inget krav att hus byggda före år 2000 ska ha jordfelsbrytare. Jordfelsbrytaren minskar dock risken för personskador och brand orsakade av elanläggningen.

Kontakta en elektriker för kontroll och åtgärd.

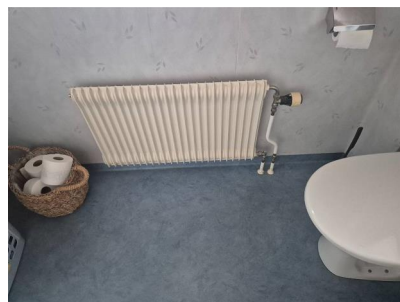
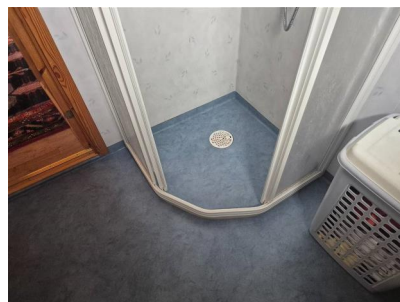
- Våtrummet är äldre.
- Rör genomföringar finns i golvet.

Eftersom funktionen, som innebär att ytskiktet/tätskiktet ska vara vattentätt, kan vara nedsatt finns en ökad risk att vatten tränger igenom ytskiktet/tätskiktet med vattenskador i omkringliggande konstruktioner som följd.

Fuktindikering i utrymmet gav inga förhöjda fuktindikationer.

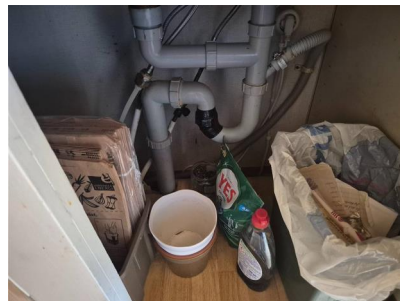
- Fuktskydd saknas i diskbänksskåp.

Utan fuktskydd är det svårt att upptäcka läckage från rörledningar. Vatten kan då tränga in i omkringliggande konstruktioner och orsaka fuktskador.

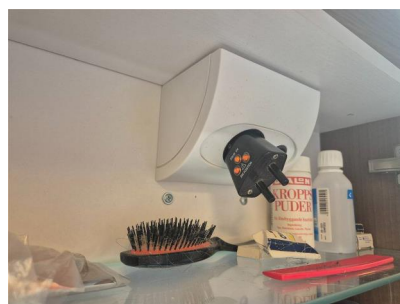
- Vid stickprovskontroll av jordade eluttag noterades felkoppling.

Kontakta en elektriker för kontroll och åtgärd.

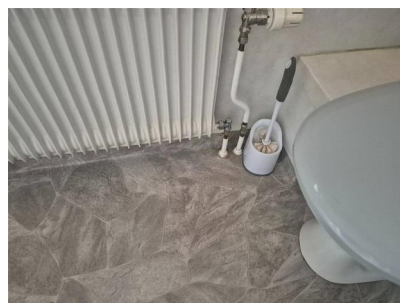
- Rör genomföringar finns i golv.

Rör genomföringar i golvet medför en ökad risk för att vatten tränger ner i omkringliggande konstruktioner och orsakar fuktskador.

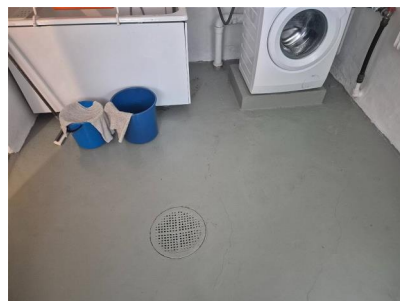
- Golvbrunn av gjutjärn i betongplatta.

Detta bedöms som en mindre brist, dock skall golvbrunnen och dess anslutningar bytas vid framtida renovering.
