# Besiktningsprotokoll

| Fastighetsbeteckning:<br>Järnskogsboda 1:151 | |
| Fastighetsadress:<br>Boda Instuga 1 | |

| Besiktningsdatum:<br>2026-08-11 | Protokollnummer:<br>69852892 |

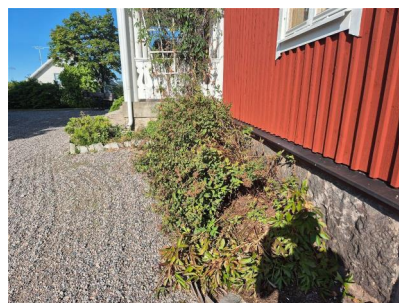
Växter finns i anslutning till byggnaden.

När det finns rabatter och växter nära byggnaden finns risk att fukt stannar kvar i väggarna. Detta kan i sin tur orsaka invändiga fuktskador. Växternas rötter kan också skada grundmuren och sätta dräneringsledningen ur funktion.

Området närmast huset rekommenderas att vara fritt från växtlighet.

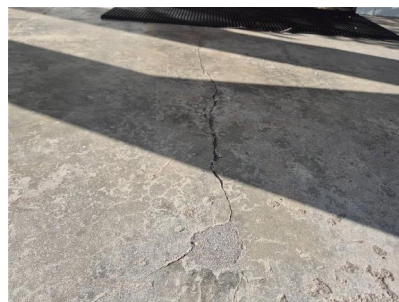
Sprickor finns på golv till farstubro.

Dessa bedöms inte ha lett till bakomliggande skador.

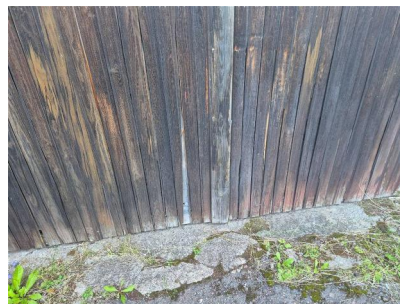
Garagedörr har färgsläpp och torrsprickor.

Dörrar där målningsbehov finns riskerar att få fukt- och rötskador på grund av sämre vattenavvisande förmåga.

För att öka livslängden på dörr rekommenderas målning och underhåll.

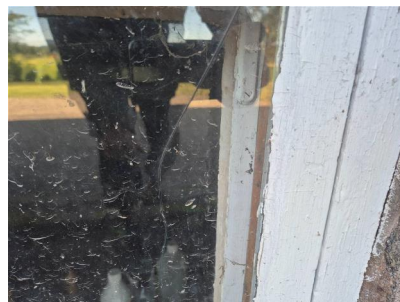
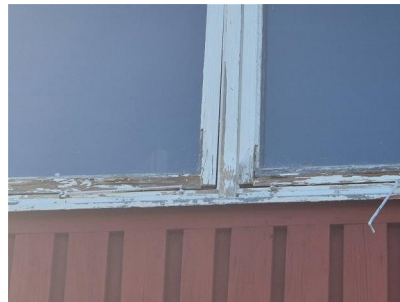
Fönster har färgsläpp och torrsprickor.  
- Sprickor i glasrutor förekommer.

Fönsterbågar och fönsterkarmar där målningsbehov finns riskerar att få fukt- och rötskador på grund av sämre vattenavvisande förmåga.

För att öka livslängden på fönster rekommenderas målning och underhåll.

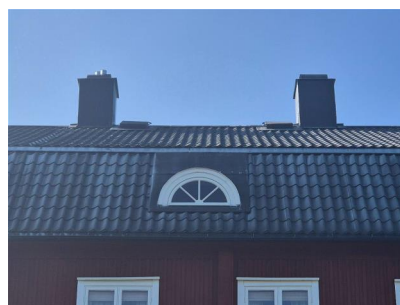
- Yttertaket har inte besiktigats i sin helhet då säker anordning till taklucka på vind saknade. (taket är besiktat från mark och balkong)

- Färgsläpp noterades på takplåt.

Detta bedöms som en mindre brist.

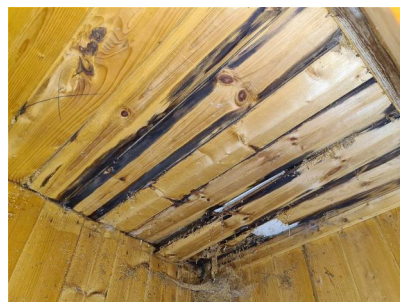
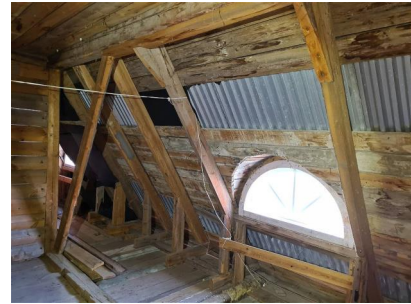
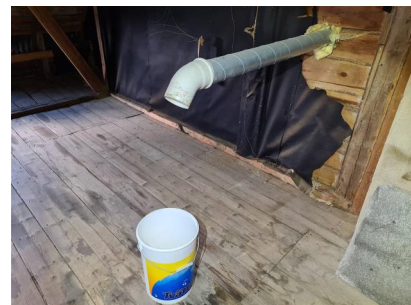
- På husets vind noterades lokala missfärgningar och fuktfläckar, vid fuktmätning av åtkomliga fläckar noterades inga förhöjda fuktvärden. Då taket saknar underlagstak/kondensskydd kan detta vara ett pågående problem.

- Del av husets ventilation avslutas på vinden (se bild i protokollet). Det rekommenderas att röret avslutas utanför yttertak.

- Fuktfläckar noterades i underlagstak och på brädor.
- Underlagstak/kondensskydd saknas.
- Frånluftsventilation avslutas på vinden.
- Fuktindikering utan anmärkning vid åtkomliga fläckar.

Fuktfläckar kan bero på olika saker, och kan vara ett tecken på en tidigare eller ett pågående läckage.

- Vid kontroll av vinden uppmättes fuktvärden under kritisk fuktnivå för mikrobiell tillväxt och en normal lukt upplevdes. Fuktkvoten i underlagstak/takbjälkar uppmättes till 8 %.

Vi rekommenderar en fördjupad undersökning för att bedöma orsaken till och omfattningen av detta, för att fastslå om åtgärd är nödvändig.

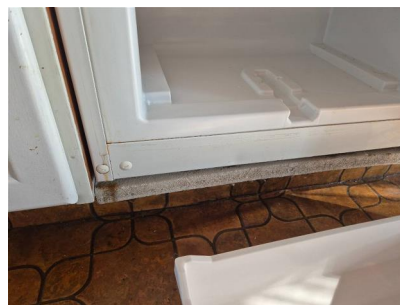
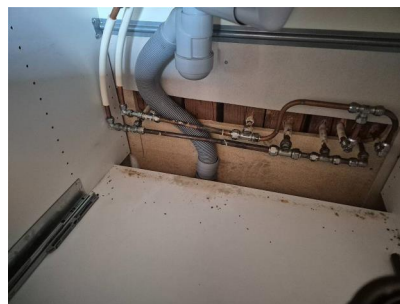
- Fuktskydd saknas under kyl/frys och i diskbänkskåp. Utan fuktskydd är det svårt att upptäcka läckage från rörledningar.

För att upptäcka eventuella läckage, installera ett fuktskydd.

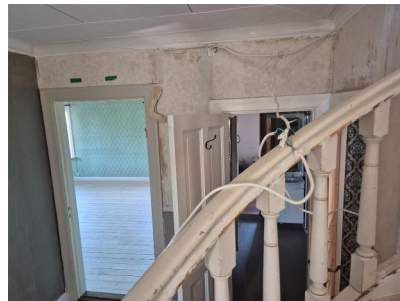
Elkablar var bristfälligt uppsatta vid besiktningen.

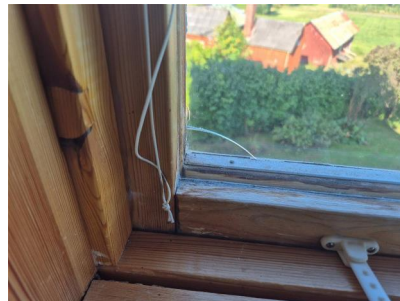
- Spricka noterades i fönsterglas.

Detta bedöms som en mindre brist.

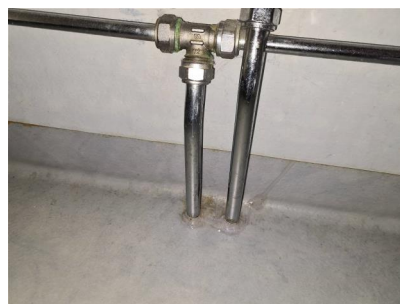
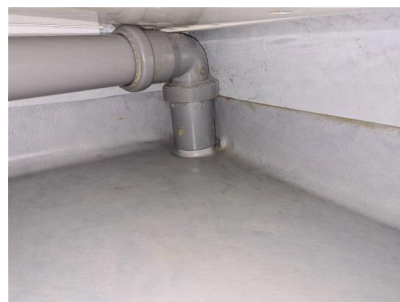
- Rörgenomföring finns i golv.
- Avloppsrör är placerat nära vägg.

Rörgenomföringar i golvet medför en ökad risk för att vatten tränger ner i omkringliggande konstruktioner och orsakar fuktskador. När avloppsrör placeras nära vägg riskerar ytskikt att släppa från underlaget i förtid.

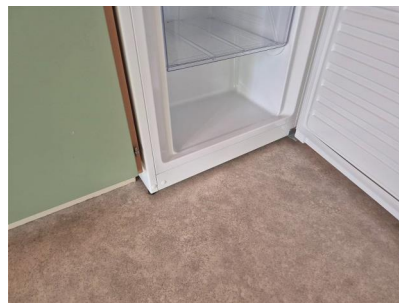
- Fuktskydd saknas under kyl/frys. Utan fuktskydd är det svårt att upptäcka läckage från rörledningar.

För att upptäcka eventuella läckage, installera ett fuktskydd.

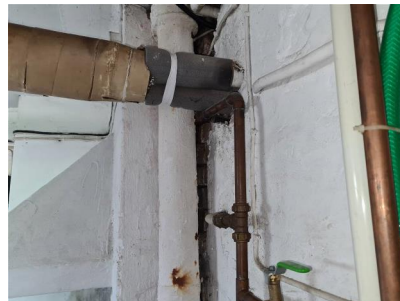
- Rost noterades på avloppsstam.

Det rekommenderas att en rörmokare kontaktas för kontroll och åtgärd av detta.
