Eken 6

Drejargatan 18

| Uppdragsnummer | A37721 |
| Besiktningsdatum | 2026-08-11 |

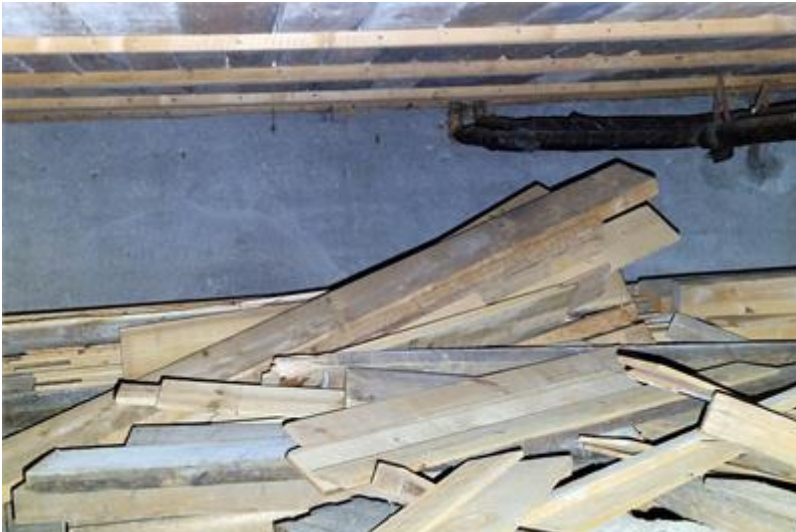
| Konstruktionsdel | Torpargrund |
| Konstruktionsuppbyggnad | Bjälklag av träkonstruktion. Blindbotten av brädor. |

Det kritiska gränsvärdet för mikrobiell tillväxt brukar anges till ca 15-17% fuktkvot (FK).

FK i aktuell grund uppmättes till 13% och ingen avvikande lukt upplevdes vid besiktningstillfället.

Notera att stickprovsmässig undersökning är utförd samt att mätvärden normalt sett varierar över årstiderna varför dessa i sig inte kan beskriva omfattningen av en problematik eller garantera frånvaro av sådan. För att säkert fastställa konstruktionens kondition och fuktstatus måste en mer omfattande undersökning utföras.
