# Besiktningsprotokoll

Anticimex Försäkringsbesiktning i samarbete med Fastighetsbyrån

| Fastighetsadress:<br>Norra Flundregatan 10 | |

| Besiktningsdatum:<br>2026-08-06 | Protokollnummer:<br>69842984 |

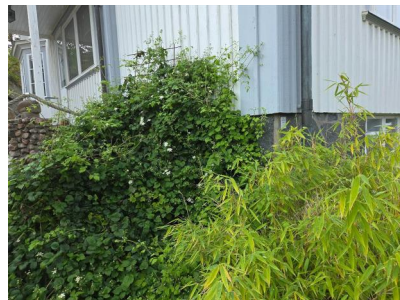
Växter finns i anslutning till byggnaden.

När det finns rabatter och växter nära byggnaden finns risk att fukt stannar kvar i väggarna. Detta kan i sin tur orsaka invändiga fuktskador. Växternas rötter kan också skada grundmuren och sätta dräneringsledningen ur funktion.

Marken/berget lutar mot huset.

Detta innebär en ökad fuktbelastning mot grunden vilket i sin tur kan orsaka fuktskador i huset.

Området närmast huset rekommenderas att vara fritt från växtlighet.

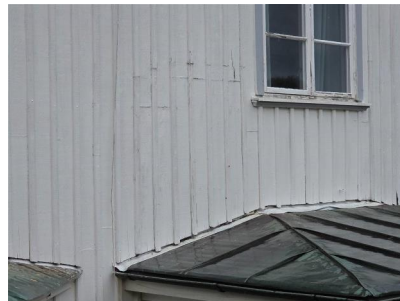
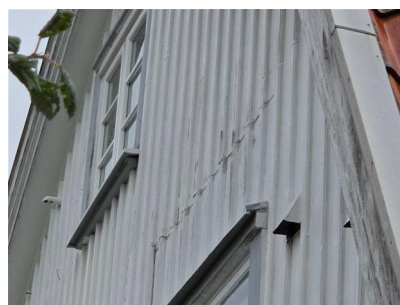
Fasadbeklädnaden har färgsläpp och torrsprickor.

Fasadbeklädnad och träkonstruktioner där målningsbehov finns riskerar att få fukt- och rötskador på grund av sämre vattenavvisande förmåga.

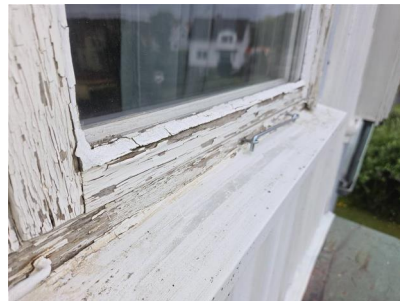
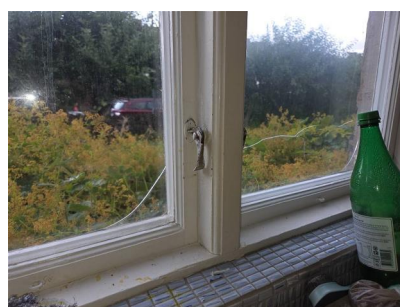
Fönster är i behov av målning/underhåll.

Fönsterbågar och fönsterkarmar där målningsbehov finns riskerar att få fukt- och rötskador på grund av sämre vattenavvisande förmåga.

De flesta isolerglas är äldre.

Befintliga fönster är äldre vilket betyder att tätningen mellan fönsterrutorna kan vara sämre. Detta kan leda till att missfärgning/imma kan uppstå mellan glasrutorna.

Sprickor finns i fönsterglas.

För att öka livslängden på fönster rekommenderas målning och underhåll.

Eftersom fönsterglas har sprickor bör kontakt tas med entreprenör för bedömning av omfattningen av ett eventuellt fönsterglasbyte.

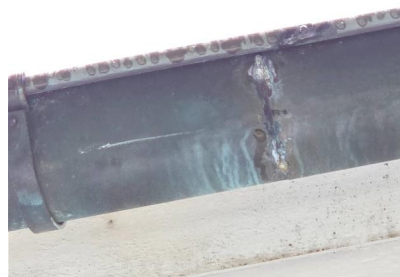
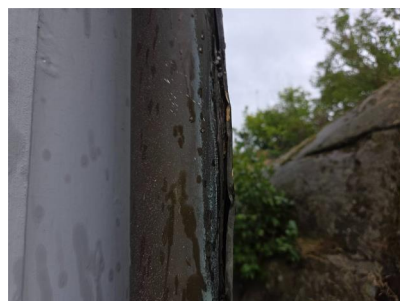
Dagvattenledningar är äldre med vissa läckagepunkter, vidare är stuprör delvis bristfälligt/ej anslutet till markledning, frostsprängning finns på fals som delvis är vänd mot fasad

Äldre dagvattenledningar med brister leder ofta till större läckage, vilket i sin tur innebär risk för fuktskador på fasad, sockel och i bakomliggande konstruktioner.

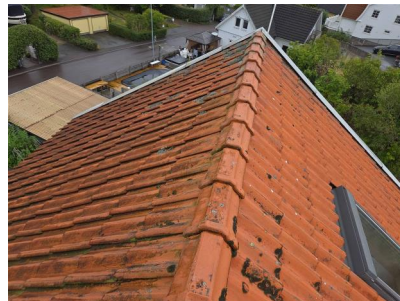
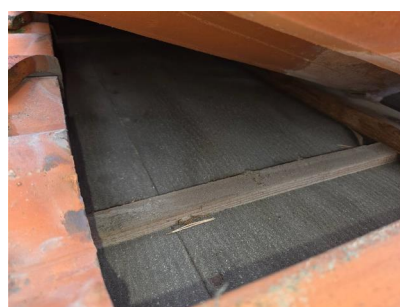
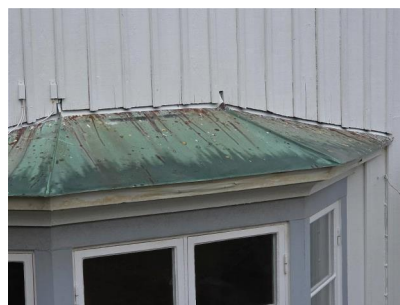
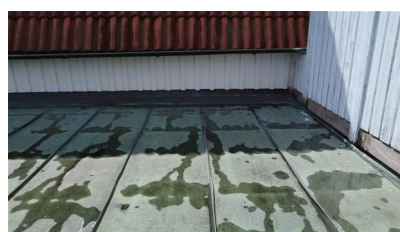
Yttertaket bedöms vara något äldre (framförallt underliggande papp), plåttak ovan burspråk har även vissa missfärgningar.

Takpannor, plåtdetaljer och underlagspapp har enligt vår bedömning en begränsad livslängd. Eftersom husets taktäckning är äldre har det ett minskat motstånd mot vatteninträngning. Detta i sin tur kan leda till fuktskador på träläkt och vidare ner i underliggande konstruktioner.

Låglutande tak på tillbyggd del (framsida) bedöms ha en bristfällig taklutning

Taktäckningen av plåt är inte anpassad till taklutningen. Risk finns för läckage med fuktskador som följd.

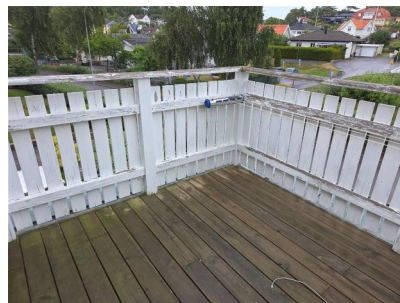
Balkongräcke och träkonstruktioner är i behov av målning/underhåll.

Balkongräcke och träkonstruktioner där målningsbehov finns riskerar att få fukt- och rötskador på grund av sämre vattenavvisande förmåga.

För att öka livslängden på balkongen rekommenderas målning och underhåll.

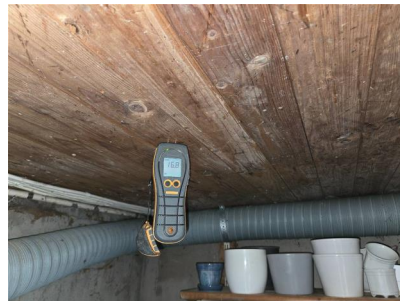
Vid kontroll av konstruktionen i utrymmet uppmättes fuktvärden under kritisk fuktnivå för mikrobiell tillväxt och normal lukt upplevdes.

Golvbjälklaget ovan förråd riskerar att drabbas av fuktskador på grund av naturlig fuktpåverkan. Detta kan i sin tur leda till mikrobiella skador (angrepp av mikroorganismer) som kan leda till att mikrobiell lukt sprids till boendemiljön.

Risk för mikrobiell tillväxt föreligger om den relativa fuktigheten (RF) i den omgivande luften är över 75% vilket i furuvirke motsvarar en fuktkvot (FK) på 17 %.

Fuktkvoten uppmättes i underkant träbjälklag till 16,8%.

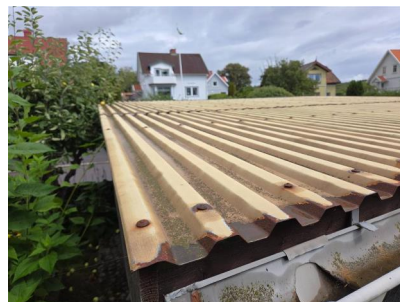
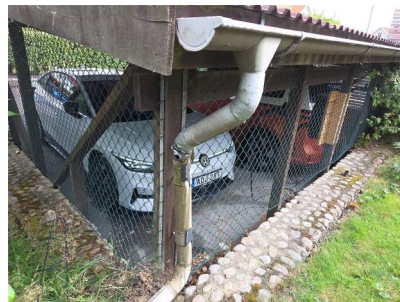
Plåttaket med något bristfälligt taklutning har rostangrepp.

Brister i taktäckningen kan leda till att regn- eller smältvatten tränger in orsakar fuktskador.

Dagvattenledning är äldre, se vidare punkt: Hängrännor/Stuprör

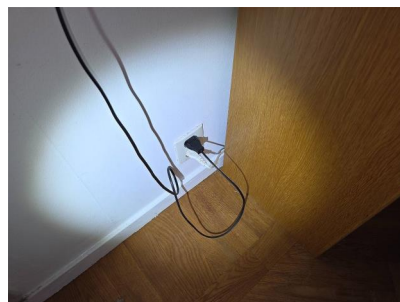
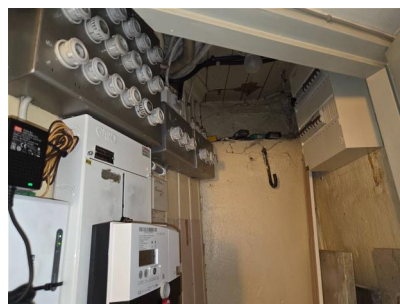
Delar av elanläggningen i huset är eventuellt äldre.

Äldre elanläggningar och elkablar är en säkerhetsrisk. Kontakta en elektriker för kontroll och åtgärd.

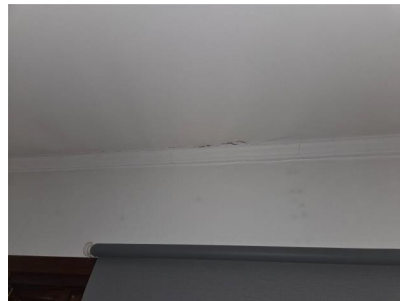
Sprickor finns i tak av s.k. spänntak.

Dessa bedöms inte ha lett till bakomliggande skador.

Vid framtida renoveringar bör spänntak bytas ut för mer brandsäkra alternativ.

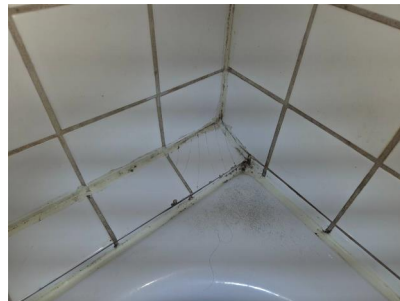
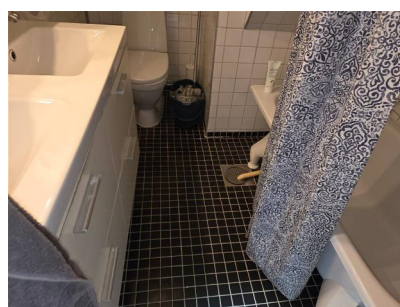
Våutrymmet har äldre yt-/tätskikt, enstaka mindre krackelering/sprickor finns kring badkar.

Eftersom funktionen, som innebär att ytskiktet/tätskiktet ska vara vattentätt, kan vara nedsatt finns en ökad risk att vatten tränger igenom ytskiktet/tätskiktet med vattenskador i omkringliggande konstruktioner som följd.

Normala fuktvärden indikerades mot klinker/kakel.

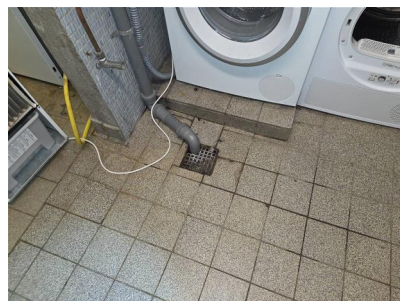
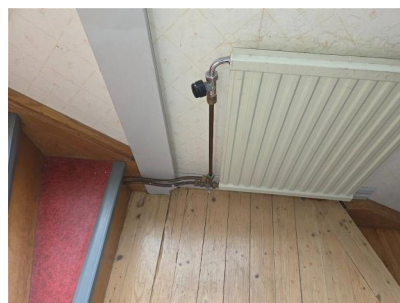
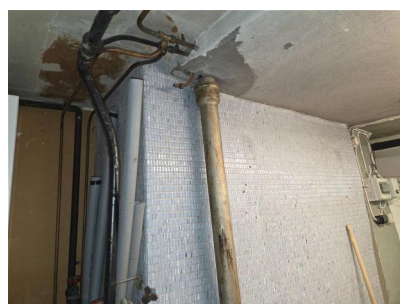
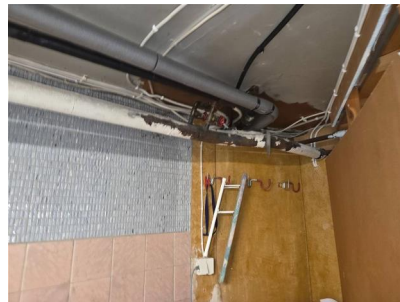
Gjutjärnsbrunnen är rostangripen.

Gammal rostig gjutjärnsbrunn ökar risken för läckage med fukt/luftsador som följd.

Delar av husets rör- /avlopp- /värmeledningssystem är äldre.

Detta behöver inte betyda att systemen har några allvarliga brister, men äldre rör- /avlopp- /värmeledningssystem kan ha nedsatt funktion/brister på grund av sin ålder, vilket i värsta fall kan leda till läckage.

Vi rekommenderar att du kontaktar en fackman för en fördjupad undersökning.

Vi rekommenderar att en fackman kontaktas för att kontrollera husets rör- /avlopp- /värmeledningssystem samt för att hjälpa er med eventuella åtgärder. Observera att ingen besiktning av dessa system har ingått i uppdraget.

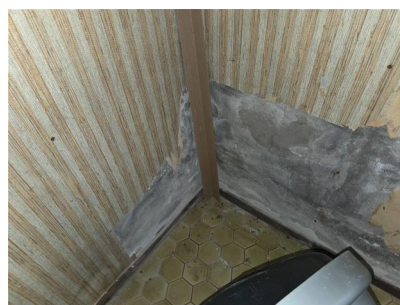
Källarväggar har täta ytskikt direkt på grundmur.

På insidan av källarväggarna finns täta ytskikt som har släppt från underlaget.

Utvändigt fuktskydd samt dräneringsledningar saknas troligtvis kring vissa delar av huset (med hänsyn taget till ålder och byggnadssätt), alt. är äldre så kan systemet ha nedsatt funktion. Detta ökar risken för invändiga fuktskador i källaren, därav är det viktigt att källaren även i framtiden behålls i nuvarande skick så att fukt/mikrobiella skador kan undvikas.

Vi rekommenderar en fördjupad undersökning för att bedöma orsak och omfattning.

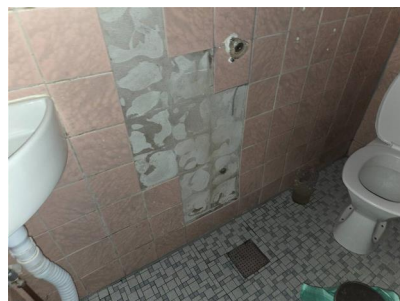
Utrymmet har äldre yt/tätskikt som har släppt från underlaget samt att äldre golvbrunn finns, se vidare punkt: Tvättstuga.

Vid kommande renoveringar bör dagens normer för utrymmet tillämpas.
