**Fastighetsuppgifter**

Norrby 2:6

| Uppdragsnummer | A37710 |
| Besiktningsdatum | 2026-08-11 |

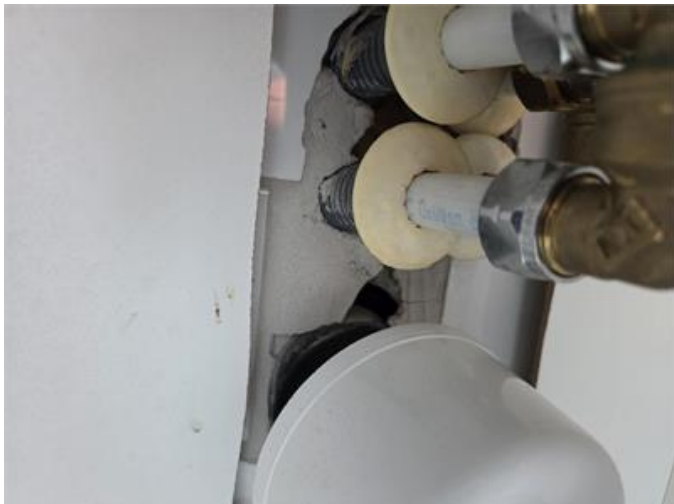
Badrum övre plan

| Besiktningsresultat | | | | | |
|---|---|---|---|---|---|
| Dusch/wc | | x | | | - Manschett i golvbrunn är ej besiktningsbar. Dold av bruk.<br>- Otätheter på tätskikt förekommer invid tvättställets avlopp samt vattenrör. Se bild. |

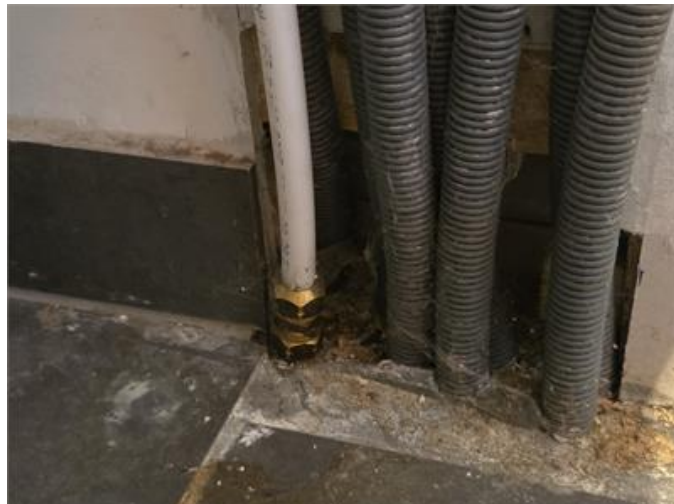
| Besiktningsresultat | | | | | |
|---|---|---|---|---|---|
| Tvättstuga | | x | | | - Rör genomföringar i golv är ett avsteg från branschrekommendationerna.<br>- Tätskikt saknas delvis. Se bild.<br>- Golvbrunnen är enligt gällande anvisningar monterad för nära vägg.<br>- Manschett i golvbrunn är ej besiktningsbar. Dold av bruk. |

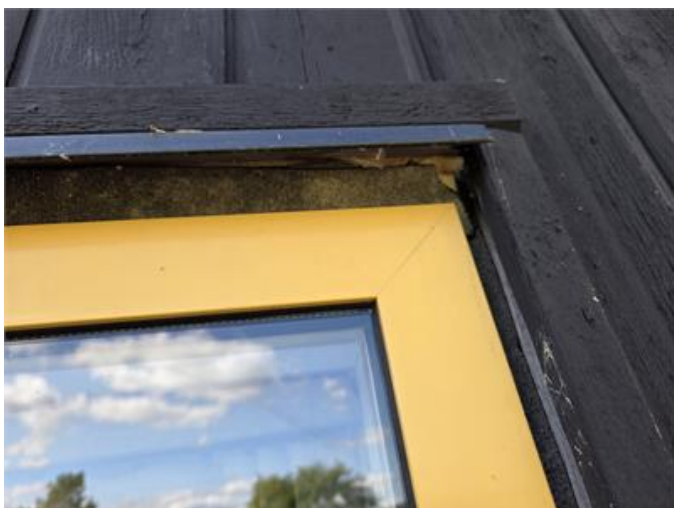
| Besiktningsresultat | | | | | |
|---|---|---|---|---|---|
| Fönster | | x | | | - Runda fönster saknar fönsterbleck.<br>- Fönsterbleck har ej uppdragna gavlar, vilket kan leda till att fukt tränger in i underliggande väggkonstruktion.<br>- Synlig drevisolering/otätheter noterades runt fönster, bör åtgärdas. |
