# Besiktningsprotokoll

Anticimex Försäkringsbesiktning i samarbete med Fastighetsbyrån

| Fastighetsadress:<br>Mellanviken 33 | |

| Besiktningsdatum:<br>2026-08-11 | Protokollnummer:<br>69854914 |

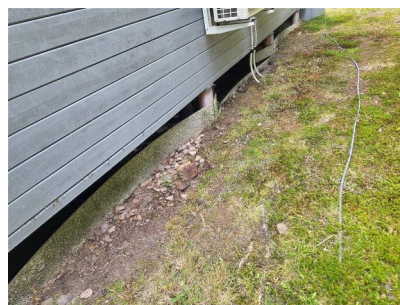
#### Utvändigt / Sockel

Marken lutar mot huset.  
Sockelskivor har gett vika/ har brister.

Detta innebär en ökad fuktbelastning mot grunden vilket i sin tur kan orsaka fuktproblem i husgrunden.

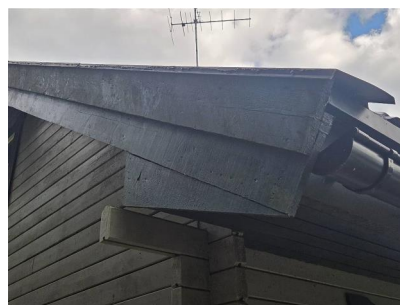
#### Utvändigt / Fasad

Vissa trädetaljer har undehållsbehov.

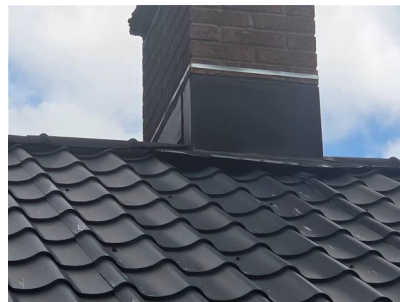
### Utvändigt / Tak

Glipa kan noteras mellan plåttak och skorstensplåt

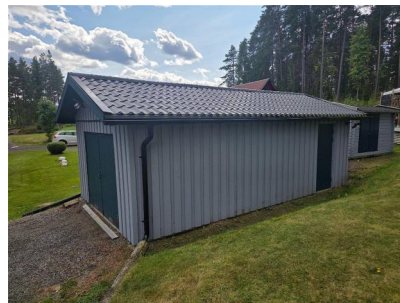
### Utvändigt / Garage

Enklare byggt garage med grusbädd

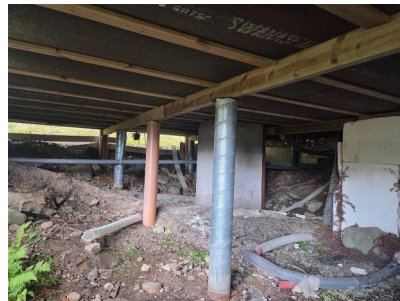
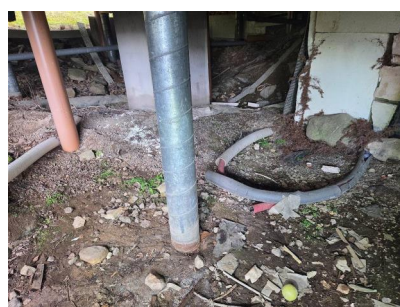
### Utvändigt / Krypgrund

Vid kontroll av konstruktionen i plintgrund uppmättes fuktvärden under kritisk fuktnivå för mikrobiell tillväxt och normal lukt upplevdes.

Golvbjälklaget ovan den utluftsventilerade grunden riskerar att drabbas av fuktskador på grund av naturlig fuktpåverkan. Detta kan i sin tur leda till mikrobiella skador (angrepp av mikroorganismer) som kan leda till att mikrobiell lukt sprids till boendemiljön.

Fuktkvoten uppmättes till ca 12 %.

Gränsvärden för mikrobiell tillväxt. Det finns risk för mikrobiell tillväxt om den relativa fuktigheten (RF) i den omgivande luften är över 75 %. I furuvirke motsvarar det en fuktkvot (FK) på 17 %.

Marken bedöms vara fuktbelastad vissa tider på året och äldre rötskadat virke förekommer på marken.

Risk finns för fuktinträngning utifrån. Se även notering på sockel.

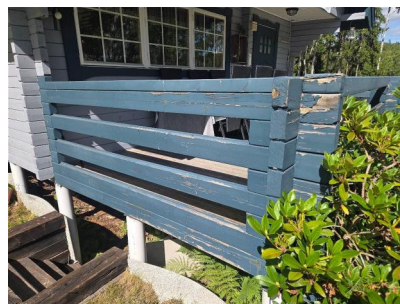
### Utvändigt / Altan

Underhållsbehov på trädetaljer

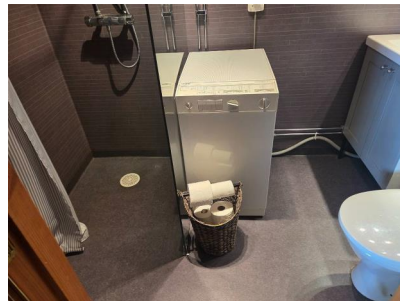
### Entréplan / Dusch/Toalett/Tvätt

Plastmatta på golv och vägg  
Inget att notera  
Fuktindikering i utrymmet gav inga förhöjda fuktindikationer.

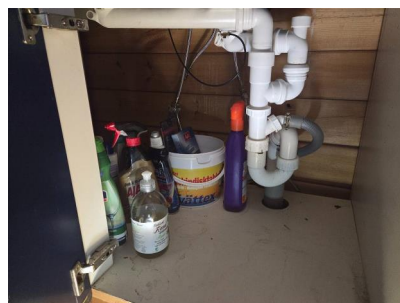
### Entréplan / Kök

Fuktskydd saknas i diskbänksskåp.

Utan fuktskydd är det svårt att upptäcka läckage från rörledningar. Vatten kan då tränga in i omkringliggande konstruktioner och orsaka fuktskador.

För att upptäcka eventuella läckage, installera ett fuktskydd.
