Kalleberga 6:169

Lyckevägen 8

| Uppdragsnummer | G39760 |
| Besiktningsdatum | 2026-08-07 |

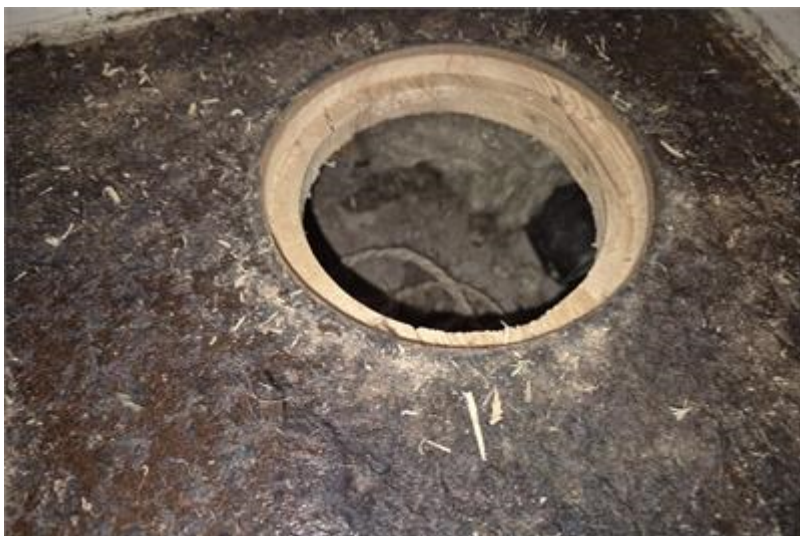
HUSET UPPREGLADE GOLVKONSTRUKTION: Huset har delvis uppreglade golvkonstruktioner ovan betongplatta. Uppreglade golv anses ur fuktsynpunkt vara riskkonstruktioner för mikrobiella skador. Hål togs i golvet intill yttervägg i ett sovrum. Fuktkvot på 10% mättes i golvregel och fuktkvot på 11% mättes i syllregel. Risk för mikrobiell tillväxt föreligger om fuktkvoten ligger runt 16-17% och däröver. Om det förekommer ingjutna spikreglar i betongplattan kunde inte avgöras från provhålet. Ingjutna spikreglar kan förväntas vara mer fuktpåverkade. Från provhålet upplevdes kemisk och mikrobiell lukt. Organiskt material låg på betongplattan som är naturligt uppfuktad från marken. Vidare undersökning rekommenderas utföras för bedömning av eventuella åtgärder.

Hål togs i golv intill yttervägg i ett sovrum. Fuktkvot på 10% mättes i golvregel och fuktkvot på 11% mättes i syllregel. Risk för mikrobiell tillväxt föreligger om fuktkvoten ligger runt 16-17% och däröver. Om det förekommer ingjutna spikreglar i betonglattan kunde inte avgöras från provhålet. Ingjutna spikreglar kan förväntas vara mer fuktpåverkade.
